Heddeveien 106C

STAVANGER

Adresse	Heddeveien 106C 4034 STAVANGER
Prisantydning	Kr 3 700 000,-
Fellesgjeld	Kr 599 349,-
Omkostninger	Kr 18 396,-
Totalpris	Kr 4 317 745,-
Fellesutgifter	Kr 8 120,-
BRA-i/BRA Total	106/108 m ²
Eierform	Andel
Boligtype	Andelsleilighet
Byggeår	1983
Soverom	3
Etasje	2

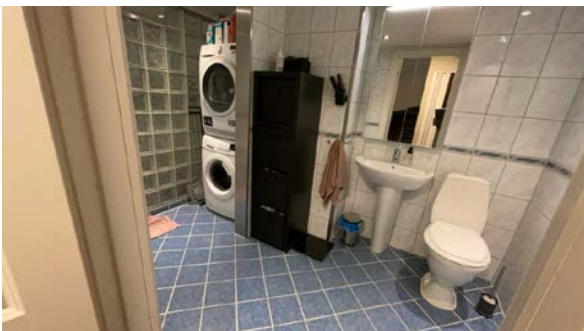
3. ETASJE > BAD

- Det er påvist at høydeforskjell fra topp slukrist til gulv/synlig topp membran ved dørterskel er mindre enn 25 mm.
- Det er påvist at noen fliser har bom (hulrom under).
- Det er påvist avvik i fallforhold til sluk i forhold til krav i forskrift på byggetidspunktet.

- Et bad med manglende/reduert fall til sluk blir mindre funksjonelt og sikkert for brukeren. Dette kan medføre stående vann på gulvet, vann som ikke ledes effektivt til sluket, økt risiko for at vann renner ut av rommet og redusert sklisikkerhet på gulvet.
- Selv om bom eller hull lyd ikke alltid er et umiddelbart problem, bør det overvåkes nøye før eventuell utvikling i sprekker i flisfuger e.l. oppstår. Dette må en foreta tiltak for, for å begrense utviklingen.

Manglende fall og hulrom under fliser kan føre til at vann ikke ledes effektivt til sluk, noe som øker risikoen for vannskader og at fliser kan løsne eller sprekke over tid.

Ut fra alder på overflater vil det være naturlig å vurdere oppgradering av baderommet til dagens standard på våtrom.

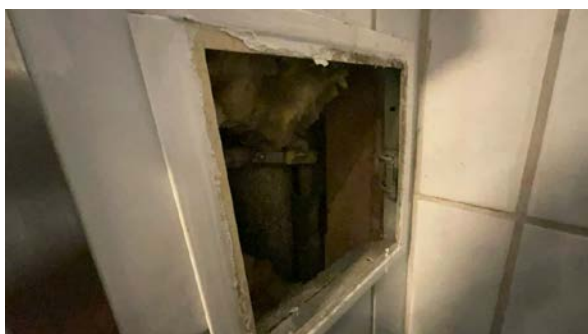
TG 2 Avløpsrør

Hovedstoppekran er i luke på badetrom.

- Det er ikke behov for utbedringstiltak siden anlegget fungerer i dag, men ut ifra alder kan skader plutselig oppstå på eldre anlegg.

Det anbefales å vurdere utskiftning av avløpsrørene, da mer enn halvparten av forventet brukstid er passert. Konsekvensen av å ikke utbedre kan være økt risiko for lekkasjer og skader på omkringliggende konstruksjoner ved rørbrudd.
