Hornslivegen 342

SØNDRE LAND - ENGER

Koselig tømmerhytte med skjermet beliggenhet

Befaringsdato: 12.05.2026

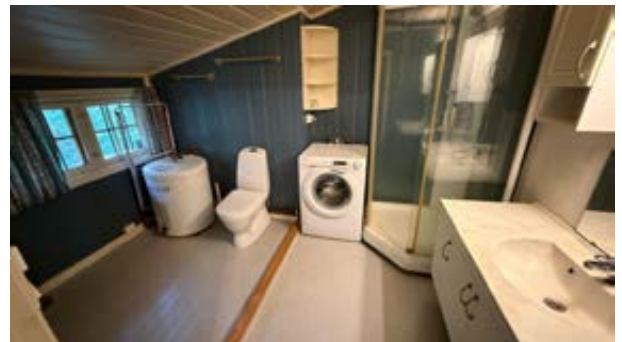
1 ETASJE > HYTTEBAD

- Det er mulighet for at det kan forekomme vannlekkasje på våtrommet hvor vann ikke vil gå til sluk.

- Det er påvist mangelfull/feil utførelse rundt rørgjennomføringer e.l. som gir fare for fukt i konstruksjonen i våtsone.
- Det er påvist tegn på utettheter på våtrommet.

- Det bør etableres avrenning inn til sluk for hele våtrommet.
- Eventuelt lekkasjevann fra utstyr utenfor dusjsone vil ikke ha en naturlig vei til sluket. Dette kan føre til at vann samler seg på gulvet og potensielt renner ut av rommet eller trenger inn i konstruksjonen.

- Konsekvensen er at det kan oppstå fuktskader i konstruksjonen bak overflatematerialet. Vann kan trenge inn gjennom utette rørgjennomføringer og forårsake fuktskader ved fukttilførsel gjennom enten bruksvann eller lekkasjevann.
- Det må foretas utbedring for å unngå fuktskader i konstruksjonen.
- Våtrommets tettesjikt/membran står foran utbedring/utskiftning.

Det må legges membran med oppbrett og fri vei til sluk, ellers vil lekkasjevann fra toalett eller vvb vil renne ut i konstruksjonen.

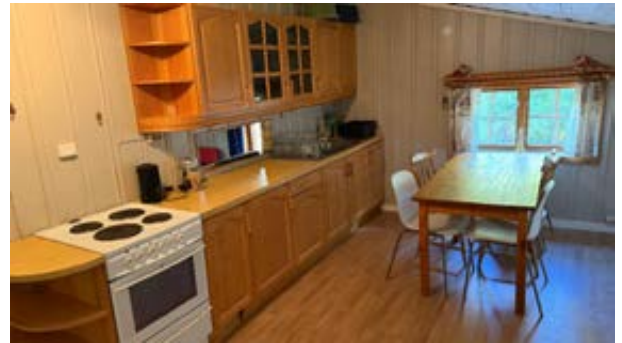
TG 3 Avtrekk

- Det er manglende forsert mekanisk avtrekk fra kokesone i kjøkkenet.
- Det er registrert avvik med avtrekk.

- Mekanisk avtrekk bør etableres.
- Uten forsert avtrekk fra kokesonen kan matos og forurensninger fra matlaging spre seg i boligen, noe som blant annet forringer innneklimaet.

Kostnadsestimat: Under 20 000
