# Hedlehaugen 3

MOSTERØY

**Lekker selveierleilighet - Solrik terrasse med  
sjøutsikt - Parkering med elbil lader**

## HEDLEHAUGEN 3

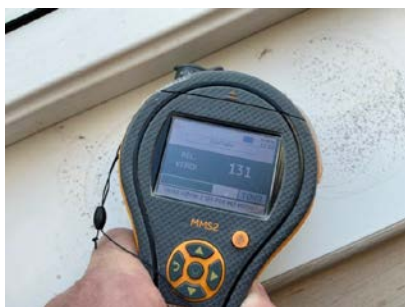
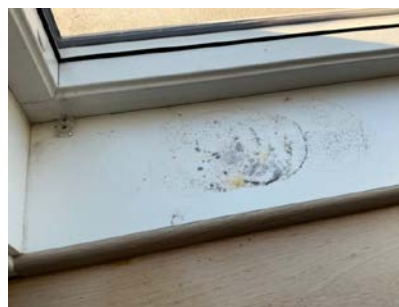
- TG 2 på grunn av fukt-merker etter blomsterpottes på noen vinduskarmer. Ved fukt-søk er det ikke registrert unormale verdier. Vindu ved kjøkken tar borti karm og bør justeres.

- Grovt sett så har fellesskapet ansvaret og kostnaden med utvendig/fasade, mens andel/seksjon-eier har vedlikeholds og utbedrings-plikt for innvendig/betjening/rengjøring og forebyggende vedlikehold av bevegelige deler/mekanismer. Regelmessig vedlikehold og inspeksjon kan forlenge levetiden. Normaltid for justering av vindu og dører 2 – 8 år. Manglende vedlikehold kan føre til økt slitasje og utskifting på et tidligere tidspunkt.

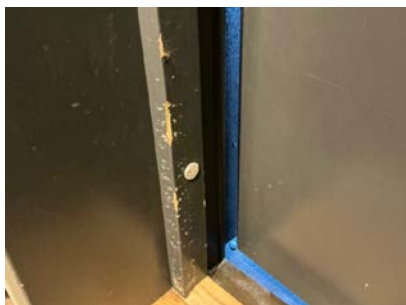
- TG 2 på grunn av skader på karm til inngangsdør og terrasse-dør tar borti karm og bør justeres.

Skade på karm til inngangsdør.

- Grovt sett så har fellesskapet ansvaret og kostnaden med utvendig/fasade, mens andel/seksjon-eier har vedlikeholds og utbedrings-plikt for innvendig/betjening/rengjøring og forebyggende vedlikehold av bevegelige deler/mekanismer. Regelmessig vedlikehold og inspeksjon kan forlenge levetiden. Normaltid for justering av vindu og dører 2 – 8 år.

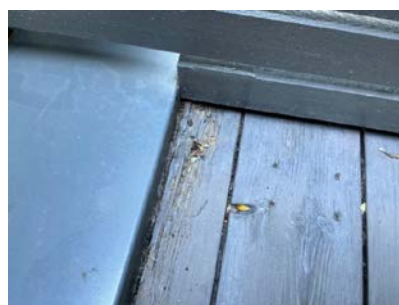
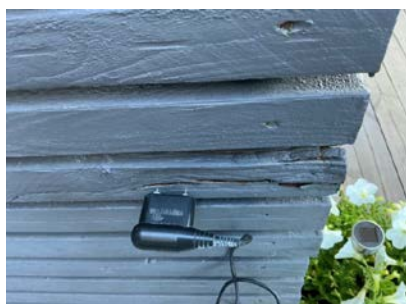
- TG 2 på grunn av spredt fukt/råteskade på rekkverk og noe terrassebord.

- Forhold vil bli utbedret i regi av sameiet. Opplysning gitt av eier.

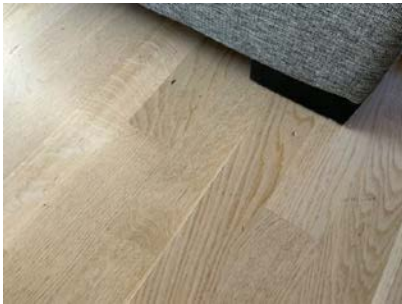
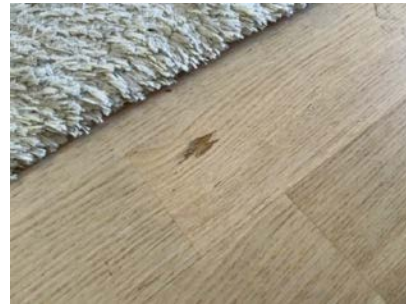
- TG 2 på grunn av enkelte skader på parkett.

- Utbedre parkett med skade kan vurderes.

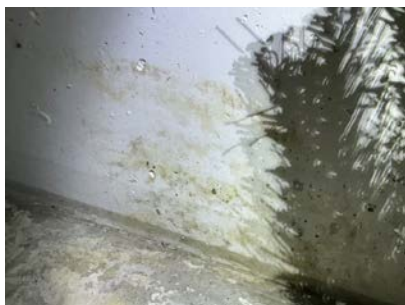
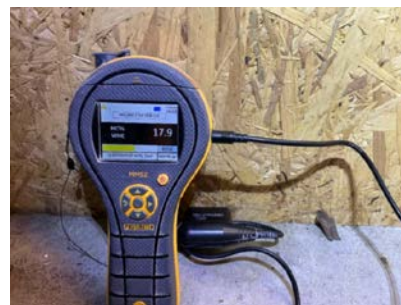
- TG 2 på grunn av det registreres mineral-utslag (salt/kalk-utslag) i overflater som er et symptom på fukt-vandring gjennom gulv/grunnmur. Det måles et fukt-innhold i treverk på 18 vektprosent. Ref. Direktoratet for byggkvalitet: Ved nybygg i konstruksjoner med lav uttørkingsevne (for eksempel konstruksjoner mot terreng) må fukttinnholdet i trevirket være lavere enn 15 vektprosent fukt før innbygging. For å unngå soppangrep på trevirke, må trevirke inneholde mindre enn 20 vektprosent fukt.

- Gjenstander som er ømfintlige for fukt, som tekstiler, bøker, treverk og elektronikk. Oppbevaring av slike gjenstander frarådes. Ved lagring anbefales avstand mellom vegg og lagrede gjenstander.

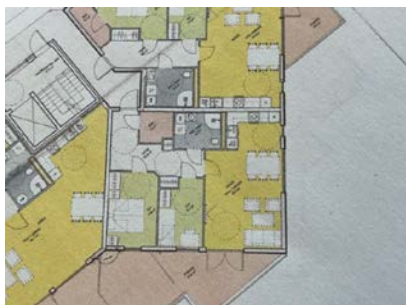
Hull-taking er foretatt fra tilstøtende rom (bod) uten å påvise avvik. Det gjøres oppmerksom på at fuger ikke er tette. Det vil derfor ikke være unormalt med fukt mellom fliser og membran.

Ref., tegning er felles sjakt mellom dusj-sone og innervegg til kjøkken.  
Hulltaking i tilstøtende rom til våt-sone er derfor ikke mulig.
