# Stabburshaugen 79

MODERNE BOLIG(2022) PÅ HELE 210 KVM-2 CARPORTER

**Velkommen til Stabburshaugen 79. Et nytt boligeventyr. En moderne og stor enebolig i kjede på hele 210 kvm.**

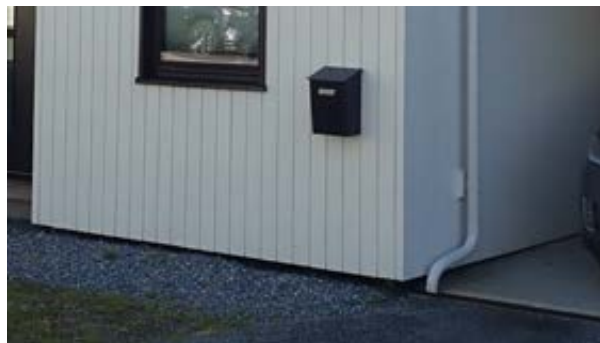
Kledningen er plassert nært bakken. Dette kan medføre til liten lufting av kledningen og fare for fuktskader i nedre del av kledningen

Kledningen har lite til ingen lufting, da det er liten avstand mellom kledning og terreng

Kledningen nært bakken

- Lokal utbedring bør foretas for å øke avstanden mellom terreng og bordkledning.

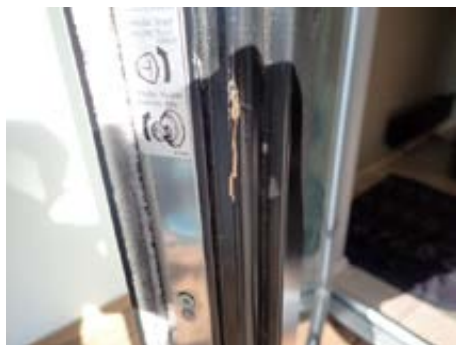
Det er skade i altandøra i 1.etg

Balkong i 1.etg. med skade i dørbblad

Reparasjon av skaden utføres

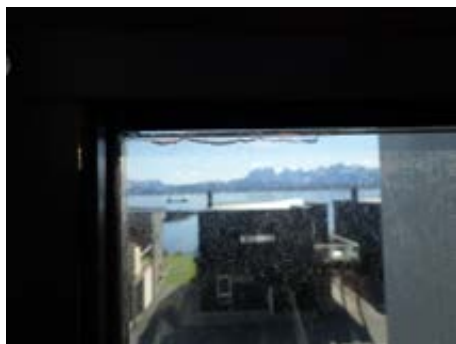
2 stk. terrasser en i 1.etg på 17 kvm og en i 2.etg. på 25 kvm.  
Mindre glasskade i rekkverket i 2.etg. Det er reklamert på forholdet.

Skade i glass i rekkverket - 3. etg..

Skade i rekkverk - glass

Nytt glass bør monteres.
