# Grytolmarka 35

VALDERØYA

# Tilstandsrapport

## REKKEHUS

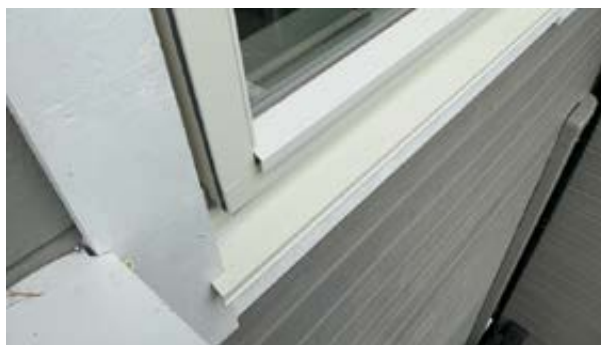
Bygningen har malte trevinduer med 2-lags glass.

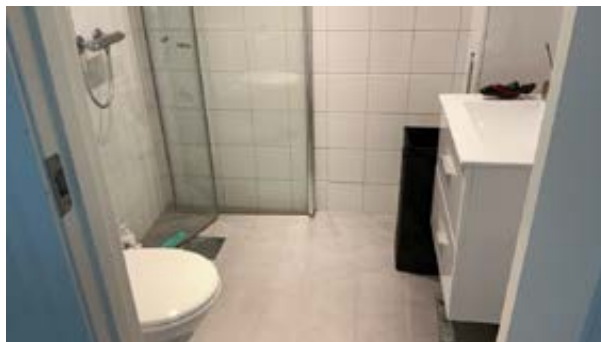
Bad i 2. etasje er fra byggeår, det er utført gjennom utbygger, men ingen dokumentasjon. Badet har flislagt gulv med gulvvarme, flislagte vegger og himlingsplater i innvendig tak med innfelt spotbelysning. Badet har toalett, dusjdører og innredning med servant.

Oversikt bad 2. etasje

- Innhent dokumentasjon, om mulig.
- Dersom det ikke foreligger dokumentasjon i forhold til våtrommets utførelse kan det ikke med sikkerhet sies om våtrommet er bygget i henhold til gjeldende forskrifter og standarder på byggetidspunktet.

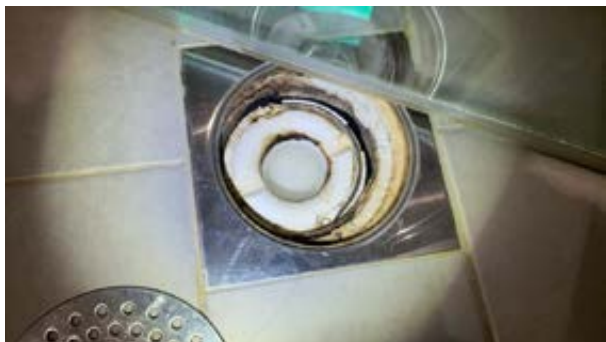
Sluk bad 2.etasje

Hulltaking er foretatt uten å påvise unormale forhold. Hulltaking er foretatt fra soverom bak dusjsone. Fuktkvotemåling (vekt%) i konstruksjonen ble målt til 8, tørt treverk.

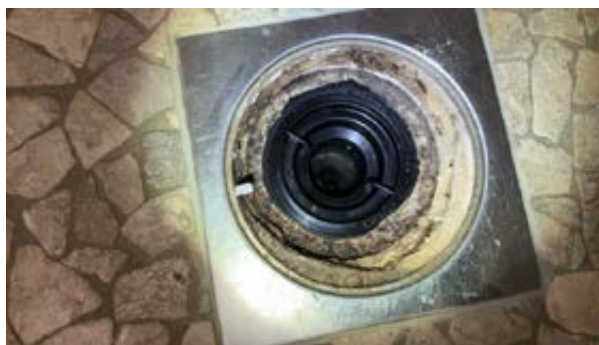
Sluk bad i 1.etasje

Hulltaking er foretatt uten å påvise unormale forhold. Hulltaking er foretatt fra under trapp bak dusjsone. Fuktivotemåling (vekt%) i konstruksjonen ble målt til 8, tørt treverk.

- Innhent dokumentasjon, om mulig.
- Dersom det ikke foreligger dokumentasjon i forhold til våtrommets utførelse kan det ikke med sikkerhet sies om våtrommet er bygget i henhold til gjeldende forskrifter og standarder på byggetidspunktet.

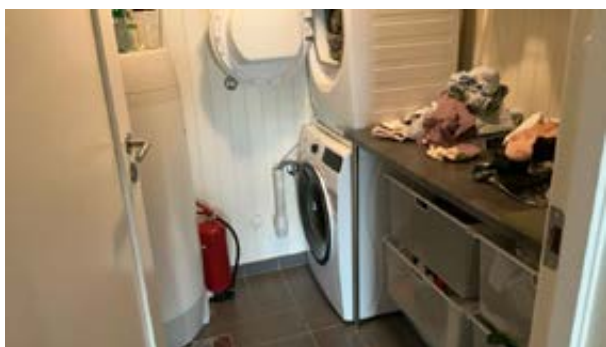
Vaskerom i 1. etasje er fra byggeår, det er utført gjennom utbygger, men ingen dokumentasjon. Rommet har flislagt gulv, malte panelplater på vegger og himlingsplater i innvendig tak. Rommet har ei benkeplate og opplegg for vaskemaskin. På rommet er montert sikringskap, rør i rør vannskap og varmtvannstank.

Vaskerom i 1. etasje

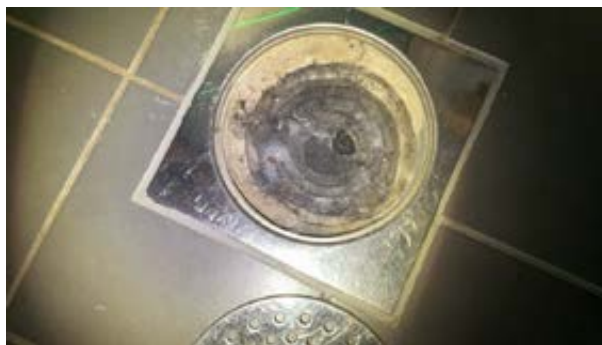
Sluk vaskerom

- Innhent dokumentasjon, om mulig.
- Dersom det ikke foreligger dokumentasjon i forhold til våtrommets utførelse kan det ikke med sikkerhet sies om våtrommet er bygget i henhold til gjeldende forskrifter og standarder på byggetidspunktet.

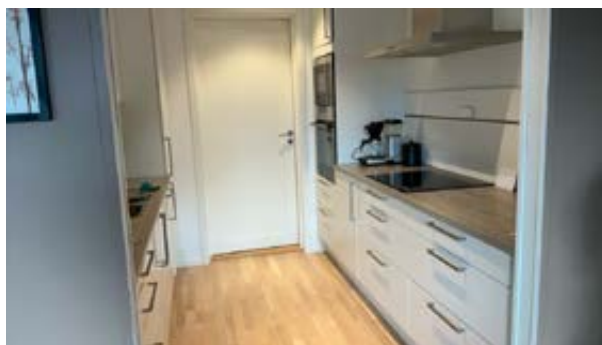
Kjøkkenet har innredning med glatte fronter. Benkeplaten er av laminat. Det er integrert kjøl/fryseskap, oppvaskmaskin, induksjonstopp, micro og stekeovn. Det er montert vannstoppsystem og komfyrvakt.

Oversikt kjøkken
