Midtskogveien 67B

Lekker og moderne enebolig med god standard
fra 2018 | Takterrasse med fin utsikt |
Hybelinntekt kr 12500,- pr. mnd.

Tilstandsrapport

STIGEN Boligtakst AS

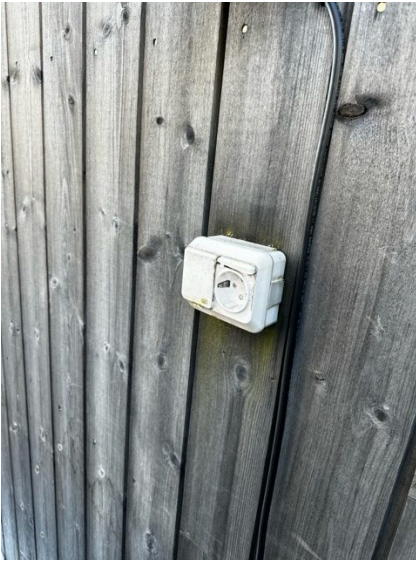
Bilde 1 Ingen kommentar

ID 1595712 - [K] Ødelagt stikkontakt

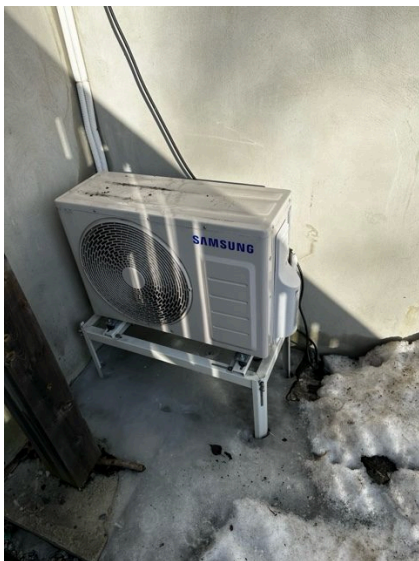
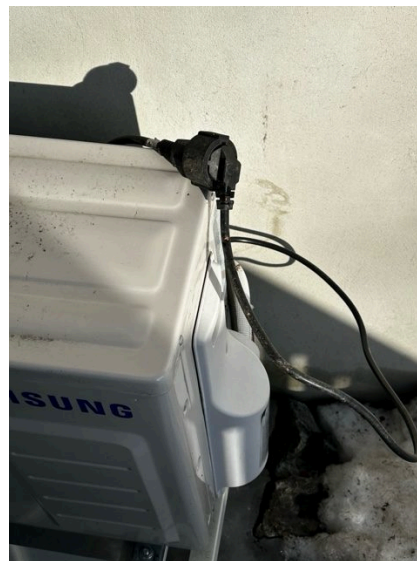
Montere stikkontakt/koblingsboks for varmepumpe

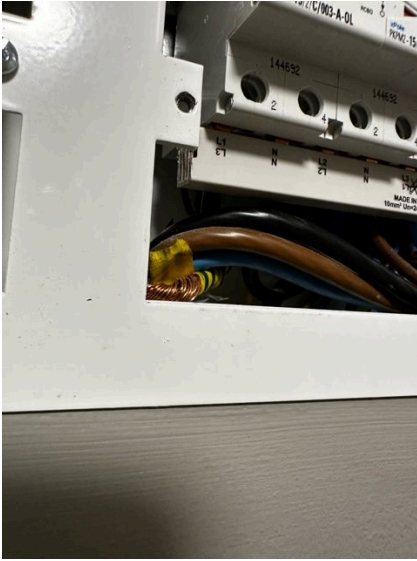
Samleskinne mangler endekappe. Samleskinne som er benyttet er ikke ment til å kappes er kappet.
