# Stasjonsvegen 3

HOV

# Tilstandsrapport

## ENEBOLIG

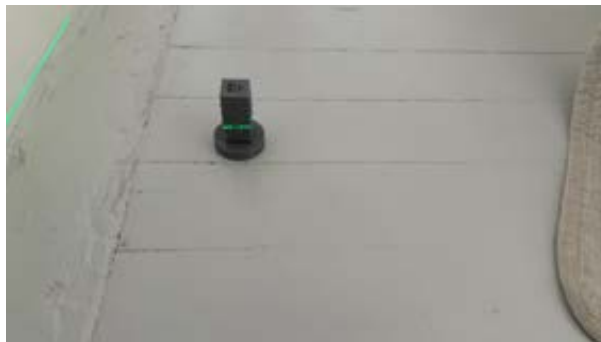
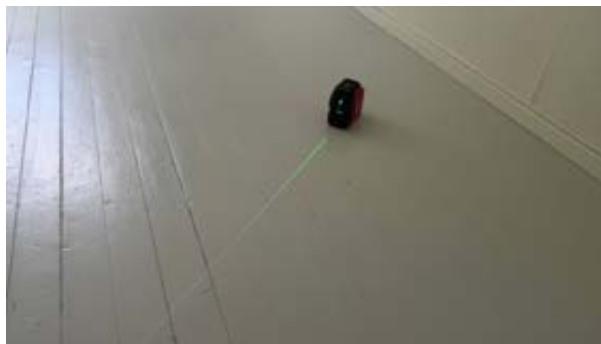
### Vurdering av avvik:

- Det er målt høydeforskjell på mellom 15-30 mm gjennom hele rommet. Tilstandsgrad 2 gis med bakgrunn i standardens krav til godkjente måleavvik.
- Målt høydeforskjell på mellom 10 - 20 mm innenfor en lengde på 2 meter. Tilstandsgrad 2 gis med bakgrunn i standardens krav til godkjente måleavvik.

### Konsekvens/tiltak

- For å få tilstandsgrad 0 eller 1 må høydeforskjeller rettes opp. Det vil imidlertid sjelden være økonomisk rasjonelt som et enkeltstående tiltak i en bolig som dette. Dersom boligen en gang skal renoveres, kan man vurdere slike tiltak.
