Overlege Cappelens gate 27

**Kjekk familiebolig med stor solrik hage og
terrasse - Innredet kjelleretasje - Carport m/
lader**

Adresse	Overlege Cappelens gate 27
	4011 STAVANGER
Prisantydning	Kr 4 190 000,-
Omkostninger	Kr 123 740,-
Totalpris	Kr 4 313 740,-
BRA-i/BRA Total	102/113 m ²
Eierform	Eierseksjon
Boligtype	Halvpart horisontaldelt bolig
Byggeår	1953
Soverom	2
Etasje	1

Tilstandsrapport

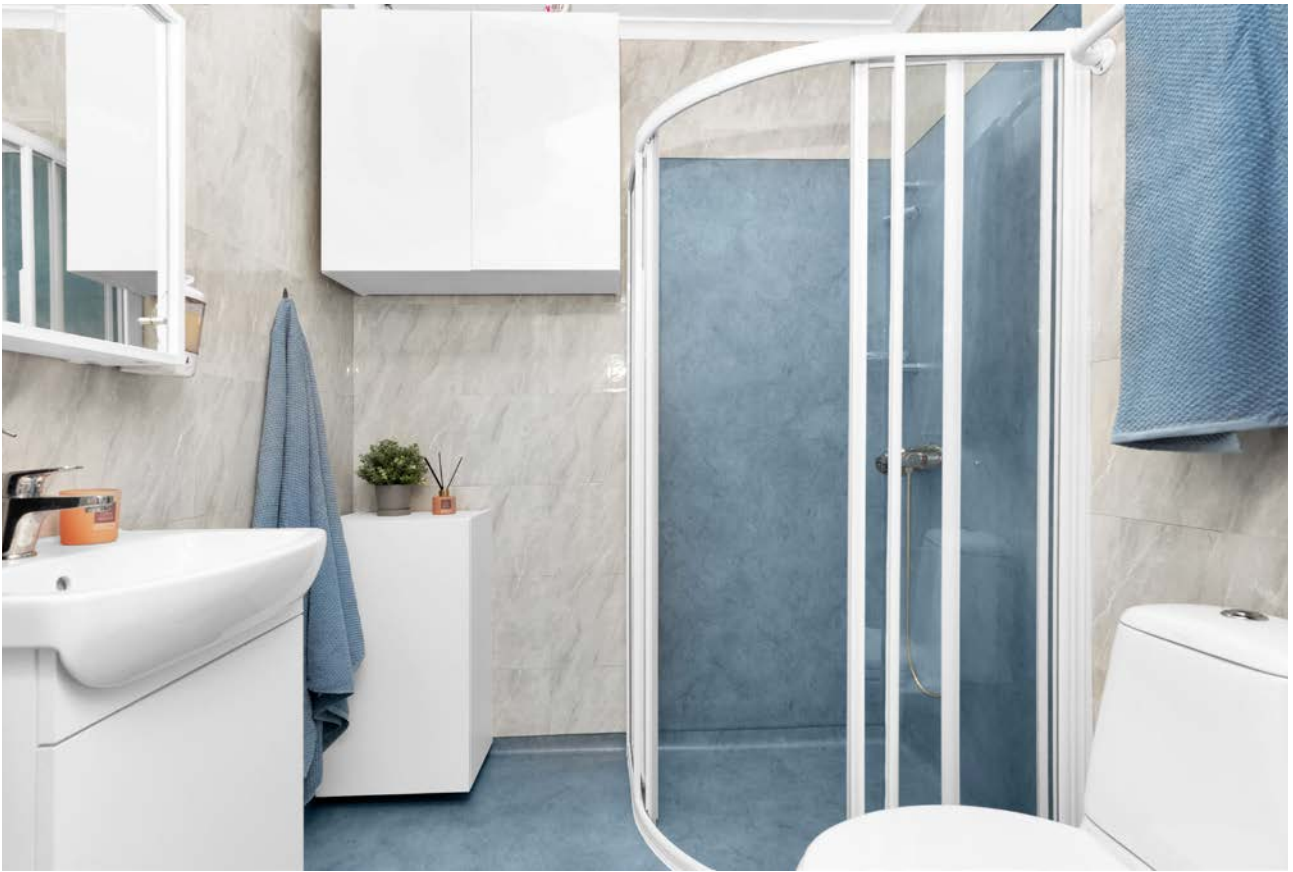
Bad. Våtromsplater, speil og servantskap og toalett fra 2025

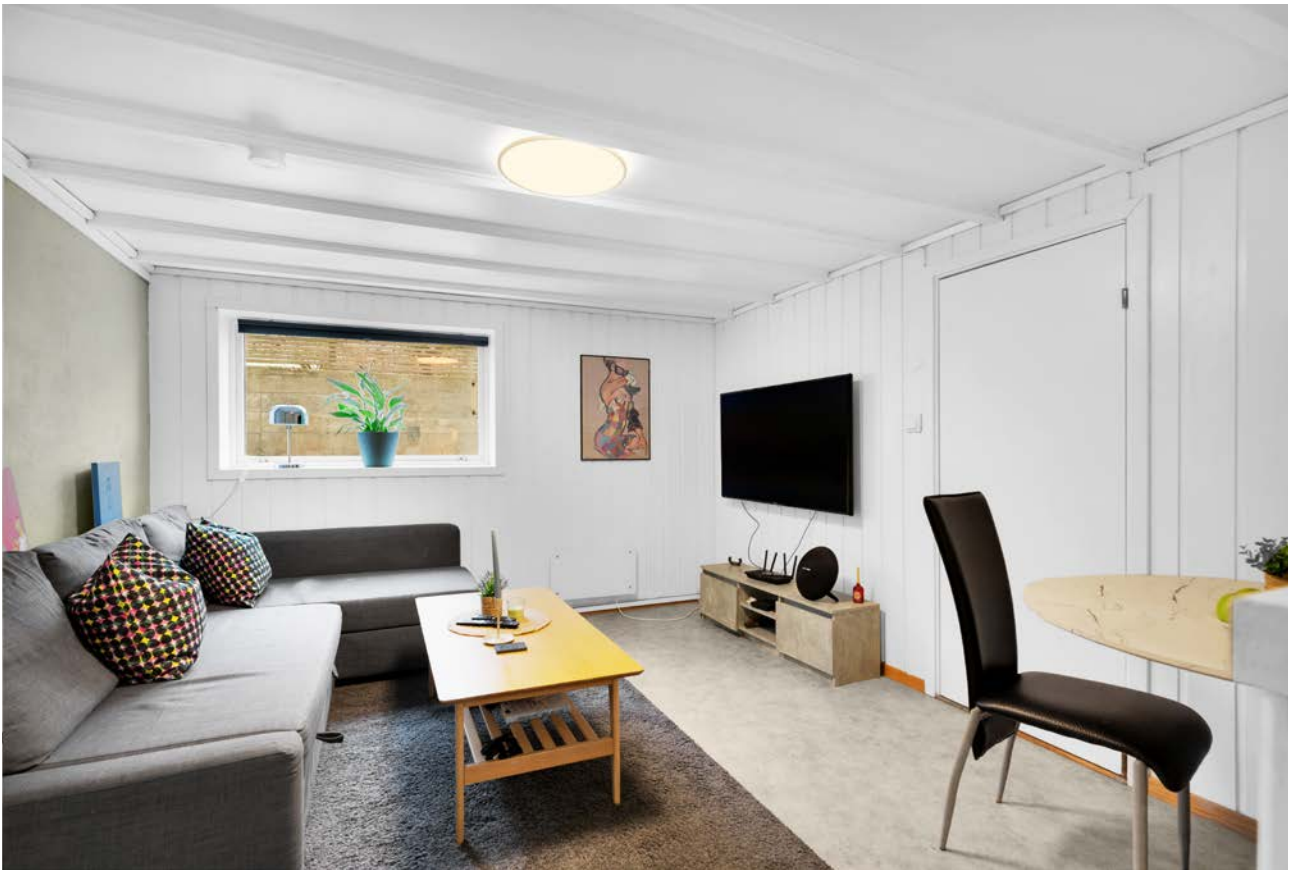
Kjellerstue. Kjelleretasjen er ikke godkjent som varig opphold. Endringene er søknadspliktige tiltak som ikke er byggemeldt eller godkjent av Stavanger kommune

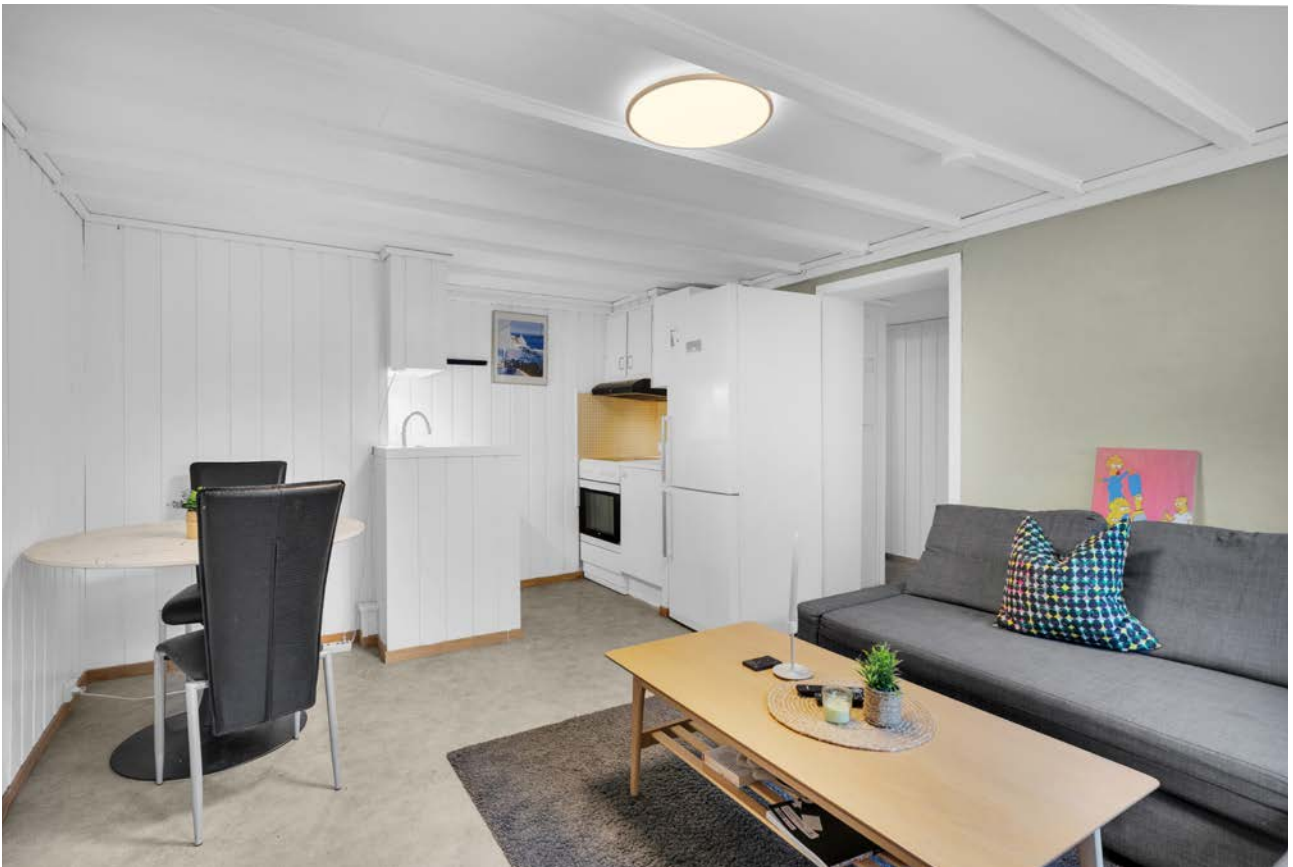
Kjellerstue/kjøkken. Kjelleretasjen er ikke godkjent som varig opphold. Endringene er søknadspliktige tiltak som ikke er byggemeldt eller godkjent av Stavanger kommune

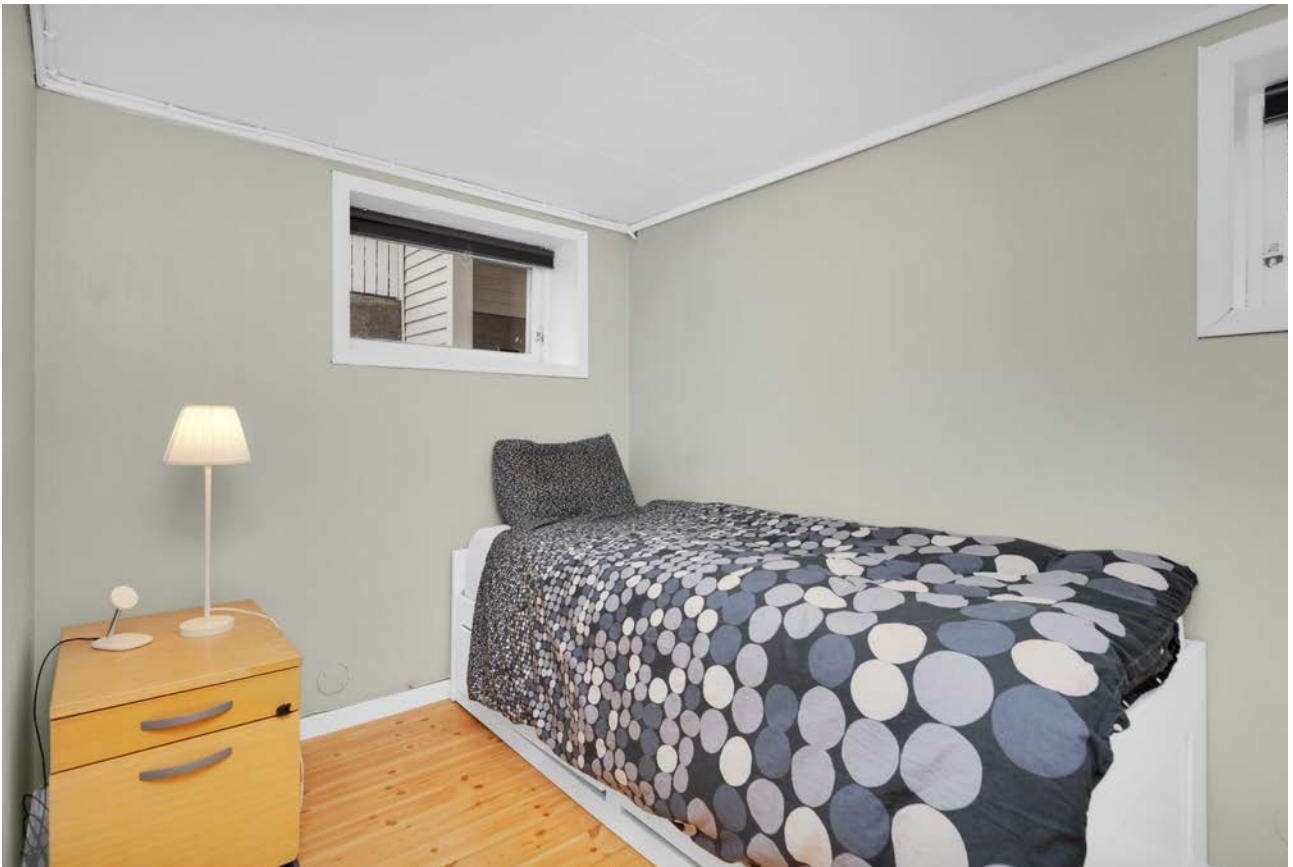
Rom benyttet som soverom - ikke godkjent som varig opphold. Endringene er søknadspliktige tiltak som ikke er byggemeldt eller godkjent av Stavanger kommune

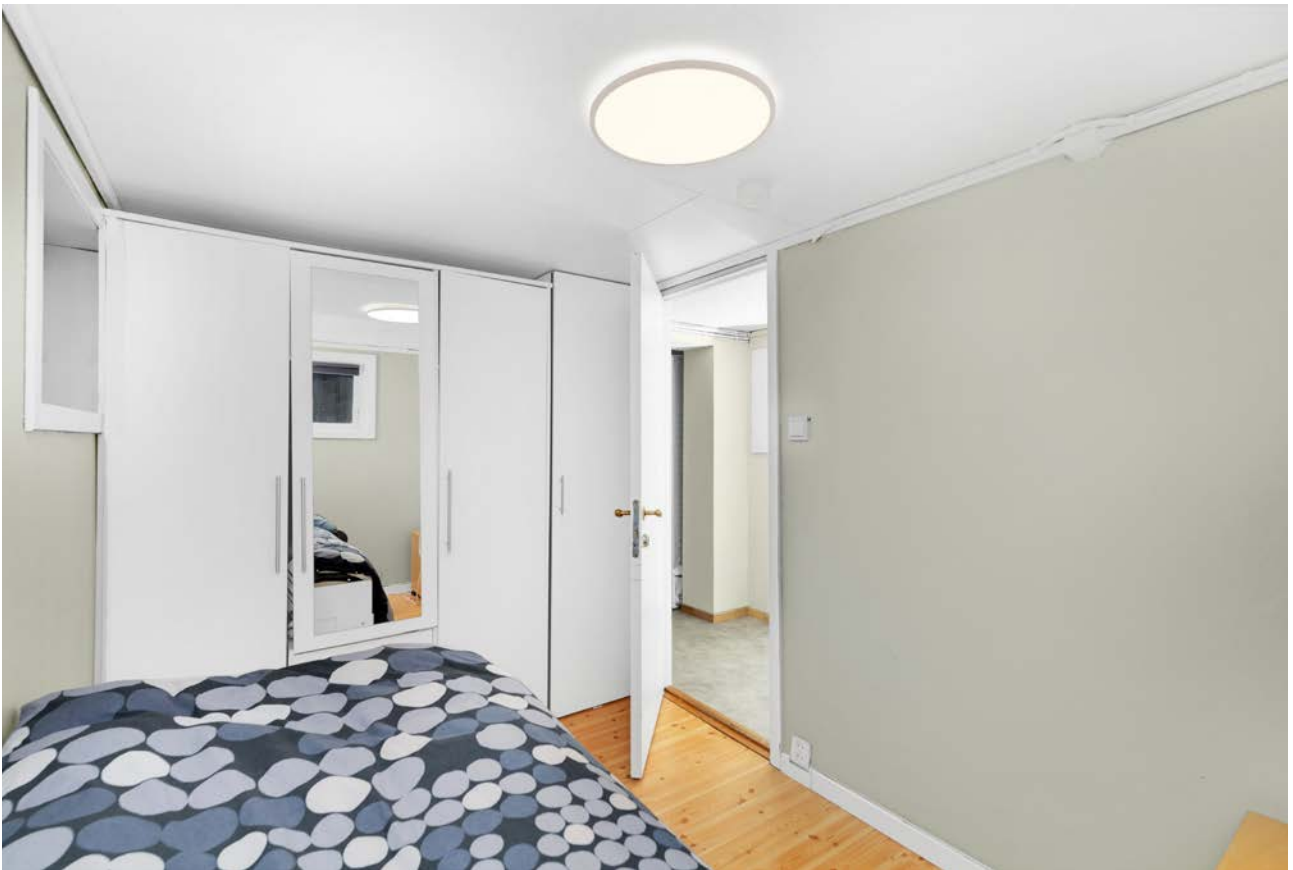
Rom benyttet som soverom - ikke godkjent som varig opphold. Endringene er søknadspliktige tiltak som ikke er byggemeldt eller godkjent av Stavanger kommune

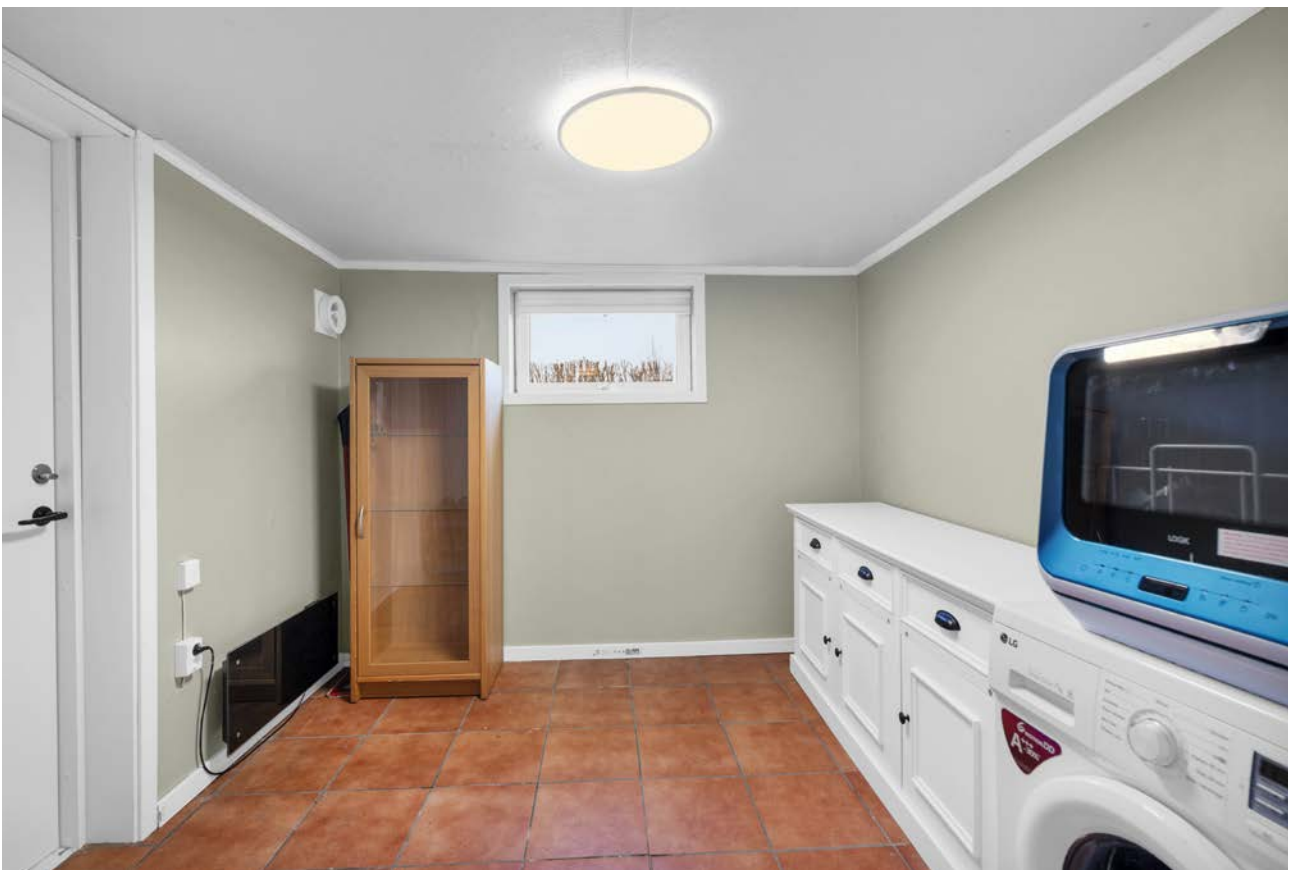
Kjeller: Gang/entrè/vaskerom. Etasjen er ikke godkjent som varig opphold. Endringene er søknadspliktige tiltak som ikke er byggemeldt eller godkjent av Stavanger kommune

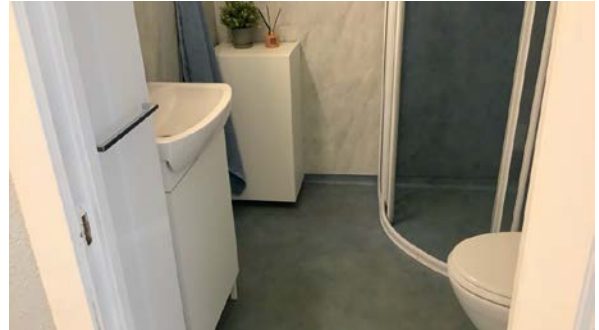
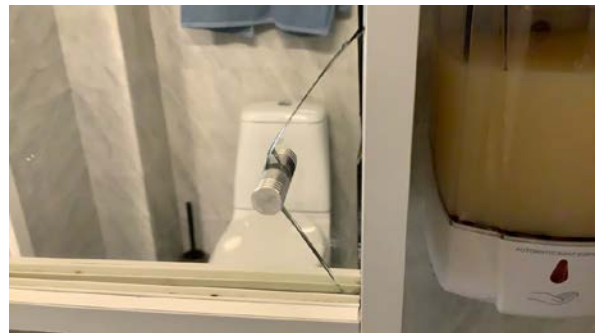
Dusj med glassdør. Sprekk i glass TG.2

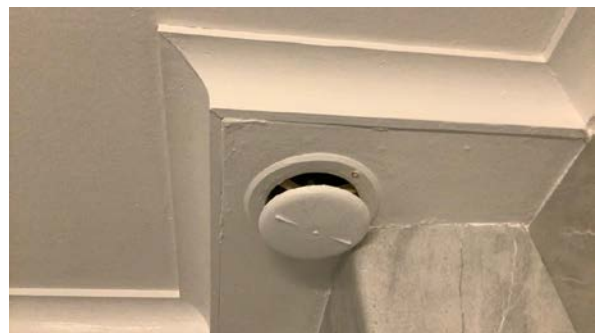
1 ETASJE > BAD

TG 2 Ventilasjon

Mekanisk avtrekk må etableres for å lukke avviket.
