# Resvegen 92B

**Tiltalende toppleilighet med fantastisk utsikt, hems og garasje med mulighet for elbil-lader. Nært skianlegget!**

Adresse	Resvegen 92B 6200 STRANDA
Prisantydning	Kr 2 990 000,-
Omkostninger	Kr 87 740,-
Totalpris	Kr 3 077 740,-
BRA-i/BRA Total	51/57 m <sup>2</sup>
Eierform	Eierseksjon
Boligtype	Hytte/fritidsbolig
Byggeår	2014
Soverom	2
Etasje	2

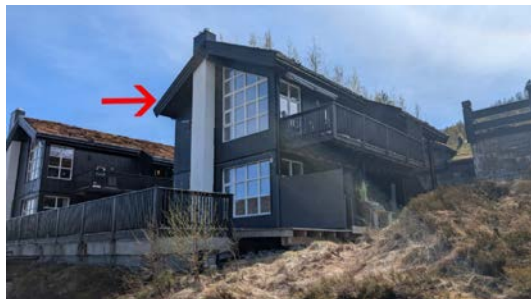
Det er registrert og sprekkdannelser i kledningsbord under vinduet på hemsen.  
Enkelte sprekker mellom bordene fremstår uten overflatebehandling/beis.

Forholdet vurderes ikke som kritisk på befaringstidspunktet, men kan over tid gi økt fuktbelastning og slitasje på treverket.

Ved fremtidig vedlikehold anbefales det å skifte ut skadde kledningsbord og påføre ny overflatebehandling/beis på utsatte områder.

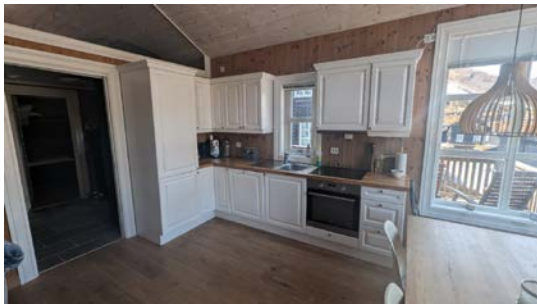
Kjøkkeninnredningen har mindre merker og hakk, men disse er vurdert til å falle inn under normal slitasje, og utløser ikke annen tilstandsgrad.

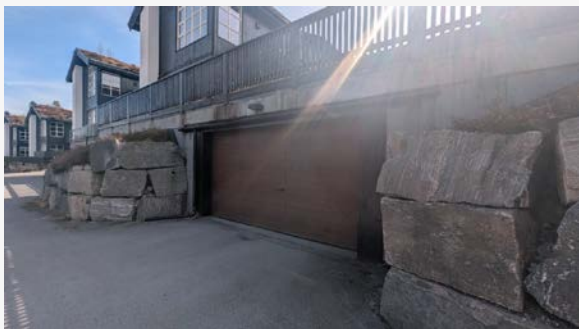
## Garasje

Boligen disponerer parkeringsplasser i felles garasjekjeller.  
Parkeringsplasser uten delevegger har ikke målbart bruksareal.  
Her er det også sportsbod på ca 4m<sup>2</sup>.  
Delevegger og dør er trevegger og  
Thermomur (Jackon) el. som grunnmur støpt dekke.

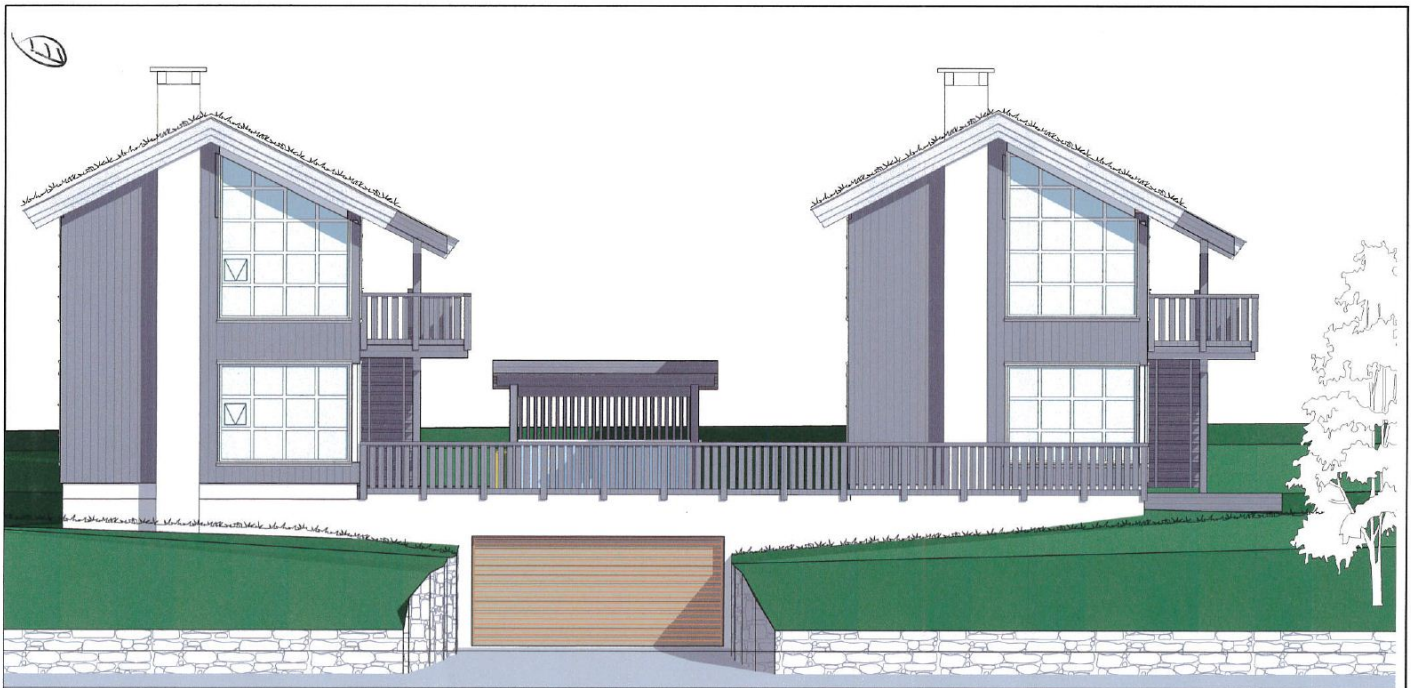
<b>Prosjekt:</b> Hyttemodell 2- Bygg 7		
<b>Tiltakshaver:</b> Stranda Fjellgrend Kyrkegate 13 6200 Stranda		
<b>Prosjekterende:</b> BB Montering Høgardsvegen 3 6220 Straumgjerde		Tlf. 93 21 74 51 Fax. 00 00 00 00
© Alle rettigheter tilhører utførende for prosjekteringen, kopiering eller bruk av disse tegningene er forbudt uten skriftlig samtykke		<b>Dato:</b> 04.11.13
<b>Tegning:</b> Fasade nord		<b>Målestokk:</b> 1:100
		<b>Tegningsnr.:</b> 108

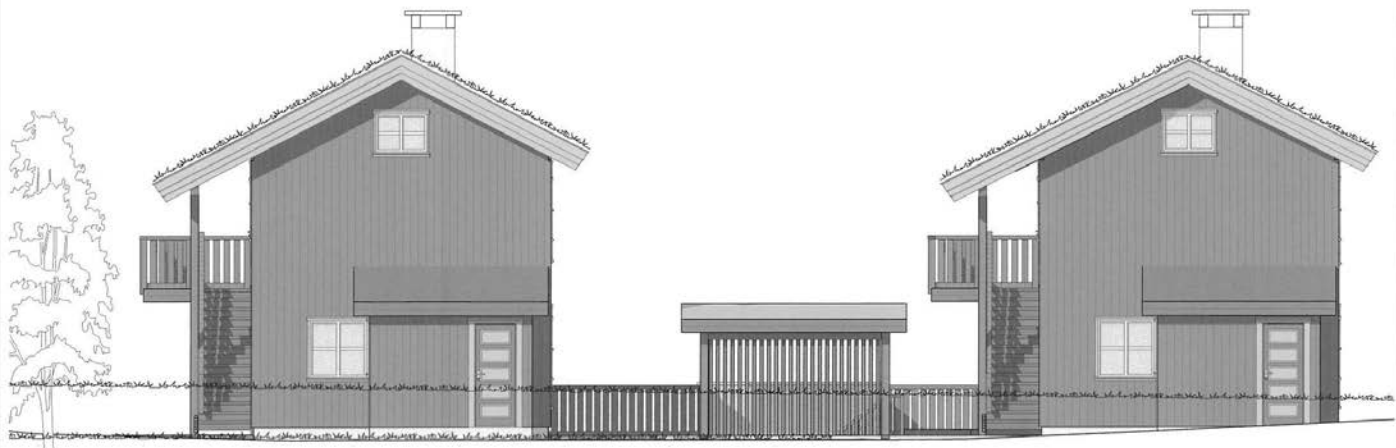
<b>Prosjekt:</b> Hyttemodell 2- Bygg 7		<b>Dato:</b> 04.11.13
<b>Tiltakshaver:</b> Stranda Fjellgrend Kyrkegata 13 6200 Stranda		
<b>Prosjekterende:</b> BB Montering Hagardsvegen 3 8220 Straumgjerde		
Tlf. 93 21 74 51 Fax. 00 00 00 00		<b>Målestokk:</b> 1:100
<b>Tegning:</b> Fasade sør		<b>Tegningsnr.:</b> 105
