# Tilstandsrapport

Tomannsbolig

Storhylen 10B , 6013 ÅLESUND

# gnr. 5, bnr. 291

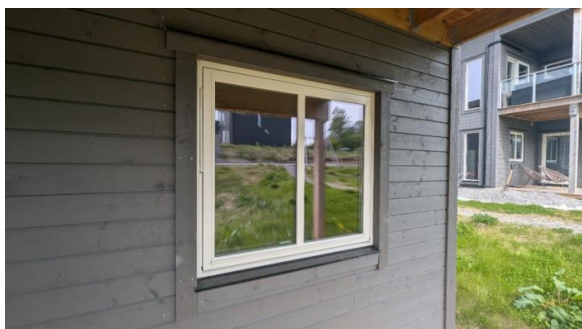
Boligen har trevinduer med 3-lags glass fra byggeår.

Ingen avvik registrert. Normal slitasje mtp alder.  
Vindu og dører er funksjonstestet ved stikkprøver.  
Ingen problemer angående åpne/lukkemekanisme.

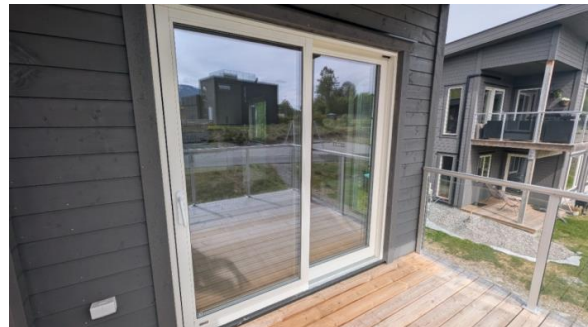
Malt hovedytterdør med vindusfelt og sidefelt.  
Balkongdør i samme serie som vinduer på kjellerstue.  
Balkongskyvedørdør i samme serie som vinduer på stue.

Det ble registrert at balkongdøren i 1. etasje har behov for justering. Avstanden mellom dørblad og karm på håndtakssiden er ikke jevn, med større avstand nederst enn øverst. Forholdet påvirker ikke dørens funksjon vesentlig ved befaringstidspunktet, men justering anbefales for å sikre optimal funksjon og tetthet.
