# Kvilarvegen 38

MOLDE

**Årølia- meget pen 2-roms selveier med stor terrasse! Utsikt, gode solforhold og kun TG1!**

# Tilstandsrapport

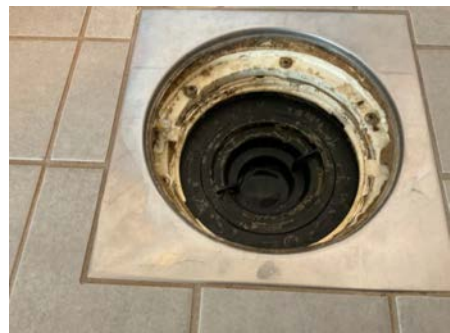
Vanntette sjikt i våtrom er skjult bak fliser og kan derfor ikke inspiseres visuelt. Det er trolig benyttet smøremembran. Det er synlig membran i sluken som er korrekt klemt under klemring.

Sluk. Synlig membran som er korrekt klemt under klemring.

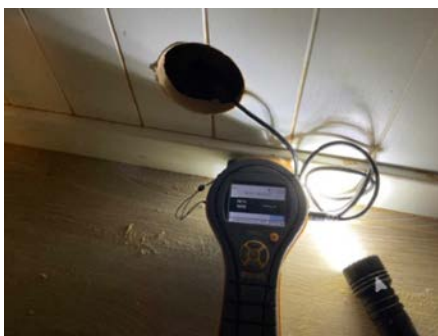
Hulltaking er utført fra tilstøtende rom, uten å påvise unormale forhold i veggkonstruksjon bak dusjsjonen.

Hulltaking og fuktmåling, ingen fukt eller andre avvik registrert i borehull. Hull blir blendet forsvarlig.
