# Solsidevegen 22

**Flott 1/2-part tomannsbolig m/nydelig utsikt| 3 soverom| Carport m/lader| Flott opparbeidet tomt| Populær beliggenhet**

# Tilstandsrapport

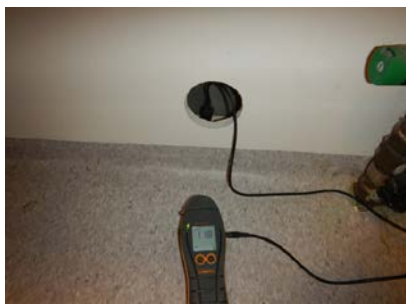
Det er boret inspeksjonshull i vaskerom mot yttervegg mot terreng, og det er målt 11,8 vekt-% fukt i bunnsvill som vurderes tørt. Det er ikke observert tegn til fukt eller skader i konstruksjonen.

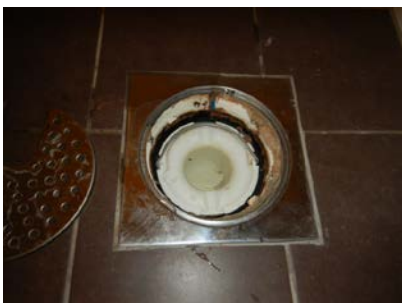
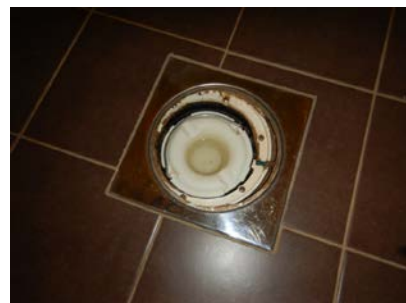
#### Vurdering av avvik:

- Når sluket har begrenset tilgang, er det vanskelig å rengjøre sluket og å inspisere den for å oppdage skader i membranen/fuger rundt sluket, som er avgjørende for å forhindre lekkasjer.

Ene sluken er under badekar og har begrenset tilkomst.

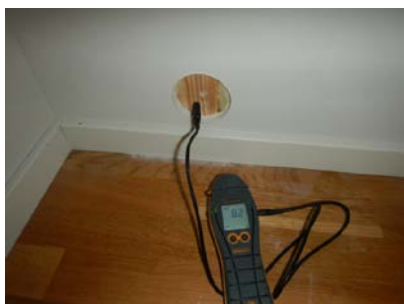
Det er boret inspeksjonshull i vegg i soverom mot våtsone på bad uten å avdekke unormale forhold.

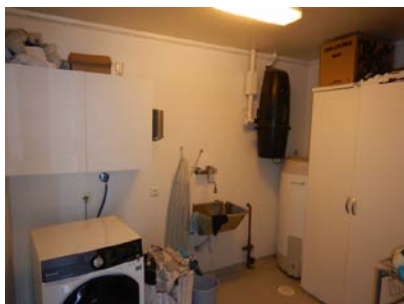
## UNDERETASJE > VASKEROM

Vaskerom med vinylbelegg, malte/tapetserte vegger. Skyllekar, vv-bereder, fordelerskap for vann, sentralstøvsuger, sikringsskap, opplegg for vaskemaskin, ventilasjon i himling.

### TG 2 Dokumentasjon for våtrom

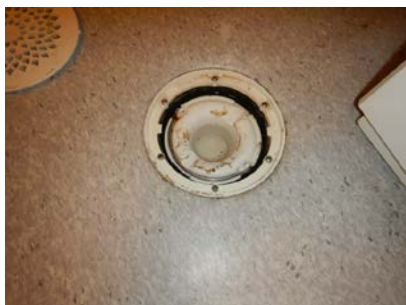
## UNDERETASJE > VASKEROM

### TG 1 Sanitærutstyr og innredning

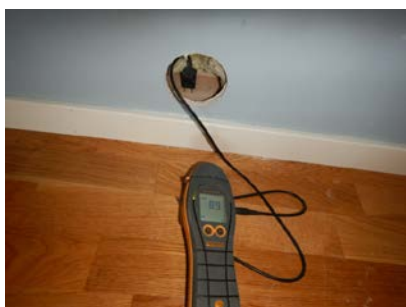
Det er boret inspeksjonshull i vegg i soverom mot vaskerom uten å avdekke unormale forhold.

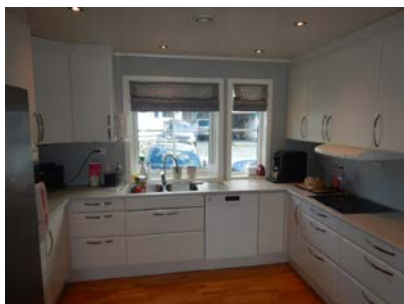
## 1. ETASJE > KJØKKEN

### TG 1 Avtrekk

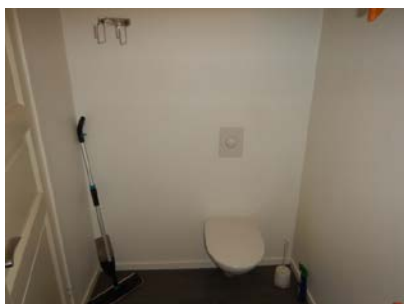
## 1. ETASJE > TOALETTRUM

Toalettrom med fliser og varmekabler i gulv, malte gipsplater på vegger. Veggmontert toalett, skyllekar i stål, ventilasjon i himling.

### TG 1 Sanitærutstyr

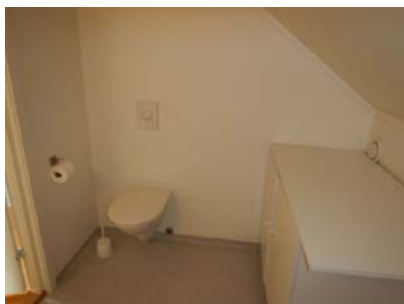
## LOFTSETASJE > TOALETTROM

Toalettrom med vinylbelegg på gulv, malte plater på vegger. Veggmontert toalett, servant med underskap, ventilasjon på vegg. Tilgang til raftekott med ventilasjonsaggregat.

### TG 1 Sanitærutstyr

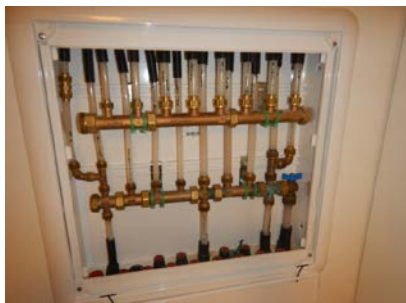
Avvik: · Vannrør (PEX) er merket med tusj uten dokumentasjon på type tusj, dette gir tg2 ihht standard. Det er noe irr-dannelse på vannstokk.

- Det problematiske med å merke plast vannrør (PEX) med tusj er at enkelte tusjer kan inneholde løsemidler eller kjemikalier som over tid kan svekke røret, så anbefalt å merke på annen måte. Irr-dannelse bør kontrolleres av rørlegger.

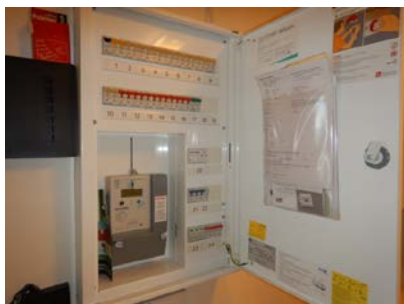
Sikringskap med automatsikringer.
