# Grimsmyrvegen 105

ØRSKOG / VESTRE

Hyttetun bestående av to hytter, grillhytte og uthus i naturskjønne omgivelser |  
Flott natur og turterreng i nærheten

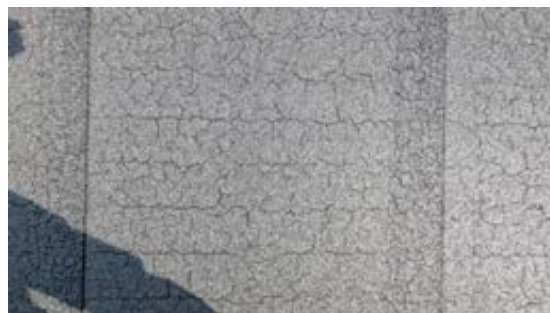
Det er observert sprekkeformasjoner i takbelegget som indikerer aldersrelatert slitasje. Foruten en tidligere lekkasje i bakkant av pipe er det ingen tegn til aktive lekkasjer. Området ved pipen er utbedret med ekstra lag takpapp, og det har ikke vært registrert inntrenging av vann etter tiltaket ble utført. Det registreres også noe mose i skjøtene mot nord.

Sprekkeskader.

Taktekkingen har svekket funksjon, men fungerer foreløpig. Det er behov for tiltak for å forlenge levetiden eller forberede fremtidig utskifting.
