# Stortuveien 2

**Sjarmerende enebolig med fantastisk utsikt over Vågen og sentral beliggenhet!**

# Tilstandsrapport

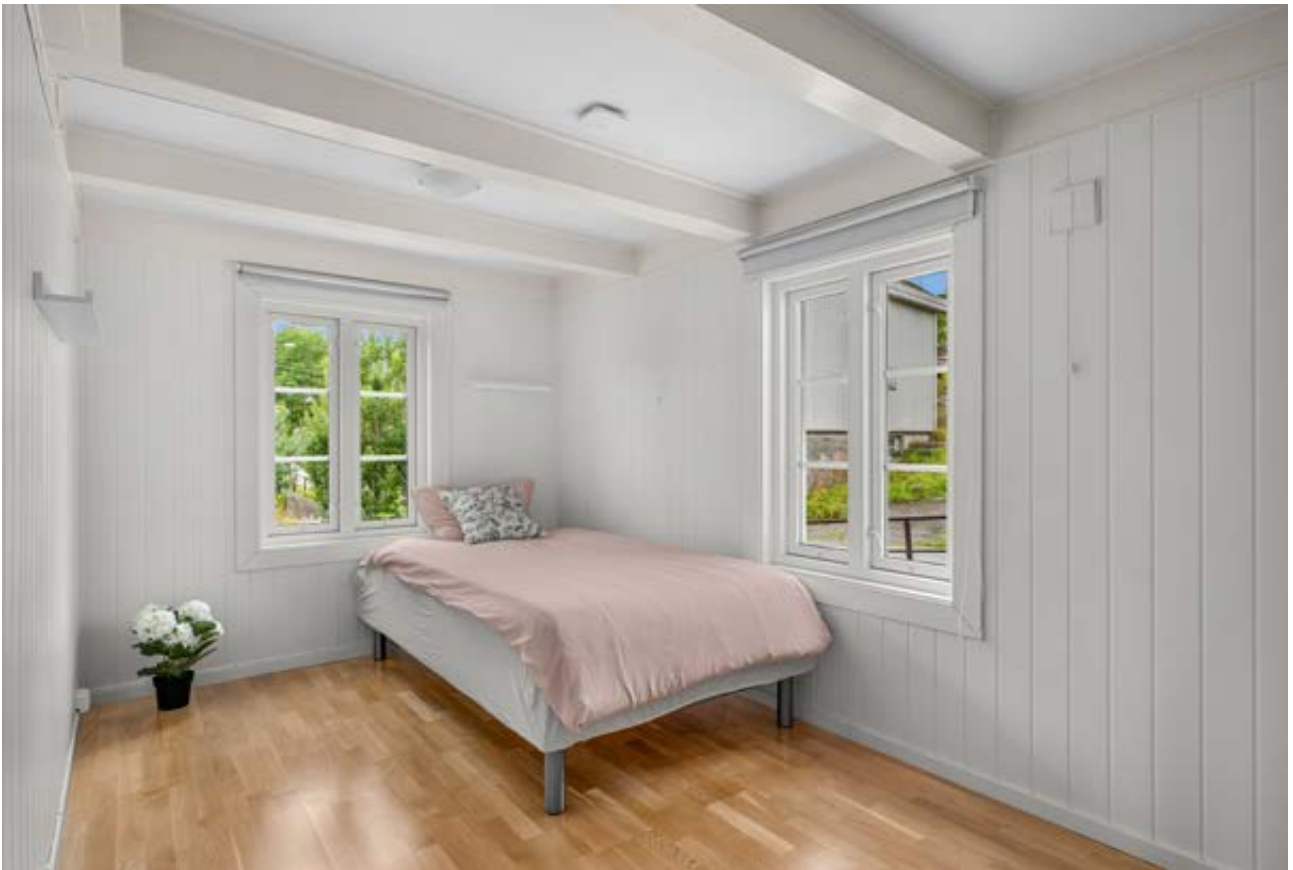
Soverom (vinduet er for lite for å regnes som rømningsvei)

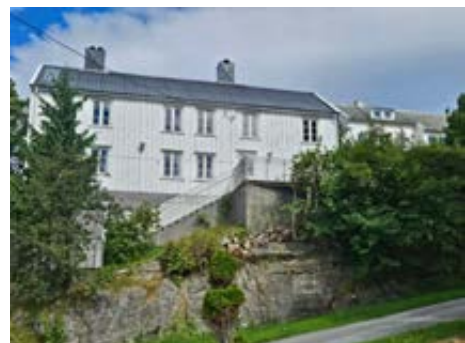
### Veggkonstruksjon

Vegg konstruksjonen er av bindingsverk med utvendig stående kledning. Veggkonstruksjonen er kun besikttet fra overflaten.

- Det er ingen eller liten lufting i nedre kant av kledning mot grunnmur.
- Det er påvist spredte råteskader i bordkledningen.

- Råteskader i bordkledningen kan fortsette å utvikle seg både i tilliggende bordkledning og til bakenforliggende veggkonstruksjon, dersom en ikke foretar tiltak.

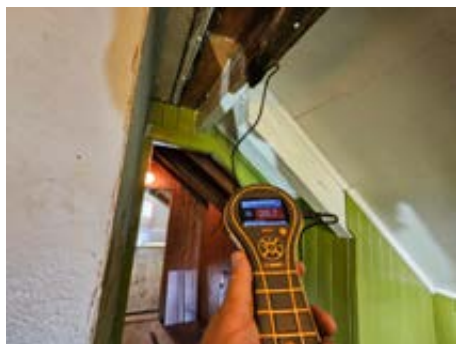
## TG 1 Vinduer

Boligen er utført med malte trevinduer med 2-lags isolerte glass.

- Det er påvist tegn på innvendig kondensering av enkelte vindusglass.
- Det er påvist vinduer med fukt/råteskader.

- Vinduer med råteskader må erstattes med nye.
- Kondensering på enkelte glass har medført fuktskader i treverk som kan medføre utskiftningsbehov av enkelte vinduer.

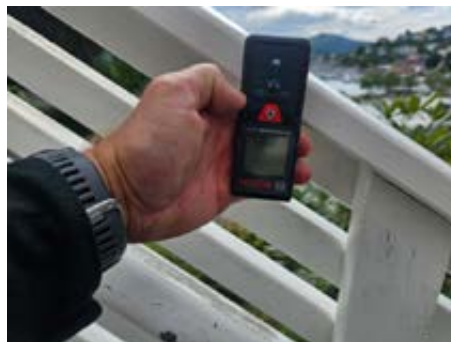
Målt til ca.99cm.

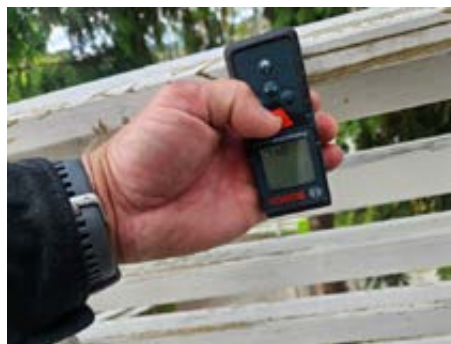
Målt til ca.104cm.

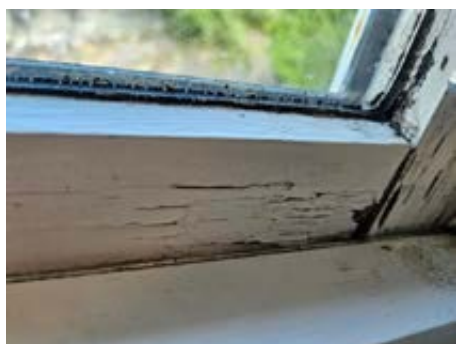
## TG 1 Utvendige trapper

Boligen er utført med betong og tretrapper.

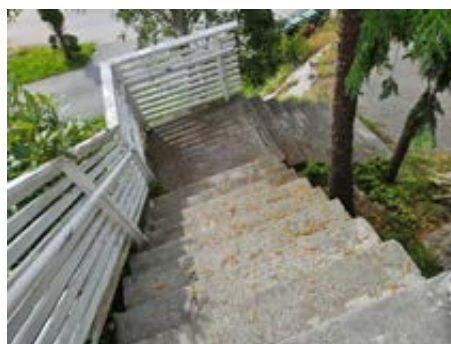
## TG 1 Balkonger, terrasser og rom under balkonger

Det er etablert balkong på fasaden med tilgang fra gang i 1.etasje. Trebjelkelag montert utenpå husveggen og med underliggende drager og søyler i front. Spaltekke. Rekkverk i liggende spile kledning, med toppbord. Overflatebehandlet som huset.

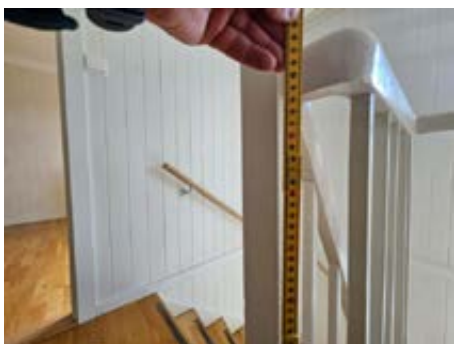
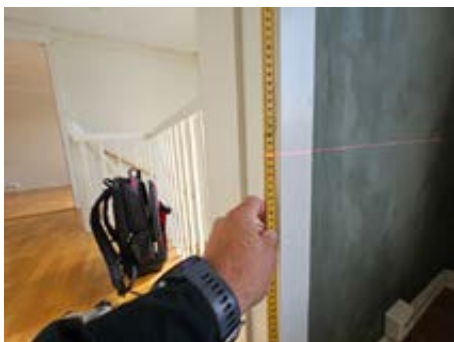
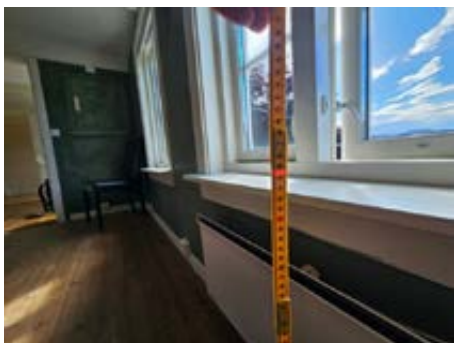
## Konsekvens/tiltak

- For å få tilstandsgrad 0 eller 1 må høydeforskjeller rettes opp. Det vil imidlertid sjelden være økonomisk rasjonelt som et enkeltstående tiltak i en bolig som dette. Dersom boligen en gang skal renoveres, kan man vurdere slike tiltak.

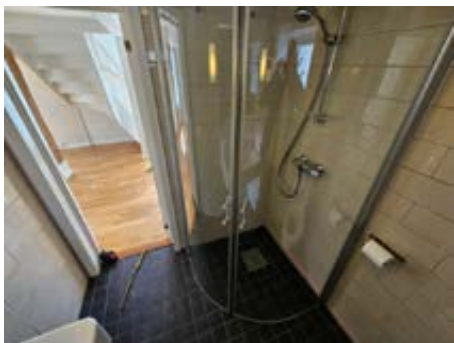
Badet har en lys baderomsinnredning av skap i glatte/slette fronter. Den vegg hengte servanten har ett armatur. Over er det hengt et speil med belysning.

- Veggmontert dusj med glassvegger
- Veggmontert toalett
- Elektrisk vifte

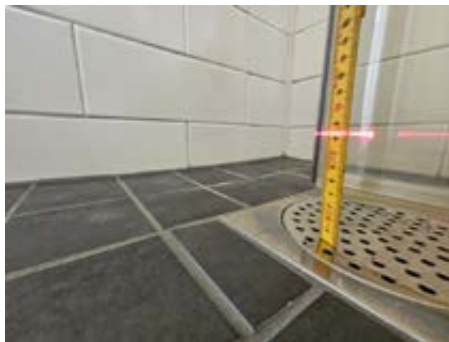
### TG 1 Sluk, membran og tettesjikt

Sluk av plast. Synlig membran klemt i slukring.

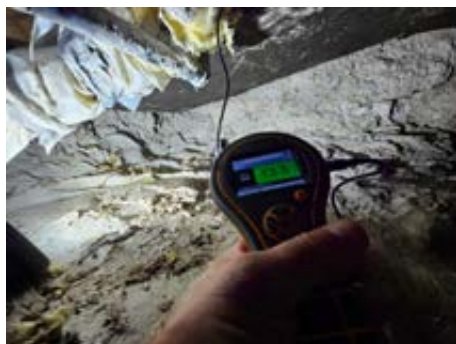
ETASJE2. > BAD

- Det er vindu/dør med ikke fuktbestandige materialer i våtsonen (ved vask, dusj, badekar, osv.), løsningen eller byggematerialet er uegnet.

- Det er påvist at noen fliser har bom (hulrom under).
- Det er påvist avvik i fallforhold til sluk i forhold til krav i forskrift på byggetidspunktet.

- Uegnede materialer må fuktbeskyttes/utskiftes.
- Dersom det ikke gjøres tiltak, kan dette medføre oppfukning, oppsvelling og forringelse av materialer over tid og fuktskader på tilstøtende konstruksjoner.

- Et bad med manglende/reduert fall til sluk blir mindre funksjonelt og sikkert for brukeren. Dette kan medføre stående vann på gulvet, vann som ikke ledes effektivt til sluket, økt risiko for at vann renner ut av rommet og redusert sklisikkerhet på gulvet.
- Selv om bom eller hull lyd ikke alltid er et umiddelbart problem, bør det overvåkes nøye før eventuell utvikling i sprekker i flisfuger e.l. oppstår. Dette må en foreta tiltak for, for å begrense utviklingen.

Avviket gir grunnlag for at konstruksjonen overvåkes jevnlig. Som minste tiltak er dørterskelen hevet for å ivareta anbefalingen om en høyde forskjell fra topp terskel til topp sluk på minimum 25 mm. Skal konstruksjonen oppnå TG 0 eller TG 1 må avviket utbedres. Bom under flisene kan føre til løse eller sprukne fliser. Avviket gir derfor grunnlag for at overflaten overvåkes jevnlig. Skal konstruksjonen få TG 0 eller 1 må avviket utbedres.

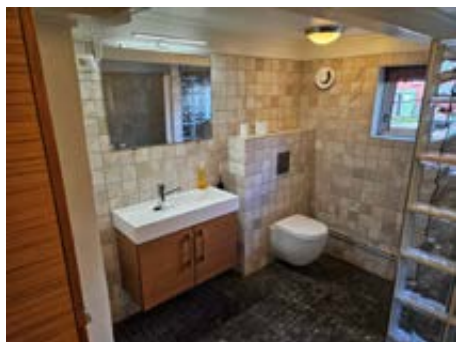
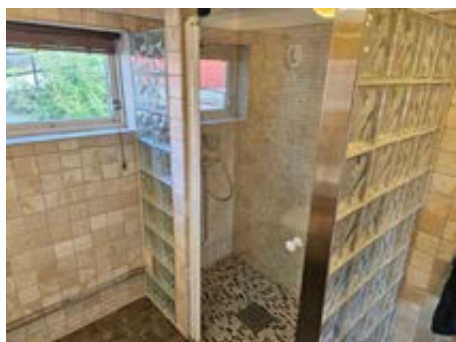
## ETASJE1. > BAD

### TG 2 Sanitærutstyr og innredning

- Det er ikke påvist tilfredsstillende løsning for å synliggjøre lekkasje fra innebygget systerne.

- Ved implementering av innebygget systerne var det ikke krav om lekkasjesikring, konstruksjonen bør jevnlig observeres.
- Uten dreneringsløsning/lekkasjesikring kan lekkasjer pågå over lang tid uten å bli oppdaget. Dette kan føre til omfattende fuktskader i omkringliggende byggematerialer.

Hulltaking er foretatt og ingen unormale forhold er avdekt. Hulltaking er en stikk kontroll ett sted. Kontrollen kan ikke utelate fuktskader andre steder i rommet.

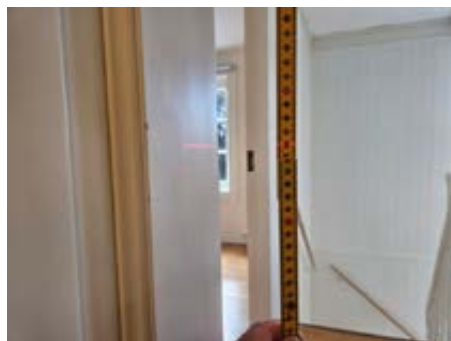
ETASJE2. > BAD

## 1 TG 2 Overflater vegger og himling

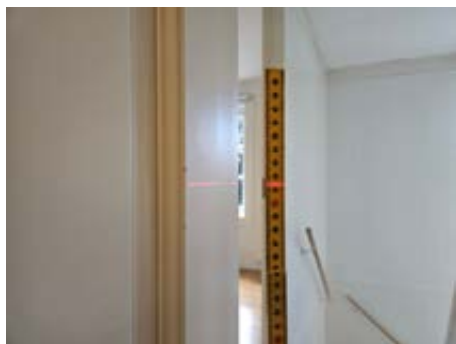
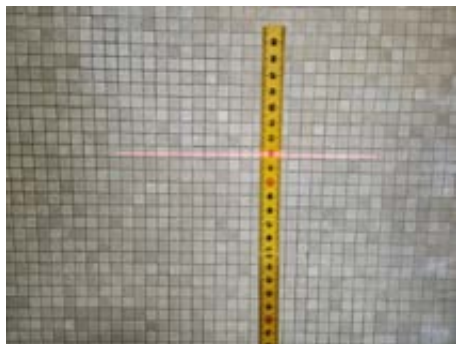
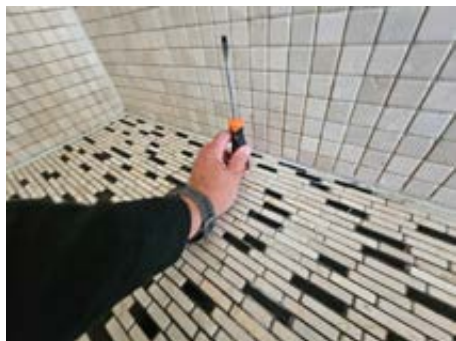
## ETASJE2. > BAD

### TG 2 Sluk, membran og tettesjikt

- Usikker løsning rundt klemring gir økt risiko for at vann kan trenge ned mellom membranen og sluket. Dette kan føre til lekkasje og fuktskader i underliggende konstruksjoner over tid.

Hulltaking er foretatt og ingen unormale forhold er avdekt. Hulltaking er en stikk kontroll ett sted. Kontrollen kan ikke utelate fuktskader andre steder i rommet.

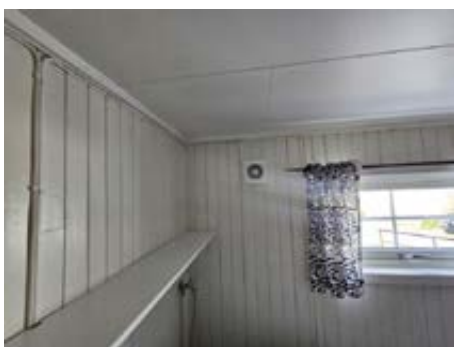
## ETASJE2. > VASKEROM

### TG 2 Overflater vegger og himling

Våtrom bør utføres med fuktbestandige materialer på veggene.

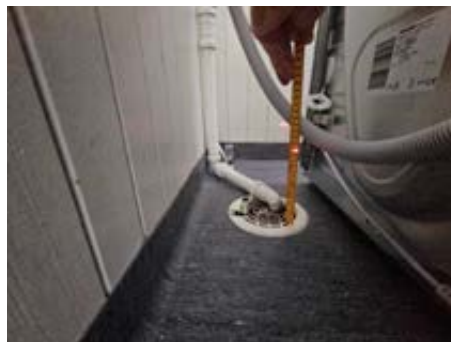
### TG 1 Sluk, membran og tettesjikt

Sluk av plast. Synlig vinylbelegg klemt i slukring.

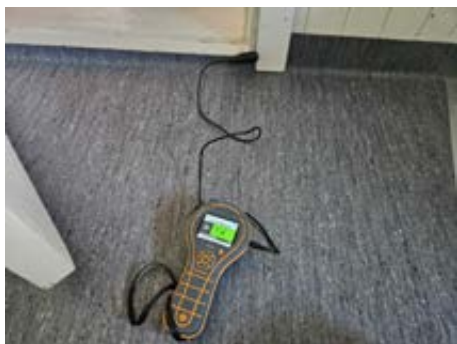
### ETASJE1. > STUE/KJØKKEN

Gulvet er belagt med parkett. Veggene er kledd med malte plater. Det innvendige taket er lagt med malte plater.  
Det er en lys kjøkken- innredning. Innredningen er av underskap og skuffer i profilerte fronter. Benkeplaten er av heltre med en nedfelt vask. Kjøkkenet er utstyrt med integrert frys/kjøleskap, oppvaskmaskin og komfyr.  
-varmepumpe

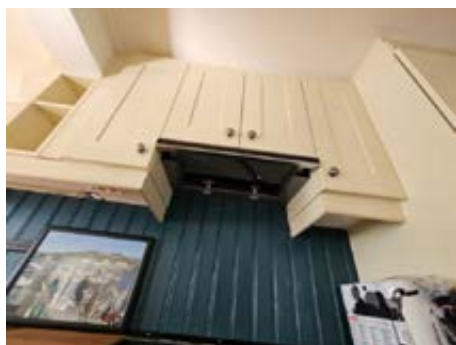
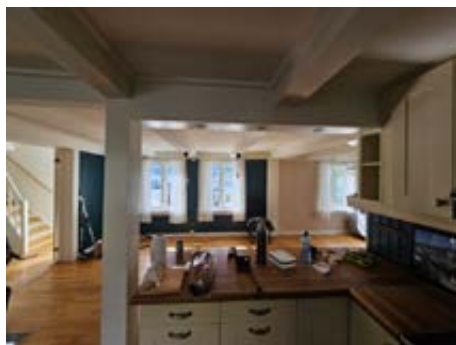
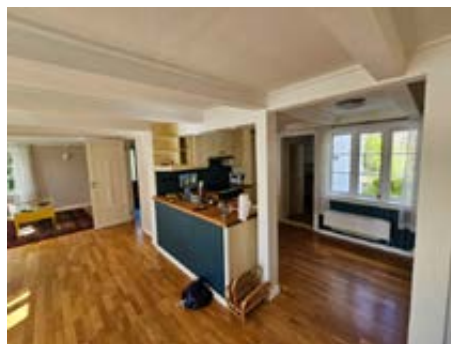
#### TG 1 Overflater og innredning

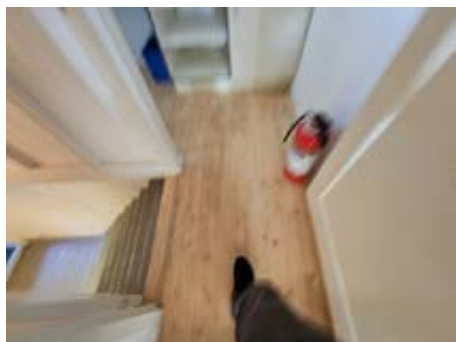
## TG 0 Branntekniske forhold

Boligen er utstyrt med røykvarsler og brannslukker.

1. Er det mangler for brannslukningsutstyr i boligen iht. forskriftskrav på søknadstidspunktet, men minst Byggeforskrift 1985?  
**Nei**
2. Er det skader på brannslukkingsutstyr eller er apparatet eldre enn 10 år?  
**Nei**
3. Er det mangler på røykvarsler i boligen iht. forskriftskrav på søknadstidspunktet, men minst Byggeforskrift 1985?  
**Nei**
4. Er det skader på røykvarslere?  
**Nei**

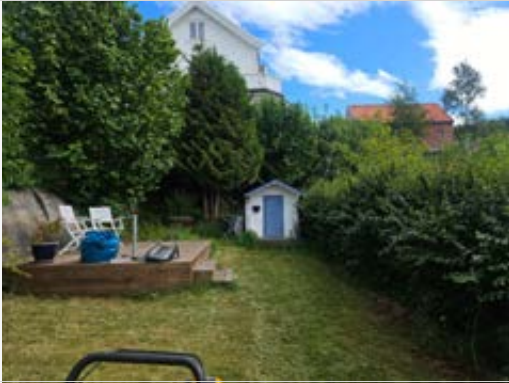
## Lekestue

Takkonstruksjonen er av saltaksutforming og er tekket med asfaltbelegg. Veggkonstruksjonen er av panellaftet utførelse. Innvendig er gulvet lagt med tre-bord. Veggene er av åpne konstruksjoner. Det innvendige taket er av åpne konstruksjoner.

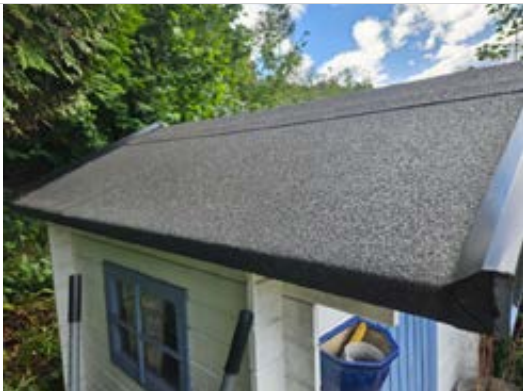
Bygget er ikke tilstandsvurdert ihht Forskrift til avhendingslova og NS3600. Dette er kun en enkel beskrivelse.

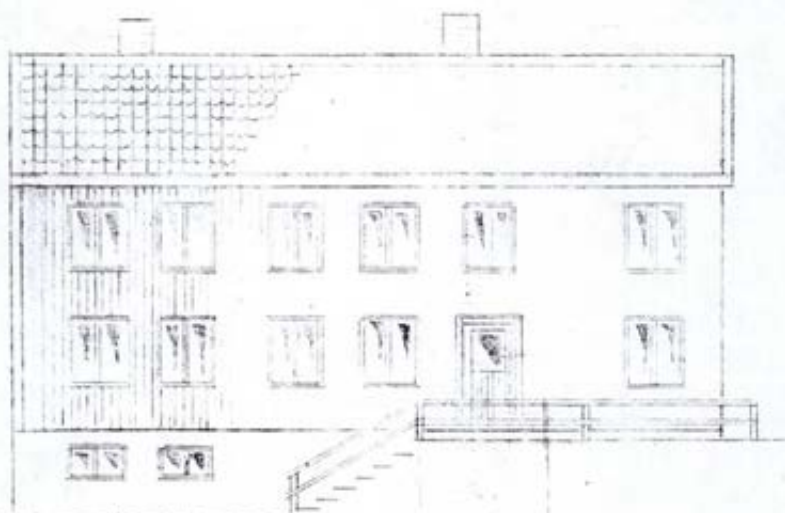
SØRFASADE

Opprinnelig
