# Jusspivegen 45

VALDERØYA

# Tilstandsrapport

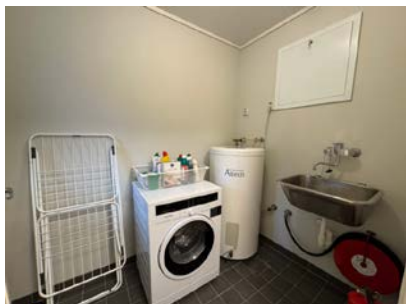
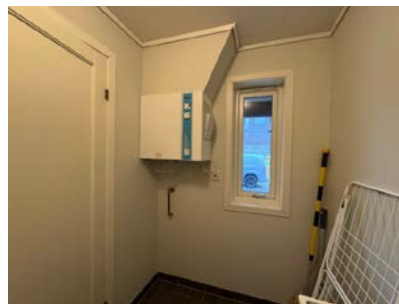
### 1.ETASJE > BOD/VASKEROM

- Det er avvik:

Manglende dokumentasjon medfører usikkerhet om løsningens tetthet og levetid, noe som kan øke risikoen for fuktskader i omkringliggende konstruksjoner.

- Overvåk tilstanden jevnlig. For å få tilstandsgrad 0 eller 1 må tettesjiktet skiftes ut, men tidspunktet for når dette er nødvendig er vanskelig å si noe om.
- Tiltak:

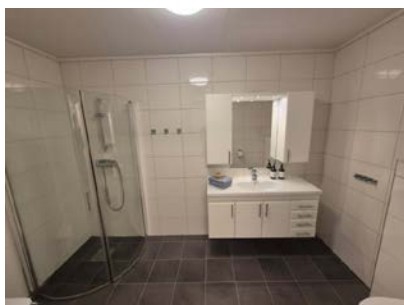
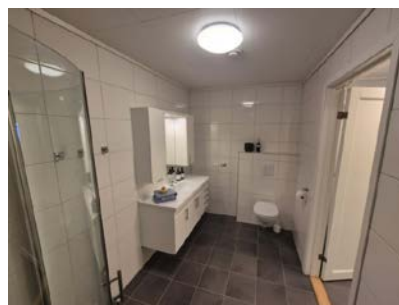
## 1.ETASJE > BAD

- Mer enn halvparten av forventet brukstid er passert på membranløsningen.
- Det er avvik:

Manglende dokumentasjon medfører usikkerhet om løsningens tetthet og levetid, noe som kan øke risikoen for fuktskader i omkringliggende konstruksjoner.

- Tiltak:
- Overvåk tilstanden jevnlig. For å få tilstandsgrad 0 eller 1 må tettesjiktet skiftes ut, men tidspunktet for når dette er nødvendig er vanskelig å si noe om.

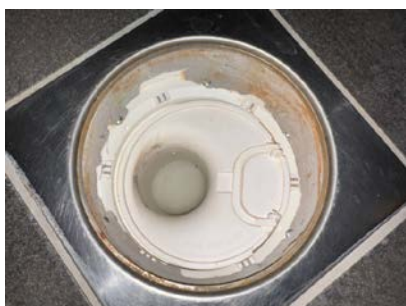
## 1.ETASJE > BAD

- Det er ikke påvist tilfredsstillende løsning for å synliggjøre lekkasje fra innebygget sisterner.

- Uten dreneringsløsning/lekkasjesikring kan lekkasjer pågå over lang tid uten å bli oppdaget. Dette kan føre til omfattende fuktskader i omkringliggende byggematerialer.

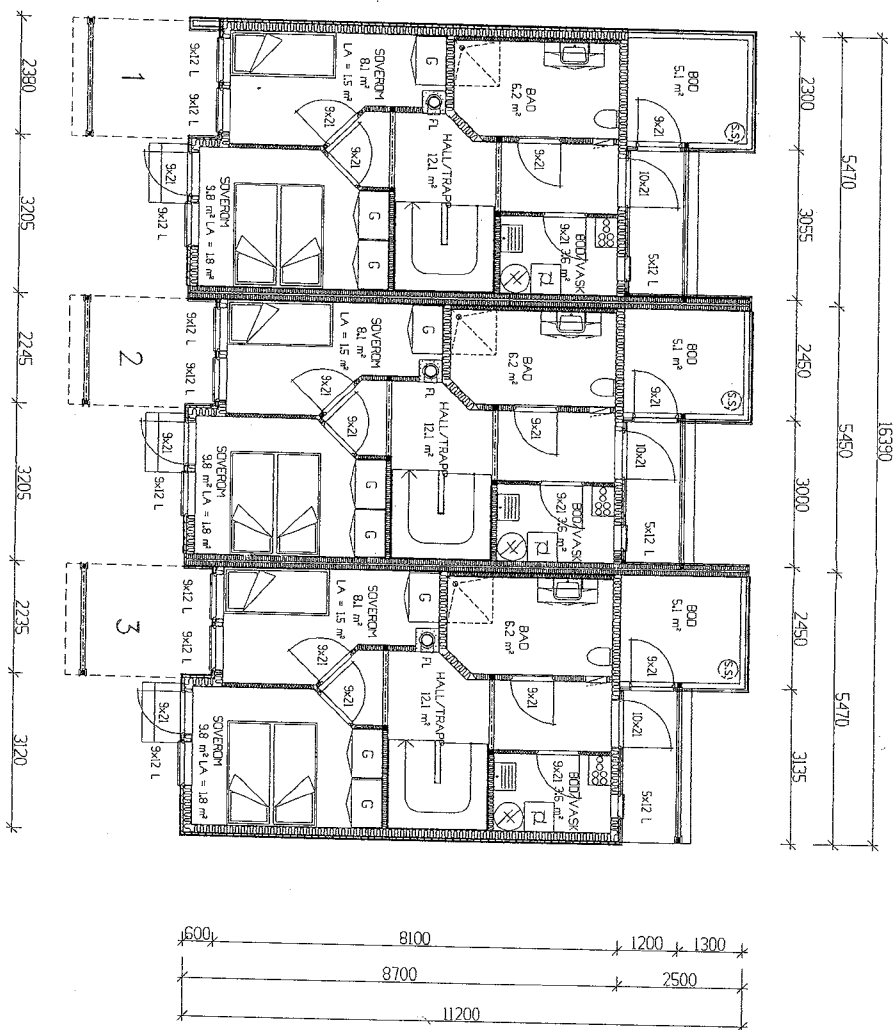
# PLAN 1. ETASJE

BRA pr.leil. = 41,6 m<sup>2</sup> utv.bod 5,1 m<sup>2</sup>  
 BTA pr.leil. = 54,2 m<sup>2</sup>  
 BTA total = 162,8 m<sup>2</sup>  
 BYA total = 194,1 m<sup>2</sup>

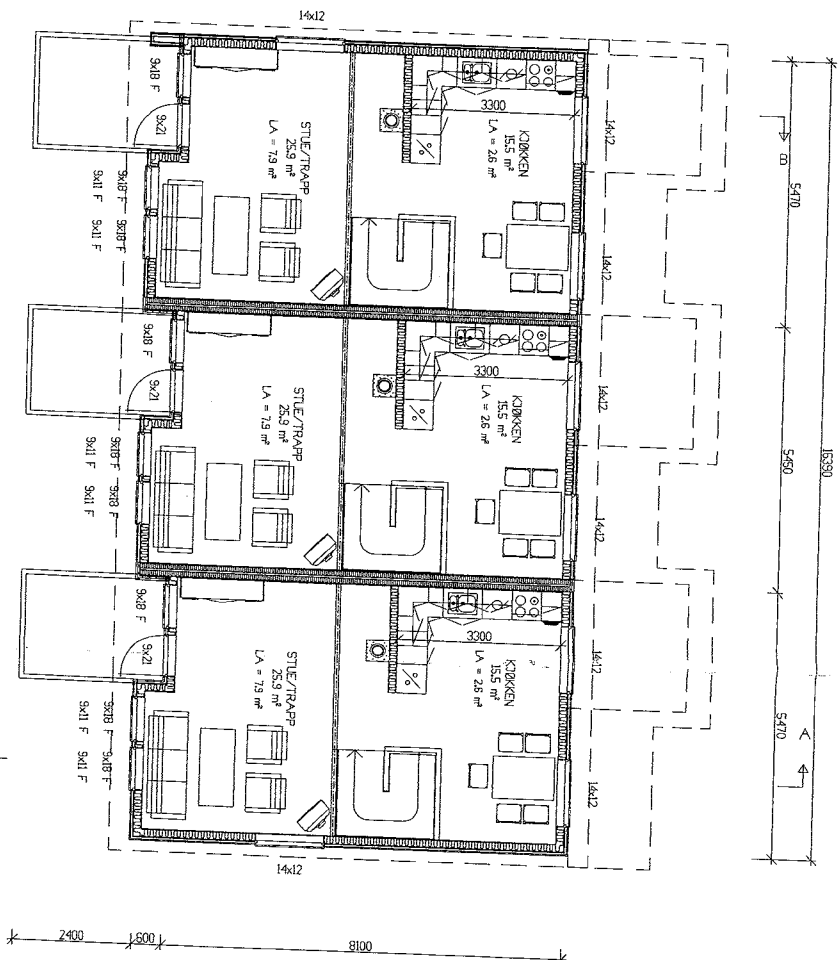
## PLAN 2. ETASJE

BRÅ pr. et. = 41.6 m²  
BRÅ pr. et. = 47.7 m²
