# Øvrevollen 1

ÅLESUND | MOA

**Lys og innbydende 2-roms selveierleilighet med  
attraktiv hjørnebeliggenhet i byggets toppetasje

# Tilstandsrapport

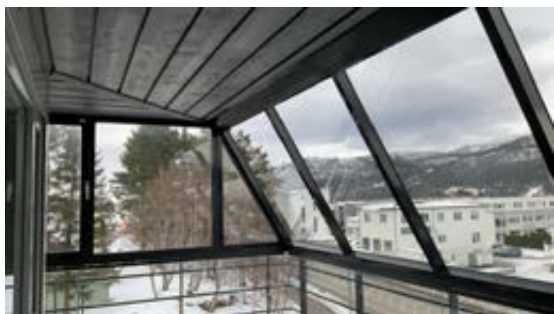
Innglasset flislagt balkong, med glassrekkverk under innglassing. Innglassing har 2 åpningsvinduer. Sluk i flislagt dekke. Konstruksjonen kan ikke forventes å være 100 % tett.

Innglassing.

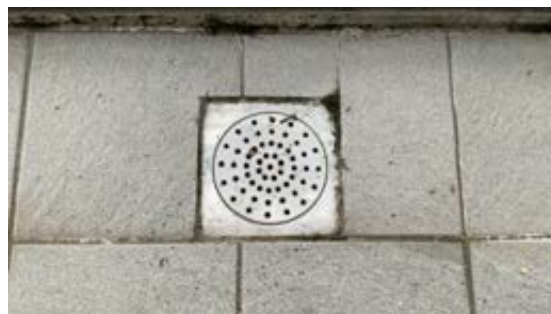
Sluk i flislagt dekke.

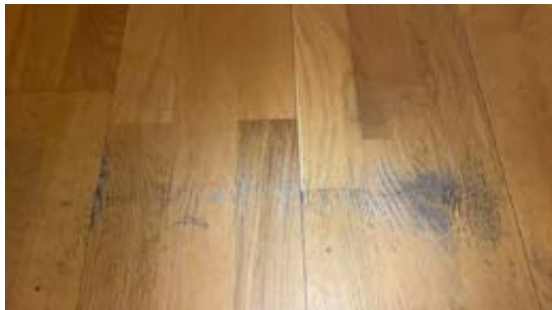
- Det er påvist andre avvik:

Noe overflatebehandling må påregnes på parkett.

Slitt parkett kjøkken.

- Det må foretas tiltak for å lukke avviket.

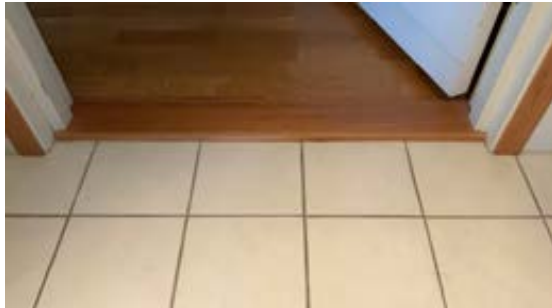
Anbefaler å fuge med silikon langs terskel.

Anbefaler å fuge med silikon langs terskel da det er kun et par mm som mangler på godkjent høydeforskjell.

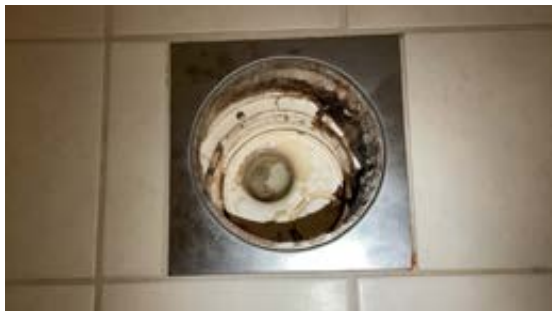
Plastsluk, og synlig slukmansjett.

- Overvåk tilstanden jevnlig. For å få tilstandsgrad 0 eller 1 må tettesjiktet skiftes ut, men tidspunktet for når dette er nødvendig er vanskelig å si noe om.

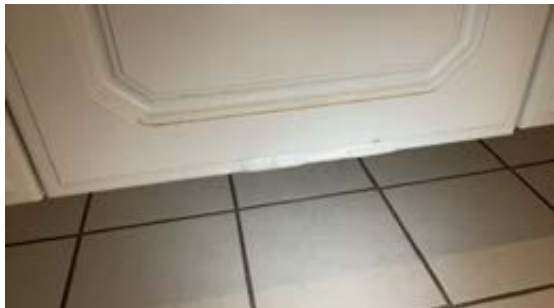
- Det er ikke påvist tilfredsstillende løsning for å synliggjøre lekkasje fra innebygget sisterner.
- Det er påvist skader på innredning.

Noe slitasje på frontdør servantinnredning.

- Ved implementering av innebygget sisterner var det ikke krav om lekkasjesikring, konstruksjonen bør jevnlig observeres.
- Lokal utbedring må utføres.

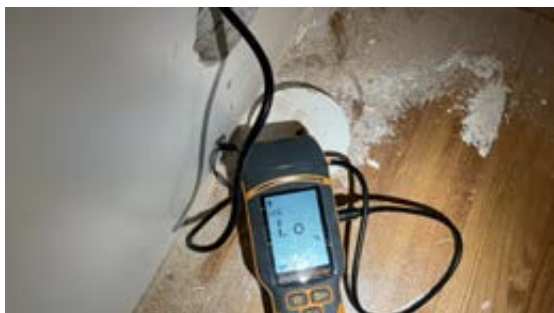
Hulltaking er foretatt uten å påvise unormale forhold.

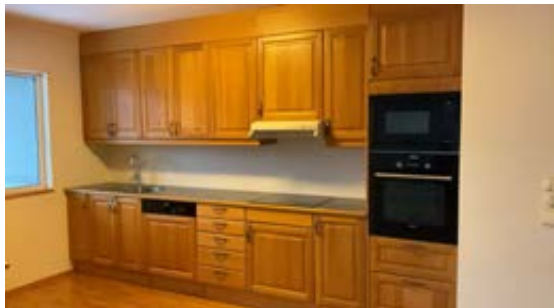
Kjøkkeninnredning med eikefargede takhøye profilerte fronter. Malt strie på vegg over laminat benkeplate. Underlimt oppvaskkum. Fullintegrert kjøl/frysenskap og oppvaskmaskin. Integrert stekeovn og micro. Keramisk platetopp.

Kjøkkeninnredning med eikefargede takhøye profilerte fronter

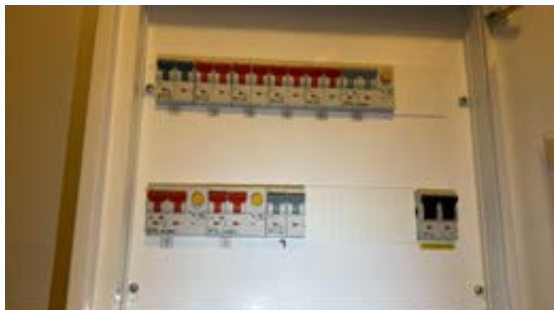
El-skap med automatsikringer

**Ja Utfra at det ikke foreligger el-tilsynsrapport de siste 5 årene, så anbefales det en generell gjennomgang på el-anlegget av en el-fagmann.**

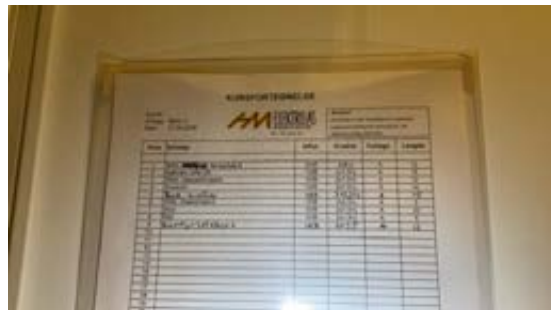
Kursfortegnelse
