# Ekkilsøyveien 222

## Enebolig/renoveringsobjekt

Verdi-/lånetakst datert 27.11.2024. utført av Nordmøre  
Taksering AS v/ Dag Egil Strupstad.

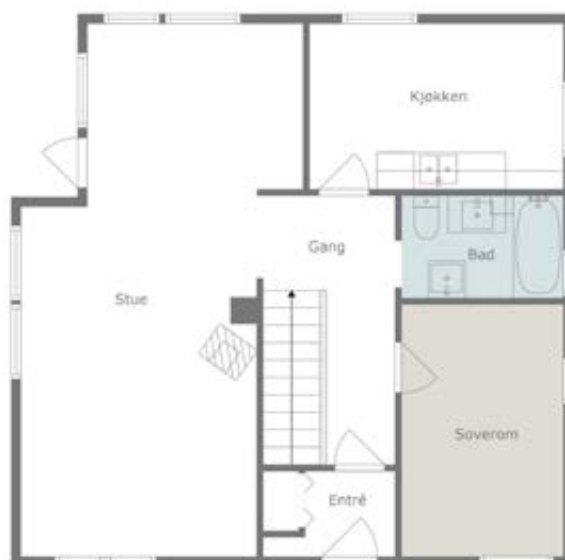
Plantegningen er en ikke målt illustrasjon og avvik kan forekomme.

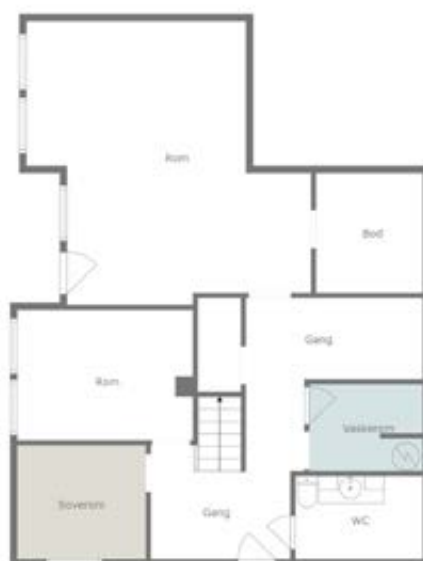
Plantegningen er en ikke målt illustrasjon og avvik kan forekomme.

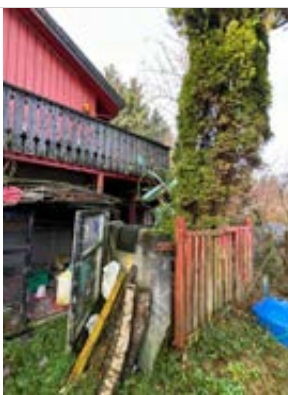
### Utvendige forhold

Grunnmur er oppført i antatt leca/betong. Trebjelkelag fra byggeåret.

Bygget er oppført i bindingsverk, en trekonstruksjon som var vanlig på byggetidspunktet.

Takkonstruksjonen er fra byggeåret. Taket er tekket med shingel.

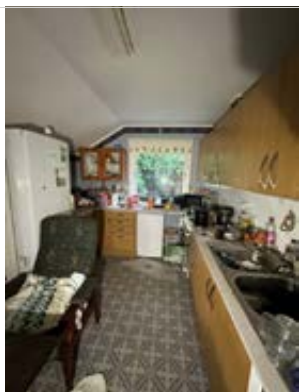
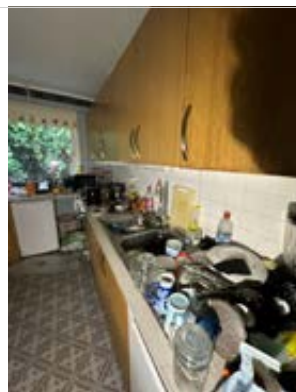
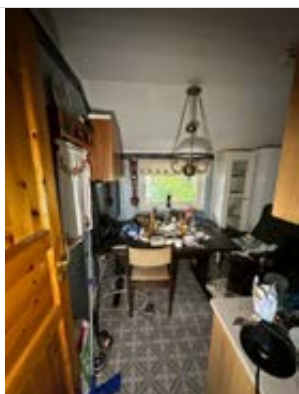
### Kjøkken

Kjøkken må renoveres.

Kjøkkeninnredning har benkeplate av laminat. Kjøkkeninnredningen har glatte fronter.

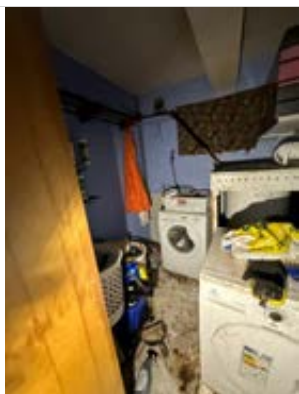
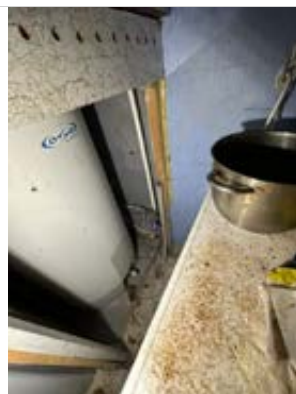
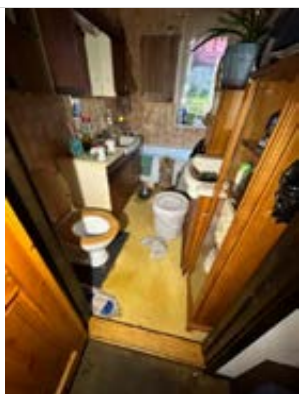
### Våtrom

Alle våtrom må renoveres. (TG3)

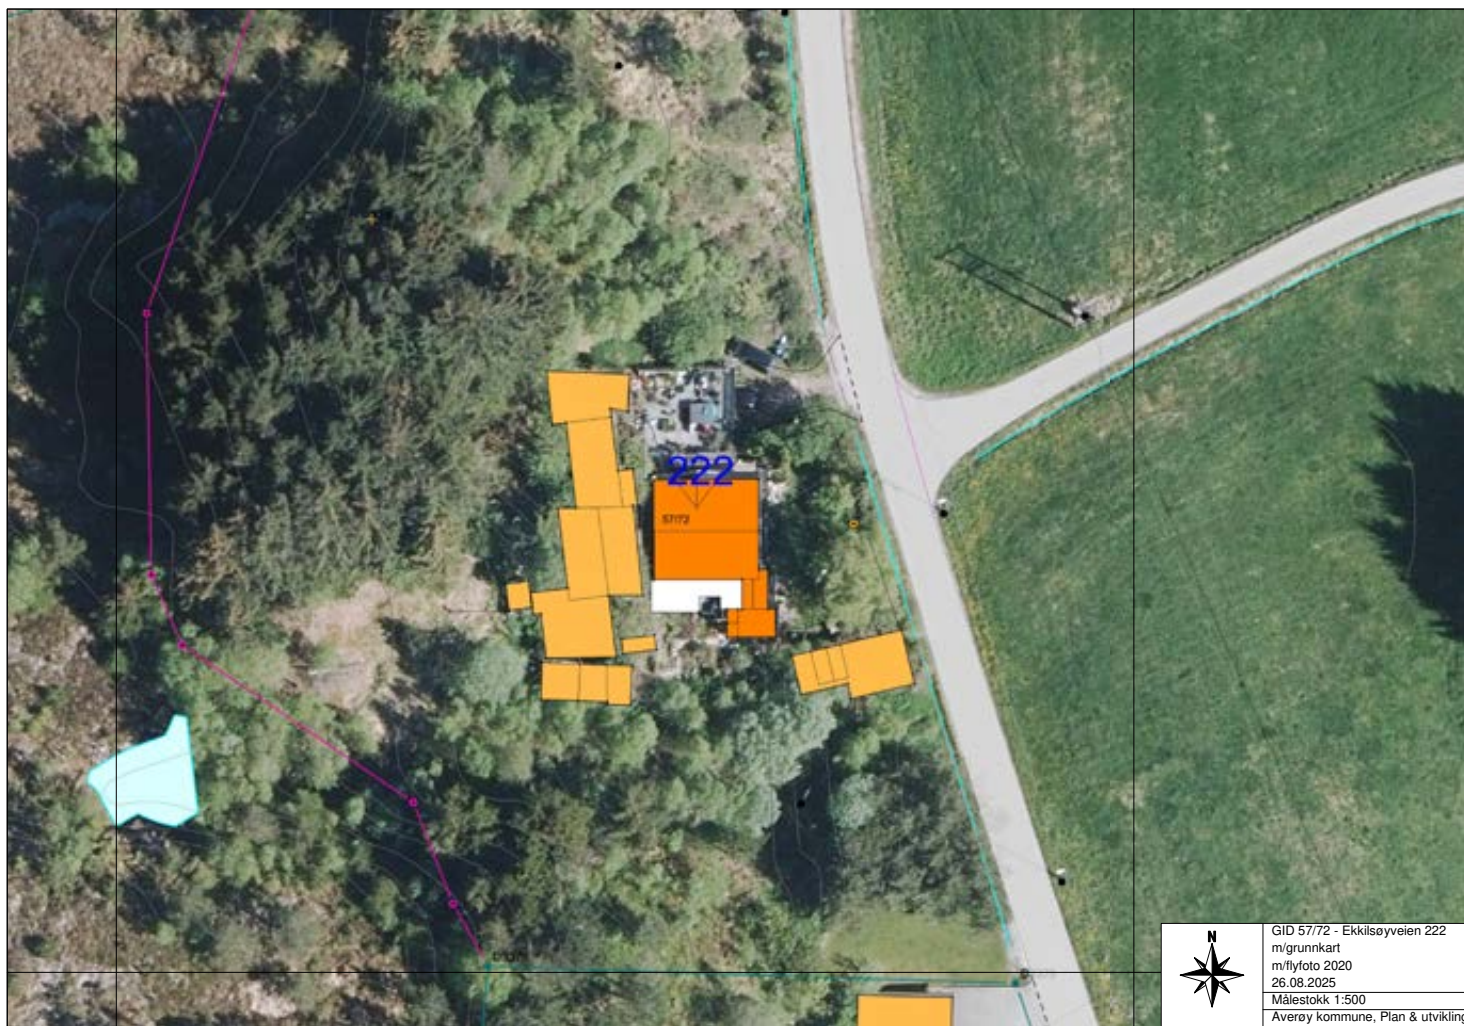
GID 57/72 - Ekkilsøyveien 222  
m/grunnkart  
m/flyfoto 2020  
26.08.2025  
Målestokk 1:500  
Averøy kommune, Plan & utvikling
