# Slalåmbakken 45

NORD-TORPA

**Unik hytteperle med eksklusive preg! Spåtind - 3 soverom - Solrikt - ski-in/ski-out.**

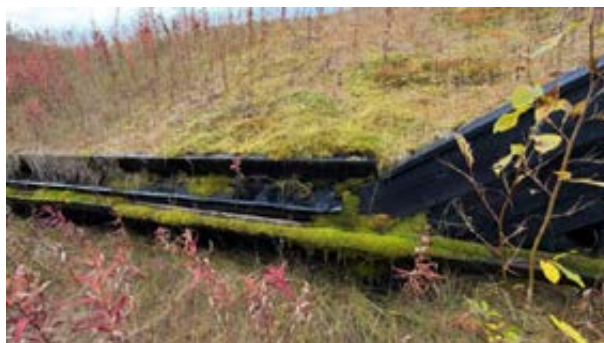
## TG 2 Takkonstruksjon/Loft

### Vurdering av avvik:

- Det anbefales å være oppmerksom på risikoen og vurdere nærmere undersøkelser ved tegn til avvik eller i forbindelse med fremtidige arbeider.
- Innhent dokumentasjon om mulig.

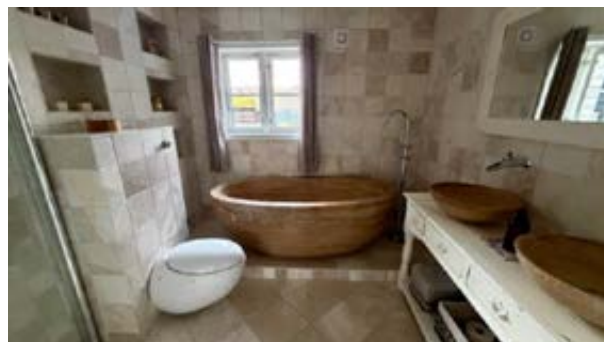
### 1 ETASJE > BAD

Bad fra byggeåret, 2009.  
Aktuell byggeforskrift er tekniske forskrifter i perioden 1997-2010.  
Dokumentasjon: ingen dokumentasjon.

- Det foreligger ikke dokumentert utførelse av vanntett sjikt.
- Det foreligger ikke godkjent dokumentasjon på diffusjonssperre mot kald sone. Diffusjonssperre mot kald sone er en fuktsperre som hindrer at varm, fuktig luft fra våtrom trenger inn i kalde konstruksjoner og gir kondens og skader.

- Uten dokumentasjon vet man ikke om membran er korrekt utført eller om sluk, overganger og gjennomføringer er tette. Manglende dokumentasjon gir derfor økt risiko for skjulte fuktskader, selv om det ikke er synlige tegn i dag. Skader kan utvikle seg og bli omfattende før de oppdages.
- Manglende dokumentasjon på diffusjonssperre mot kald sone gir usikkerhet om konstruksjonens evne til å hindre fukttransport. Dette kan føre til kondens i konstruksjonen og økt risiko for skjulte fuktskader og muggvekst.
