Fredrik Selmers gate 8

KRISTIANSUND N

Sjarmerende leilighet med svært sentral beliggenhet i sentrum!

Tilstandsrapport

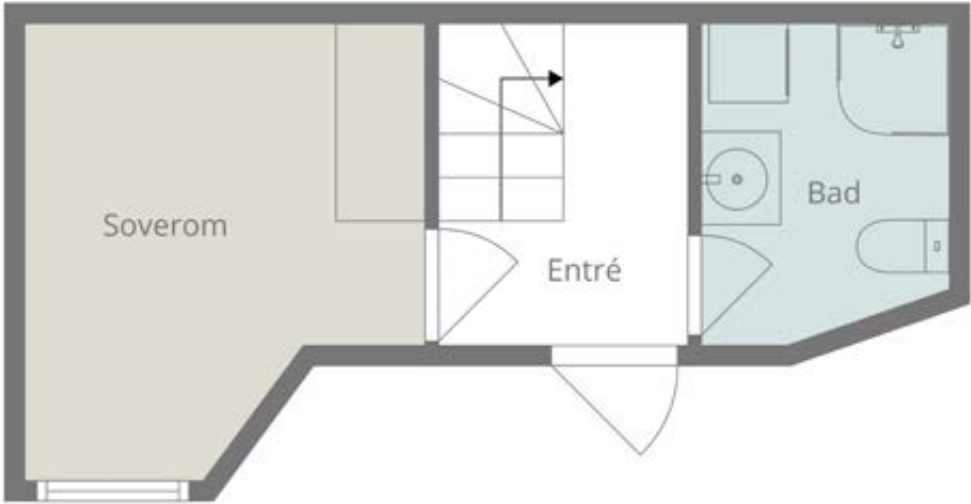
Plantegninger

Plantegningen er en ikke målt bilde. Plantegningen er avvik kan forekomme.

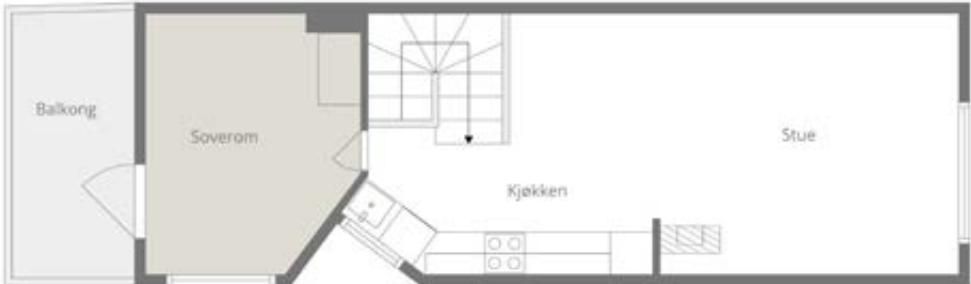
Plantegningen er en ikke målt bilde. Plantegningen er avvik kan forekomme.

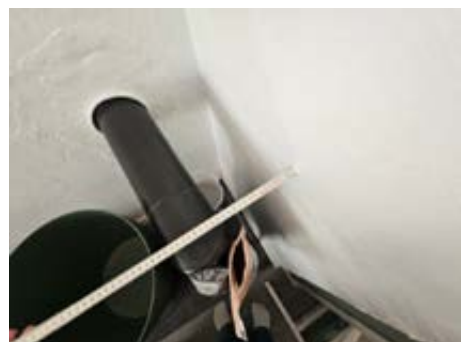
Konsekvensen av å ikke utbedre pipen er at den ikke kan benyttes til fyring, og det foreligger økt risiko for brann og skader på bygningen.

Priskonsekvens er kun medtatt for en kontroll og ikke for utbedrende tiltak av pipen. Det er dialog i sameiet rundt rehabilitering av pipen.

Kostnadsestimat: Under 20 000

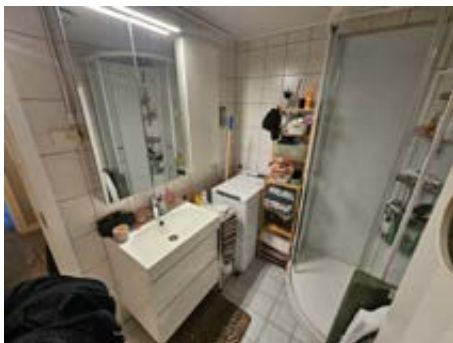
UNDERETASJE > BAD

- Det er påvist avvik i fallforhold til sluk i forhold til krav i forskrift på byggetidspunktet.

• Til tross for avviket i fall/høydeforskjell til sluk, vil gulvet fortsatt kunne lede vann mot sluket, men med redusert effektivitet. Dette kan potensielt øke risikoen for vannansamling i enkelte områder av badet.

Avviket gir grunnlag for at konstruksjonen overvåkes jevnlig. Som minste tiltak er dørterskelen hevet for å ivareta anbefalingen om en høyde forskjell fra topp terskel til topp sluk på minimum 25 mm. Videre er det installert dusjkabinett. Skal konstruksjonen oppnå TG 0 eller TG 1 må avviket utbedres.

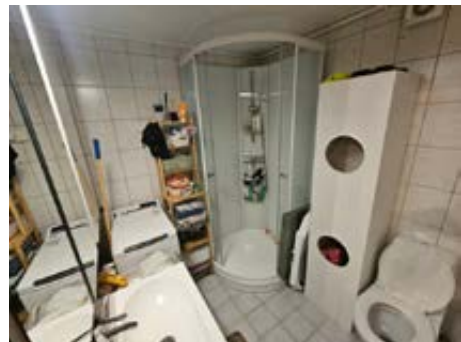
UNDERETASJE > BAD

Sluket lot seg ikke inspisere på befaringsdagen uten risiko for skade på konstruksjonen/utstyret

Det bør fremskaffes dokumentasjon på utført membran og tettesjikt. Begrenset inspeksjonsmulighet til sluk og manglende dokumentasjon på membran medfører økt risiko for skjulte skader, lekkasjer og fuktskader i konstruksjonen.

- Tilgang til sluk må bedres både for inspeksjon og rengjøring.
- Når sluket har begrenset tilgang, er det vanskelig å rengjøre sluket og å inspisere den for å oppdage skader i membranen/fuger rundt sluket, som er avgjørende for å forhindre lekkasjer.

Regelmessig kontroll og vedlikehold anbefales for å redusere risikoen.

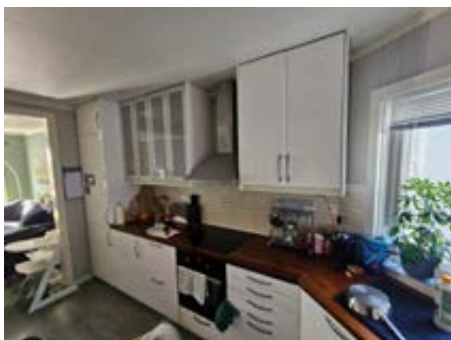
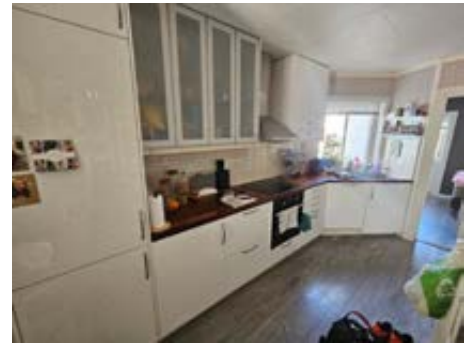
ETASJE 1. > STUE/KJØKKEN

Gulvet er belagt med laminat. Veggene er kledd med malte plater. Det innvendige taket er lagt med malte plater. Det er en hvit kjøkken- innredning som går over to vegger. Innredningen er av skap og skuffer i glatte fronter. Benkeplaten er av heltre med en nedfelt steketopp og vask. Kjøkkenet er utstyrt med integrert frys/kjøleskap, oppvaskmaskin og stekeovn.

TG 1 Avtrekk
