# Sinnestunet 14

## Herlig 3 roms leilighet på Sinnes

# gnr. 9, bnr. 176, snr. 14

Befaringsdato: 17.09.2025

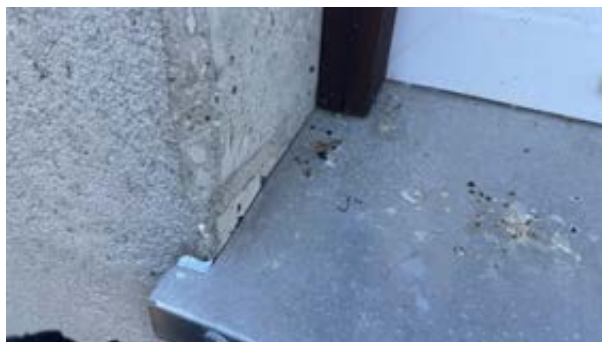
Kjøkkenvindu

Etterfuging nødvendig.

Ukjent fuktsikring bak/under beslaget. Manglende fuktsikring under beslag kan medføre fuktutslag i konstruksjon. ANbefaler ytterligere undersøkelser.

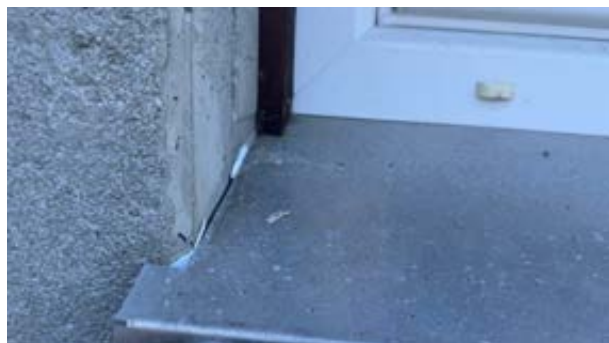
Avvik: Overgang beslag og veggkonstruksjon er ikke vanntett for tiden.

Badevindu: Utett overgang mellom vannbrett under vindu og veggkonstruksjon av betong.

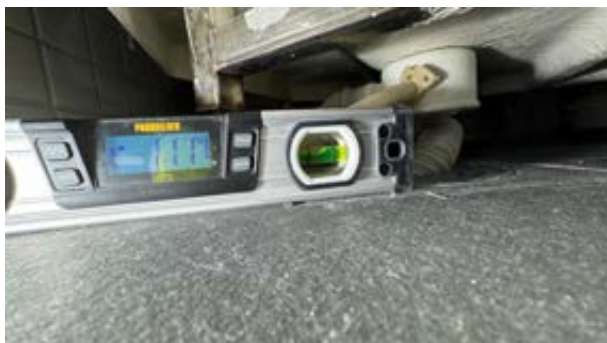
Avvik: Mer enn halvparten av forventet brukstid er passert på membranløsningen. Sluk har begrenset mulighet for inspeksjon og rengjøring.

Det registreres fall til sluk i målepunkt.

Kontroll i sluk avdekker ingen synlige avvik.

- Tilgang til sluk må bedres både for inspeksjon og rengjøring.
- Overvåk tilstanden jevnlig. For å få tilstandsgrad 0 eller 1 må tettesjiktet skiftes ut, men tidspunktet for når dette er nødvendig er vanskelig å si noe om.

Ved fremtidig bytte av kabinett, anbefales typer som har demonterbar front.

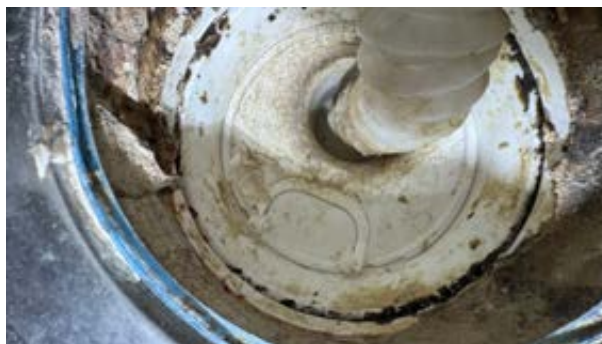
Avvik: Det er ikke påvist tilfredsstillende løsning for å synliggjøre lekkasje fra innebygget systerne. Før TEK-10 gikk

i kraft i 2011 var det tilnærmet bransjepraksis å utelate dremsutkast for vegghengte toalett innebygde vanntanker. Det registreres som avvik da krav til sikring mot lekkasjer fra disse ble innført i TEK-97 gjeldende fra 1998.

- Det er ikke påvist tilfredsstillende løsning for å synliggjøre lekkasje fra innebygget sistene.

Før TEK-10 gikk i kraft i 2011 var det tilnærmet bransjepraksis å utelate dreneringsutkast for vegghengte toalettets innebygde vanntanker. Det registreres som avvik da krav til sikring mot lekkasjer fra disse ble innført i TEK-97 gjeldende fra 1998.

- Ved implementering av innebygget sistene var det ikke krav om lekkasjesikring, konstruksjonen bør jevnlig observeres.

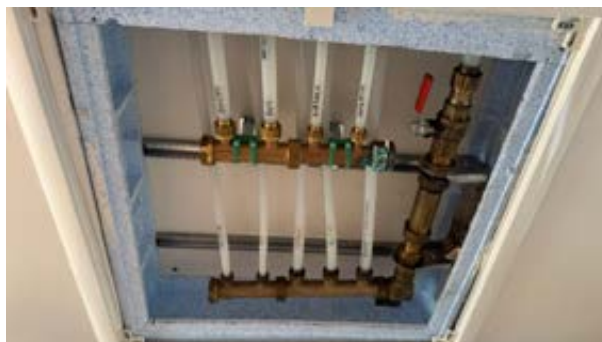
Avvik: Rørkursene på rør-i-rør systemet på vannledninger er ikke merket.

Det er montert rør i rørskap i tak på badet uten registrerbare lekkasjer. Hovedstoppekran befinner seg i skapet.

Mangler kursoversikt.

- Rørkurser på rør-i-rør system bør merkes.
