Tangen 10

Dusavik/Grødem - Næringseiendom - Skole - kontor - Verksted - Kantine

Fleksibel rapport

Tilstandsrapport

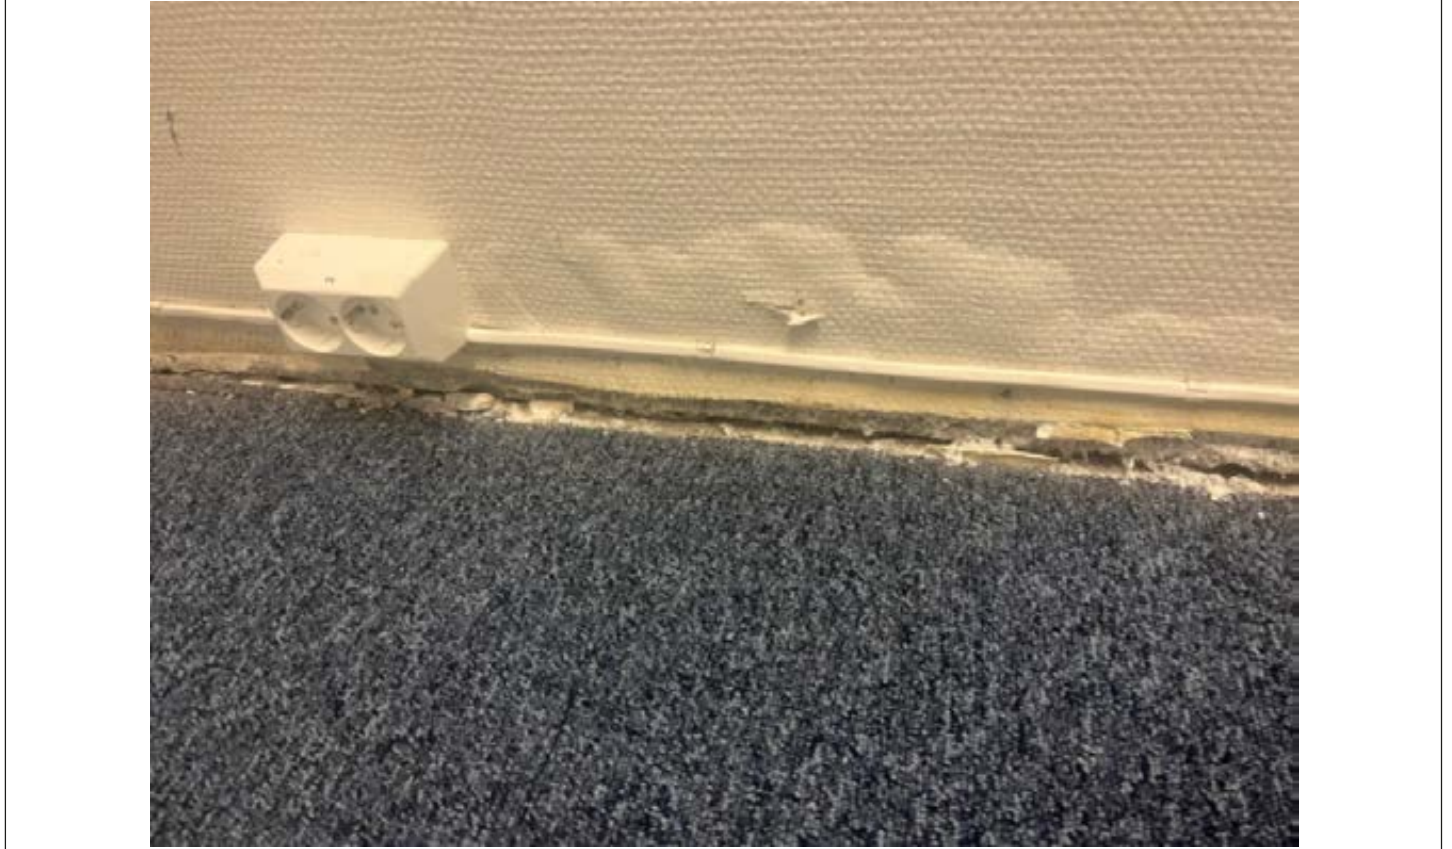
På kontoret som ligger mot tilfluktsrommet er det observert bobler i tapeten på veggen mot tilfuktsrommet. Dette kan indikere fuktighet i betongveggen, som kan være forårsaket av kapillæroppsug fra grunnen.

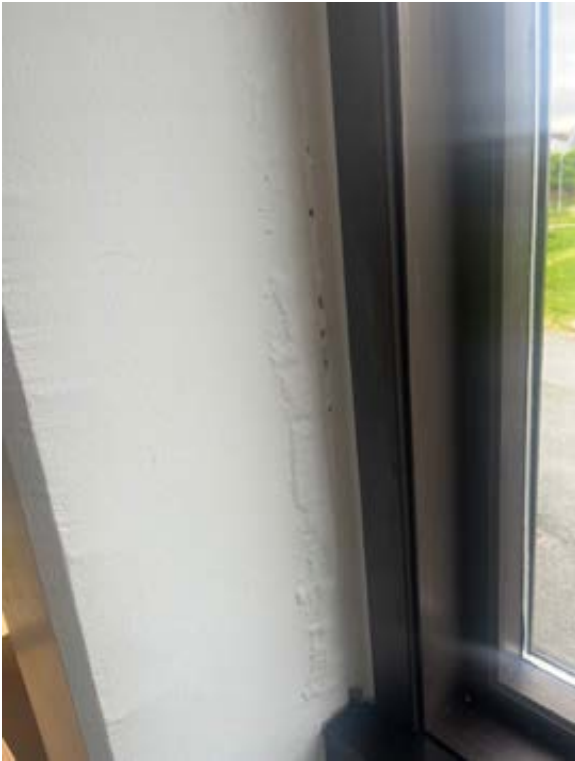
Maling som flasser

Malingen har stedvis flasket av, og det er synlig saltutslag på betongens yttervegg. Områdene hvor dette er observert, er ved skjøtene på veggelementene. Det antas derfor at skjøtene kan være noe utette, noe som fører til fuktvandring i betongveggen. Ifølge eier er det ikke utført malingsarbeid på de innvendige veggene de siste 20 årene, og eier har ikke opplevd dette som et problem tidligere. Eier har nå skrapet bort løs maling samt grunnet og malt alle områder der malingen har flasket av

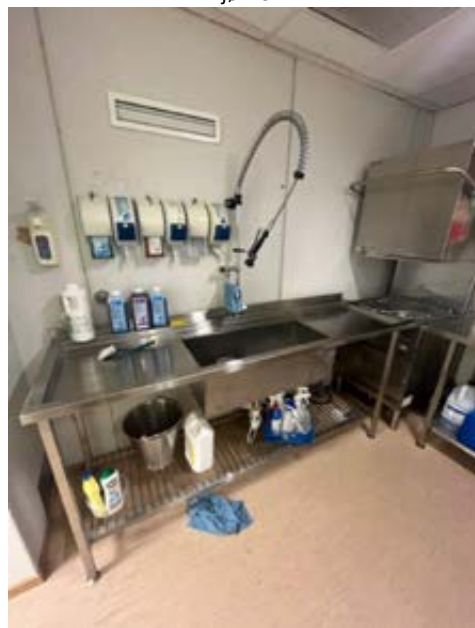
Kjøkken

Kjøkkenet har gulvbelegg og vegger med malt tapet, samt himlingsplater i taket. Kjøkkenet er innredet med arbeidsbenker i rustfritt stål, en vegghegt servant av porselen og to utslagsvasker av stål. Kjøkkenet har også en kombidamper, kokeplater, varmeskap og en hetteoppvaskmaskin. En avtrekkshette er montert over kokeplatene. Et kjølerom på ca. 4 m² er bygget som et rom-i-rommet.

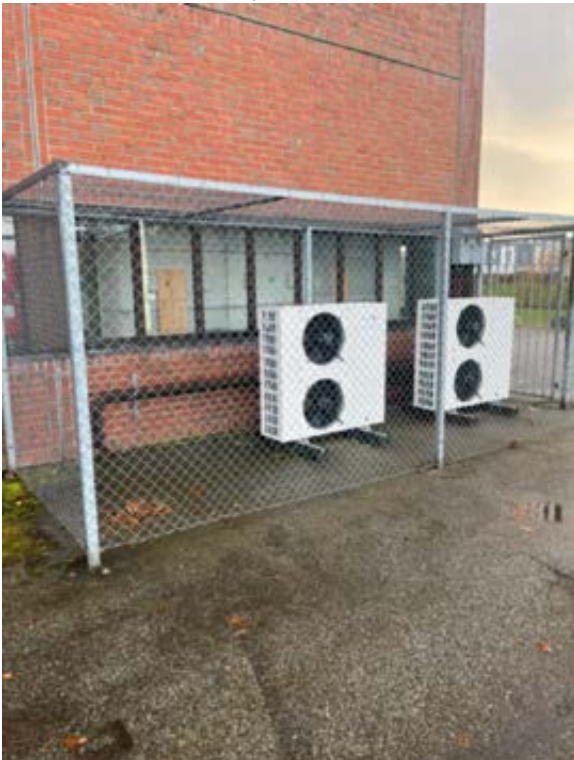
Kjølevifter

Anlegget, som ble installert våren 2024, består av et ventilasjonskjølesystem med to luft/luft-kjølemaskiner av typen TQC 803. Kjøleanlegget er integrert med det eksisterende ventilasjonsbatteriet og gir en kjølekapasitet på totalt 60 kW, fordelt på de to nye kjølemaskinene.

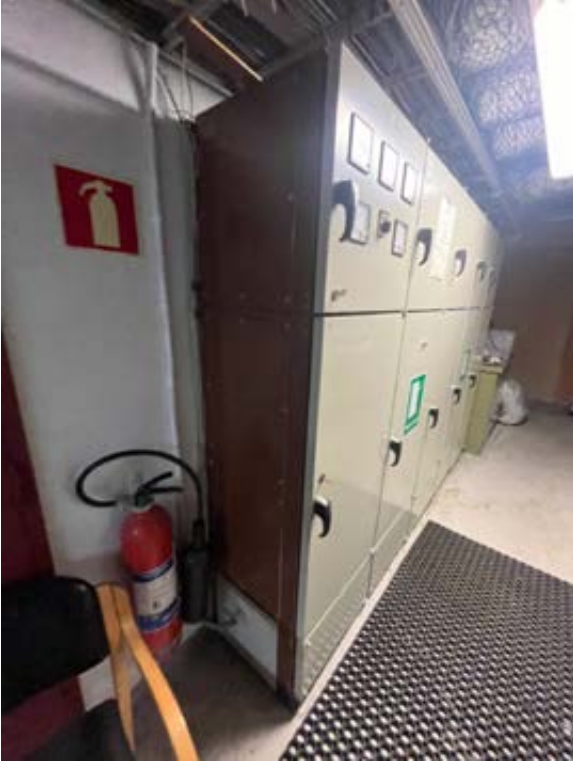
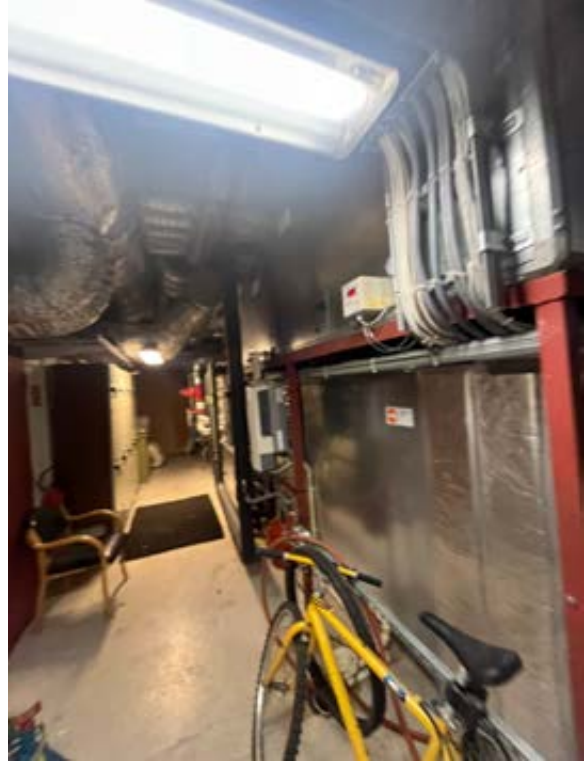
Teknisk-rom ventilasjonsrom 1. etasje

Ventilasjonsanlegget er plassert på teknisk rom/ventilasjons rom i 1. etasje. det er tilluft/avtrekk i samtlige oppholdsrom.

Automatikken i anlegget regulerer effektivt, men er noe eldre og kan bli påvirket av brukerjusteringer. Elektriske målinger viser stabile verdier med strømforbruk på 29 A for tilluft og 27,7 A for avtrekk, og en beregnet spesifikk vifteeffekt (SFP) på 2,5. Filtre har nylig blitt byttet ut med reservedeler fra kundens lager.

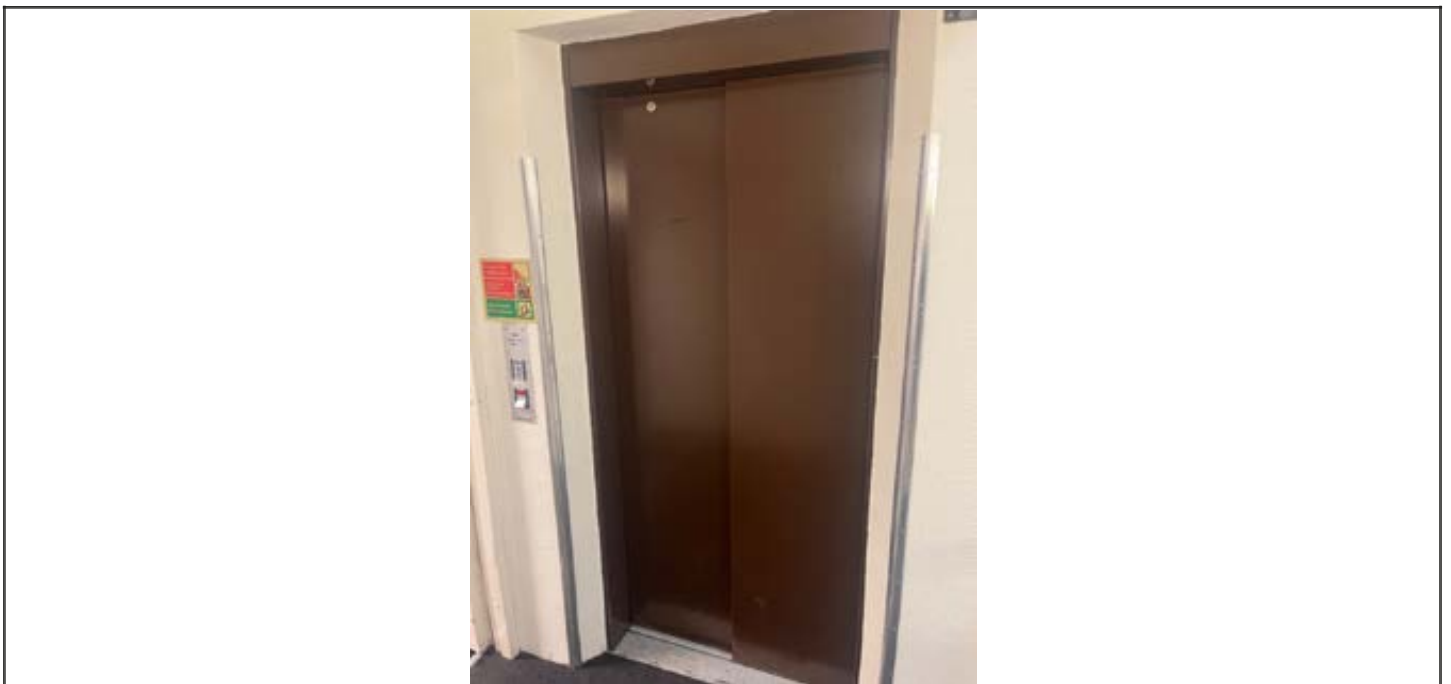
Bygget er utstyrt med en heis som stammer fra byggeåret. Heisen betjener etasjene fra 1. etasje til 3A. Ifølge eieren blir det gjennomført årlig heiskontroll.

Det er utført kontroll av heisen den 07.11.2024 og følgende avvik er registrert:

- Utilstrekkelig høyde/redningsrom mellom heisstol og sjakttopp.
- Manglende selvlukkende dører i etasjene.
- Heisstolens dør er ikke tett i sjaktgruven.
- Alarmsignal var enten inaktivt eller mangelfullt.
- Håndtak på maskinromsdøren er løst.
- Nødbetjeningsutstyr og evakueringsfunksjoner for etasjedørene mangler eller er utilgjengelige.
- Nødstoppknapp ved etasjedør er ikke tilgjengelig.

Ifølge erier skal avvikene utbedres fortløpende.
