Tilstandsrapport

Engelsminnegata 16B , 4008 STAVANGER

Befaringsdato: 26.10.2026 **Rapportdato:** 28.10.2026 **Oppdragsnr.:** 12162-2030 **Referansenummer:** ZW1773

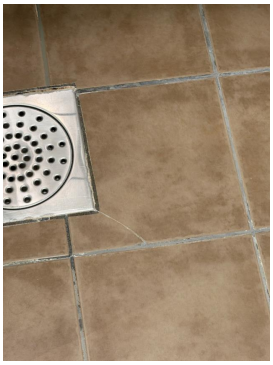
TG 2 Overflater gulv

Våtrommet har flislagt gulv, elektriske varmekabler og fall mot sluk på 5 mm målt i dusjhjørnet.

• Det er påvist avvik i fallforhold til sluk i forhold til krav i forskrift på befaringstidspunktet.

• Det er mulighet for at det kan forekomme vannlekkasje på våtrommet hvor vann ikke vil gå til sluk.

• Det er påvist sprekker i fliser ved sluk.

• Det er påvist at noen fliser har bom (hulrom under) i kombinasjon med riss eller sprekker i fuger som ikke er mykfuger.

• Et bad med manglende/redusert fall til sluk blir mindre funksjonelt og sikkert for brukeren. Dette kan medføre stående vann på gulvet, vann som ikke ledes effektivt til sluket, økt risiko for at vann renner ut av rommet og redusert sklisikkerhet på gulvet.

• Til tross for avviket i fall/høydeforskjell til sluk, vil gulvet fortsatt kunne lede vann mot sluket, men med redusert effektivitet. Dette kan potensielt øke risikoen for vannansamling i enkelte områder av badet.

• Mulighet for vannlekkasje uten at vann ledes til sluk kan føre til vannansamlinger og fuktinntrengning i konstruksjonen. Dette øker risikoen for skjulte fuktskader, muggvekst og nedbrytning av materialer.

• Eventuelt lekkasjevann fra utstyr utenfor dusjsone vil ikke ha en naturlig vei til sluket. Dette kan føre til at vann samler seg på gulvet og potensielt renner ut av rommet eller trenger inn i konstruksjonen.

• Det anbefales å kontrollere fallforholdene og utbedre disse slik at krav til fall mot sluk oppfylles. Ved større avvik kan det være nødvendig å bygge opp gulvet på nytt i henhold til gjeldende våtromsnorm. Arbeidet bør utføres av kvalifisert fagperson.

• Det anbefales å undersøke årsaken til sprekkene, for eksempel bevegelser i underlaget eller utførelsesfeil. Skadde fliser bør skiftes ut, og underlaget samt membran bør kontrolleres og eventuelt utbedres av fagperson.

• Det anbefales å fjerne fliser med bom og kontrollere underlaget for feil eller mangler. Flisene bør legges på nytt med korrekt metode og materialer i henhold til gjeldende våtromsnorm. Eventuelle underliggende skader må utbedres før ny montering.

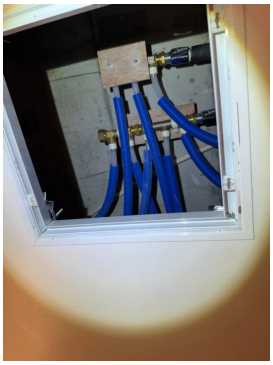
TG 2 Innvendige vannledninger

Innvendige vannledninger er av plast (rør-i-rør) og er besiktiget i himling på baderom.

• Det er påvist ufagmessig utførelse av vannledninger.

• Det er påvist ufagmessig utførelse av vannledninger, rørkoplinger er ikke montert i vanntett skap med drenering til sluk. Dette medfører økt risiko for lekkasjer, vannskader og redusert levetid på anlegget. Det anbefales at arbeidet vurderes og eventuelt utbedres av kvalifisert fagperson for å sikre forskriftsmessig utførelse og redusere risiko for fremtidige skader.

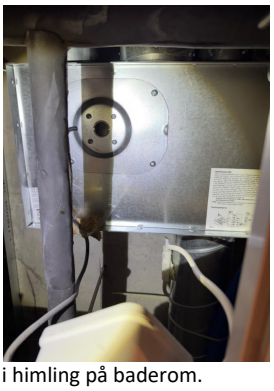
TG 1 Innvendige avløpsrør

Beskrivelse

Innvendige avløpsrør er av plast og støpejern.
