# Tilstandsrapport

Fritidsbolig
Skulebakken 5, 6196 NORANGSFJORDEN
ØRSTA kommune
gnr. 121, bnr. 22

**Befaringsdato:** 03.10.2024 **Rapportdato:** 09.10.2024 **Oppdragsnr.:** 14495-1685

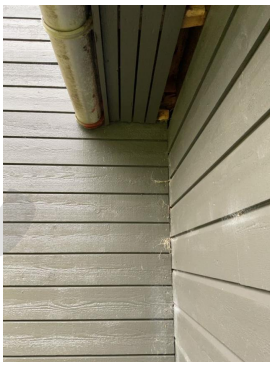
**Vurdering av avvik:**
• Det er ingen eller liten lufting i nedre kant av kledning mot grunnmur.

**Konsekvens/tiltak**
• Lokal utbedring må utføres.

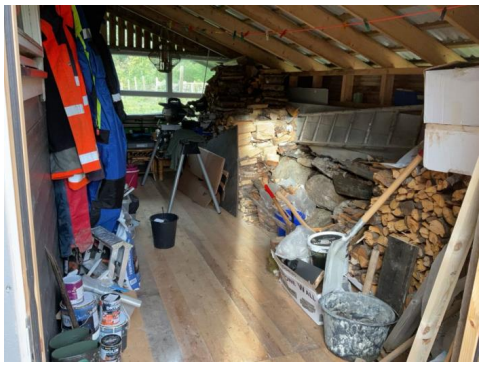
**Vurdering av avvik:**
• Det er avvik:

Det kan oppstå kondens på underside av stålplater uten undertak.

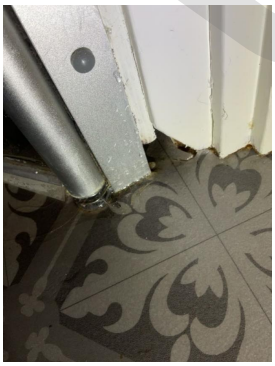
**Vurdering av avvik:**
• Det er påvist tegn på utettheter på våtrommet.

Utett detalf ved dør på belegg, her vil det bli fuktskade.

**Konsekvens/tiltak**
• Det må foretas lokale tiltak for å utbedre utettheter på våtrommet.

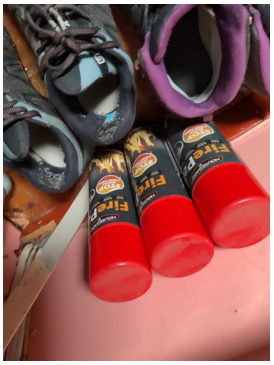
Det skal være brannslukningsapparat og røykvarsler som er nyere en 10 år (> en 10 år er TG3), om ikke bør en kjøpe nye.

1. Er det mangler for brannslukningsutstyr i boligen iht. forskriftskrav på søknadstidspunktet, men minst Byggeforskrift 1985?
   **Nei**
2. Er det skader på brannslokkingsutstyr eller er apparatet eldre enn 10 år?
   **Ja Brannslokkingsutstyr fra XXXX, som er > 10 år, må skiftes koster ca. 500 kr.**
3. Er det mangler på røykvarsler i boligen iht. forskriftskrav på søknadstidspunktet, men minst Byggeforskrift 1985?
   **Nei**
4. Er det skader på røykvarslere?
   **Ja Røykvarsler fra byggeår, som er > 10 år, må skiftes koster ca. 500 kr.**
