Tilstandsrapport

Fritidsbolig
Børøyvegen 268, 4130 HJELMELAND
HJELMELAND kommune
gnr. 89, bnr. 1, fnr. 20

Befaringsdato: 09.09.2026 **Rapportdato:** 26.10.2026 **Oppdragsnr.:** 12162-2004 **Referansenummer:** IK9599

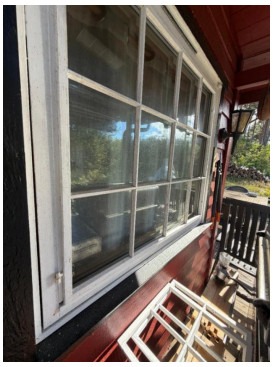
Vurdering av avvik:
• Det er påvist noen glassruter som er punktert.
• Karmene i vinduer er slitte og det er sprekker i trevirket.
• Vinduer har usikker fremtidig funksjon: Isolerglassruter eldre enn 35 år.

• Vinduer med punkterte glass må påregnes skiftes ut, enten hele vinduet eller kun selve glassene.

• Slitte karmer og sprekker kan føre til redusert tetthet, fuktinntrengning og videre nedbrytning av treverket.

• Det må foretas lokal utbedring.

• Eldre isolerglass har økt risiko for punktering og redusert isolasjonsevne, med fare for varmetap og kondensproblemer.

• Det anbefales å planlegge utskifting av vinduene for å sikre tilfredsstillende funksjon og energieffektivitet.

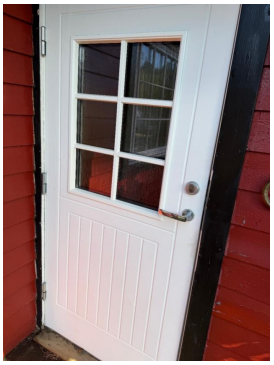
Entrèdør.

• Utvendig boddør og terrassedør er værslitte utvendig og det er sprekker i trevirket.
Entrédør er av nyere dato og fremstår som i god stand.

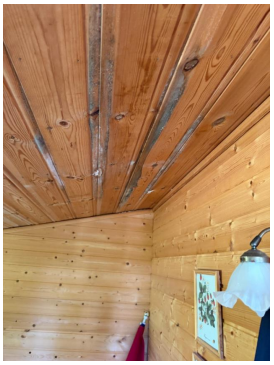
Fra himlingen i boden.

• Det er registrert spor etter fukt i himling, særlig i utvendig bod. Dette kan ha årsak i tidligere utettheter i tekkingen (fra før tekkingen ble skiftet)

• Det bør gjennomføres nærmere undersøkelser for å avklare årsaken til fuktsporene i himlingen, spesielt i utvendig bod.
Konsekvensen av å ikke utbedre eller undersøke dette nærmere er økt risiko for skjulte skader, sopp- og råteutvikling, samt forringelse av konstruksjonen over tid.
