Tilstandsrapport

Boligbygg med flere boenheter

Jernalderveien 53A , 4041 HAFRSFJORD STAVANGER kommune

Befaringsdato: 02.10.2026 **Rapportdato:** 07.10.2026 **Oppdragsnr.:** 22542-1067 **Referansenummer:** QF9826

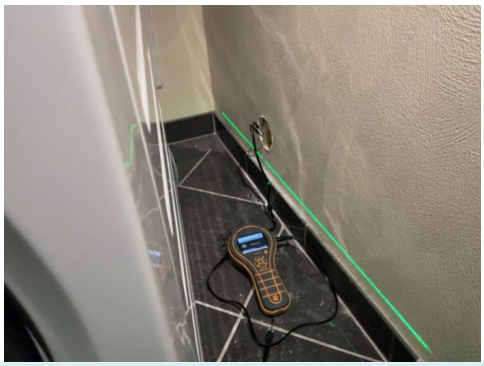
TG 1 Tilliggende konstruksjoner våtrom

Beskrivelse
Det er foretatt fuktmåling ved hulltaking i motstående dusjsone via vaskerom, uten å påvise unormale forhold. Måleresultatet var 0 vekt%.
