KOLBU

Skaugerudvegen 31

Enebolig | BRA-i/BRA Total 269/329 kvm | 5 soverom

Det gjøres oppmerksom på at eiendommen selges som ledd i et hevingsoppgjør. Det foreligger en rekke skaderapporter som alle må sette seg godt inn i. Det må påberegnes større arbeider på eneboligen.

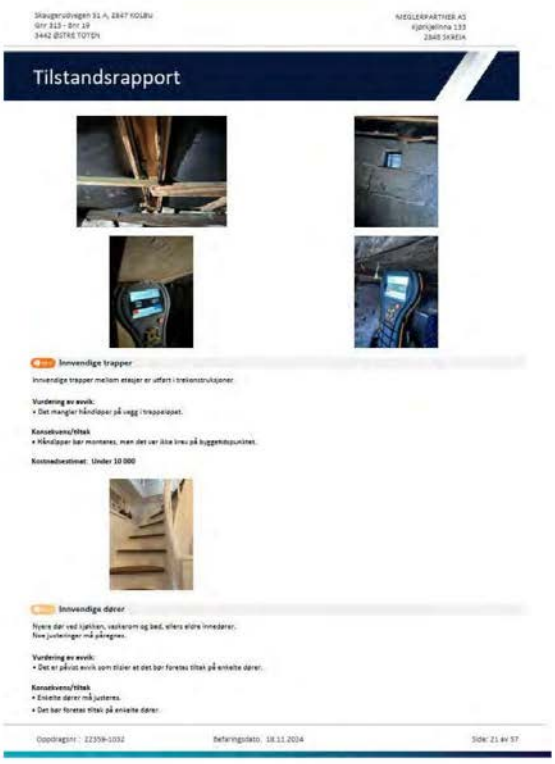
Vurdering av avvik:
• Det er ikke mulig å foreta hulltaking i undergrunn i utsatte konstruksjoner.
• Det er påvist synlige fukt/råteskader i treverk i undergrunn/kjeller, hulltaking er derfor ikke nødvendig.

Det er ved fuktmåling i konstruksjonen målt forhøyde verdier i forhold til hva som er normalt. Rom under terreng egner seg ikke for innredning med dagens tilstand. Det er gjort visuelle observasjoner av fuktmerker på overflater. Det er manglende ventilasjon i eldstedet eller flere rom.

Konsekvens/tiltak
• Dette er en utsatt konstruksjon, ytterligere undersøkelser bør foretas.
• Det må foretas tiltak for å utbedre årsak til fukt-/råteskadene samt utbedre råteskadene

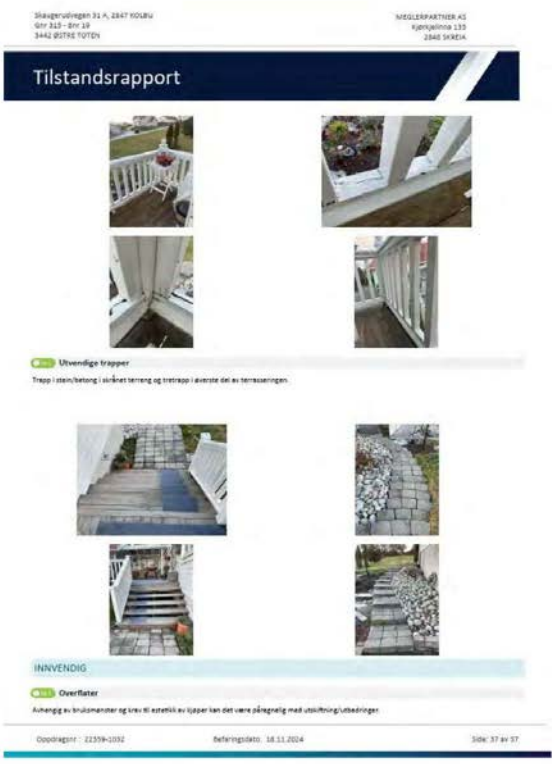
Vurdering av avvik:
• Det er påvist fukt/råteskader i konstruksjonen.

Konsekvens/tiltak
• Råteskadede konstruksjoner må skiftes ut.

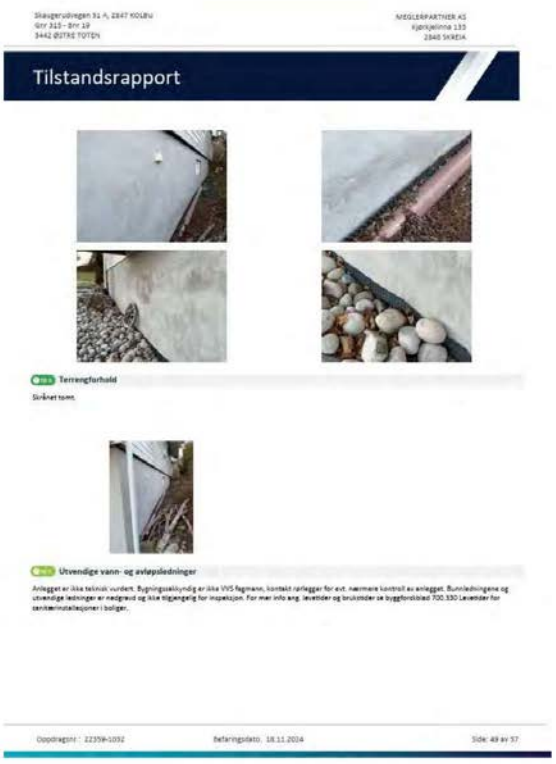
Vurdering av avvik:
• Det mangler, eller på grunn av eldre er det tvilsomlig at det mangler, utvendig fuktsikring av grunnmuren ved kjeller/underetasje.

Konsekvens/tiltak
• Ansvar tiltak

Avslutningslist på grunnmurplast over terreng må monteres.

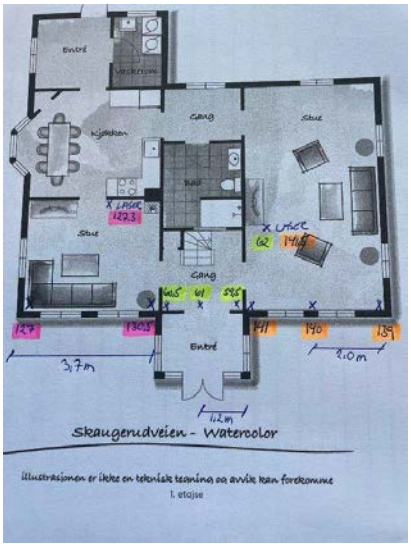
Bilde viser østvegg med utbygg over 2 etasjer.
	Skraveringer markerer svekkelse i grunnmur mot øst.

Lasermålinger av 1. etasje viser at gulv i overgang mellom trappegang og utbygg 1 etasje har en svanke i bjelkelaget målt til 15 mm på 1,2 meter. Yttervegg på soverom har en helling mot utbygg sør-nord på 35 mm over 3,7 meter.

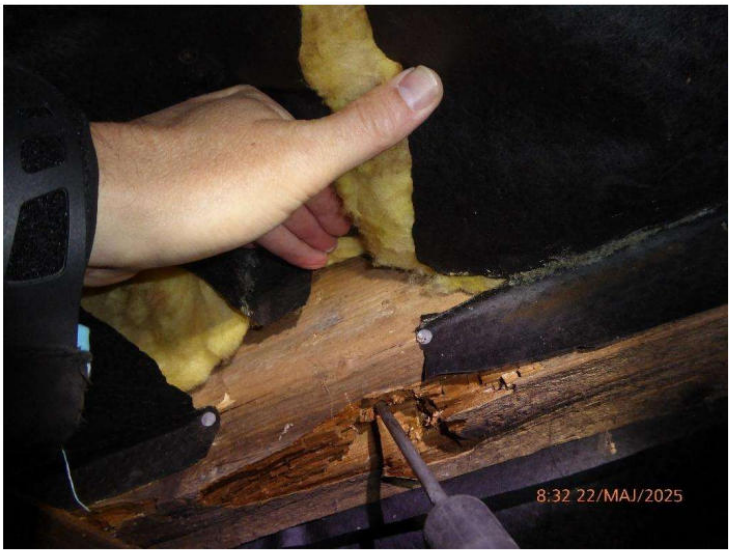
Råteskader bjelke nr 8.
	Råteskader bjelke nr 9.

Råteskader bjelke nr 10.
	Råteskader bjelke nr 11.

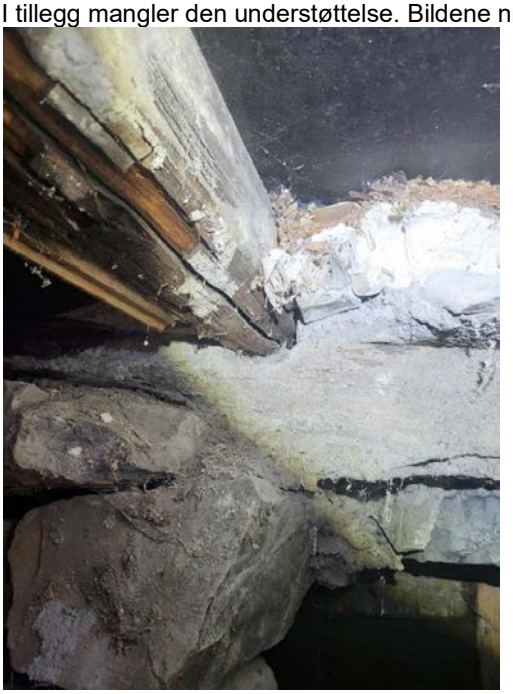
Bilde 7 – Bjelke i etasjeskille (nærmest gavlvegg mot vest) har store råteskader og sopp på overflater. I tillegg mangler den understøttelse. Bildene nr 20 og 21 er tatt i stue, rett over dette området.

Bilde 8 – Bjelker med råteskader går inn i gråsteinsmur, enkelte steder er de murt inn i muren.
