Tilstandsrapport

Sjøveien 14 , 4150 RENNESØY

gnr. 231, bnr. 119, snr. 3

Rekkehus - Byggeår: 2010

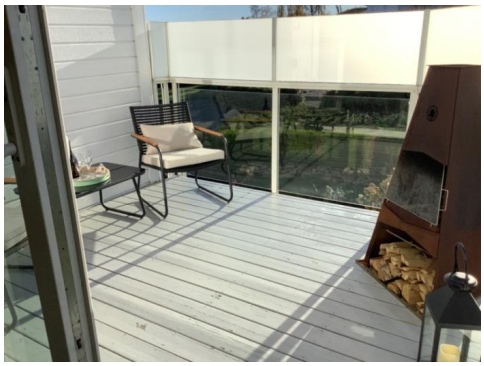
TG 1 Balkonger, verandaer, takterrasser og altaner

Beskrivelse
Balkong med terrassebord i tre.
Rekkverk i glass og metall.

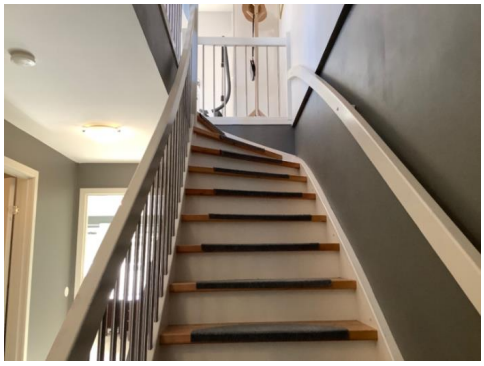
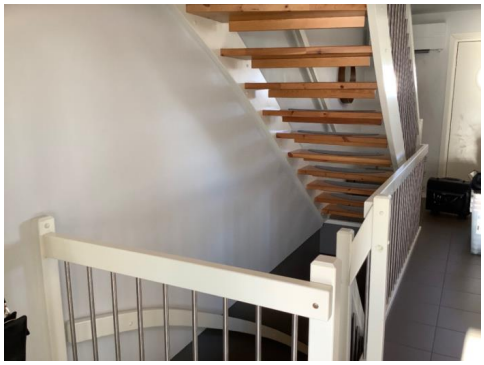
TG 1 Innvendige trapper

Trapp i tre.
