Tilstandsrapport

Rorbu
Hellandshamna 74 , 6270 BRATTVÅG
HARAM kommune
gnr. 384, bnr. 171

Befaringsdato: 05.05.2026 **Rapportdato:** 15.05.2026 **Oppdragsnr.:** 21643-1289 **Eiendomsverdi ref nr:** DO1923

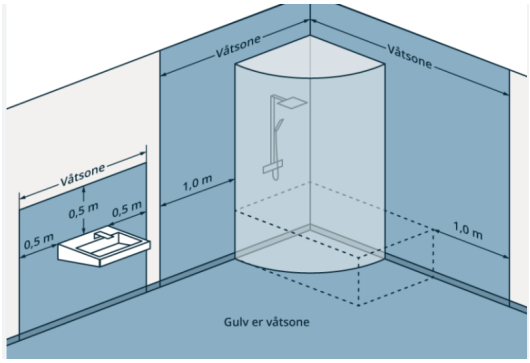
TG 2 Overflater vegger og himling

Det er vindu med materialer som ikke er fuktbestandige plassert i våtsonen ved dusjen. Dusjsonen, samt én meter til hver side, regnes som våtsone.

Vær oppmerksom på forholdet. Ved tegn til skader på vindu, foringer og/eller lister må det gjøres tiltak med å fuktsikre disse.
