KRISTIANSUND N

Kruttstien 10

Rekkehus | BRA-i/BRA Total 52/52 kvm | 1 soverom

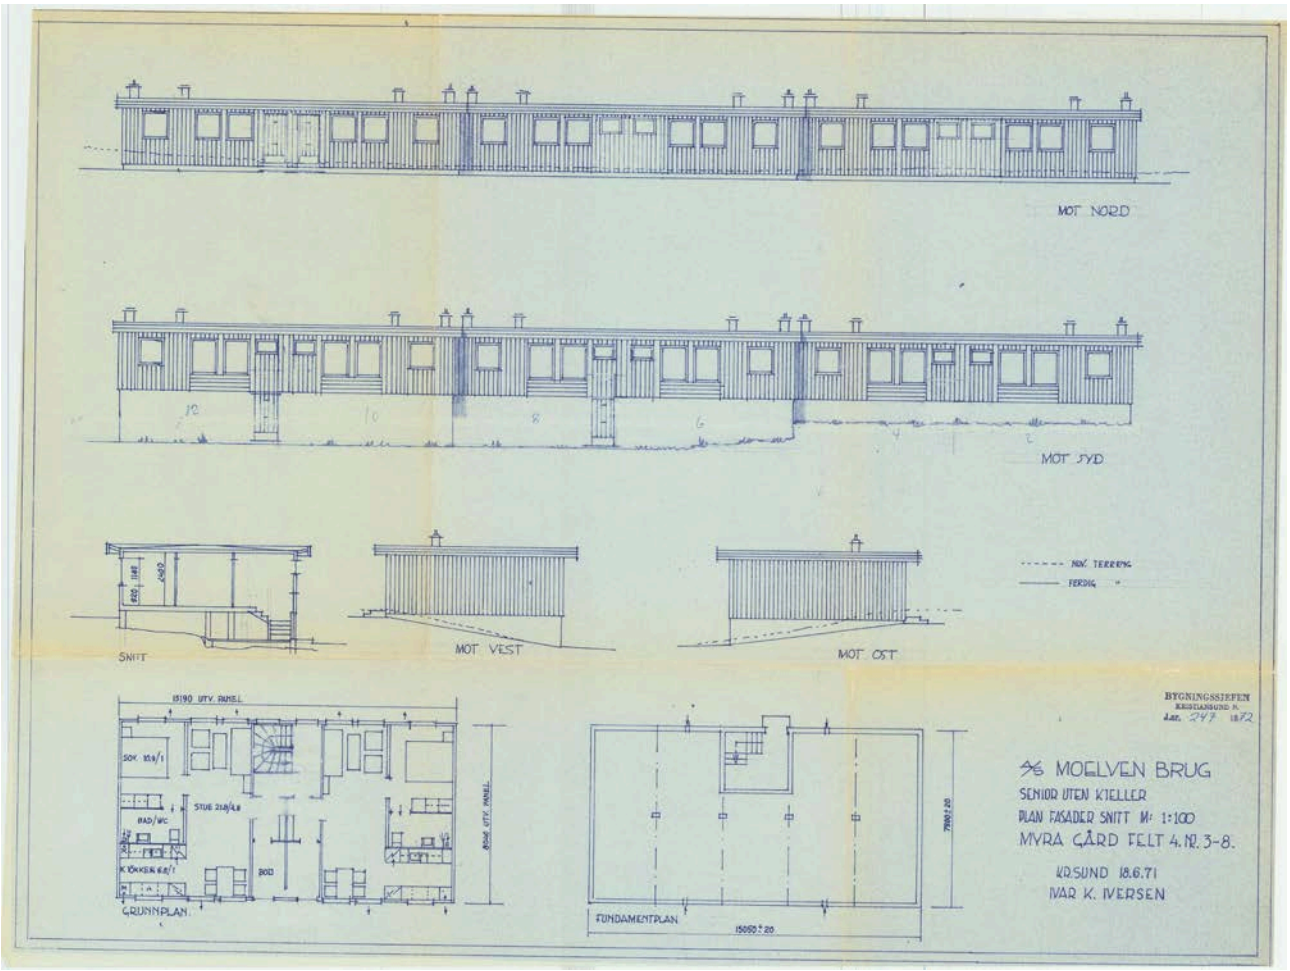
Etter inspeksjon på overnevnte bygg kan en herved gi brukstillatelse fra d.d. med følgende bemerkninger.

1. Alle utsparinger i fundamentmurer må igjensettes.
2. Alt fellesskap vedr. adkomstveien (Kruttstien) m/ snuplass, vann og kloakkledninger, felles talmedløp og bruk av fellesarealet for parkering må besørges tinglyst. Gjenpart av denne tinglysning må sendes bygningssjefens kontor.
3. Av bygningsrådets vedtak i møte 14/4-71 i forbindelse med revidert tomtedelingsplan ble det bestemt at det skulle opparbeides snuplass ved veiens vestre ende.
4. For endel av byggene må adkomsten fram til inngangene forbedres betraktelig.

Overnevnte mangler må rettes snarest og senest innen 1/5-72.
