Tilstandsrapport

Darres gate 16, 0175 OSLO

Befaringsdato: 18.11.2026 **Rapportdato:** 20.11.2026 **Oppdragsnr.:** 20463-2677 **Eiendomsverdi/PropCloud ref nr:** ZE2814

LEILIGHET H0401

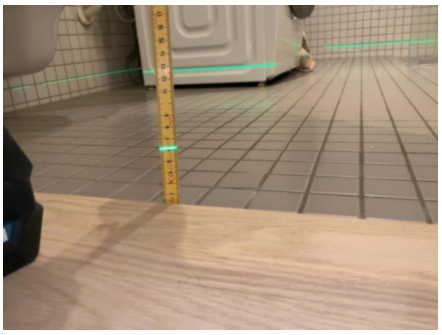
TG 2 Vanntett sjikt, membran og sluk

Tettesjikt vegger: Ukjent
Tettesjikt gulv: Ukjent, synlig klemt mansjett under klemring.
Det er plastsluk.
Høydeforskjellen fra toppen av sluket til flis ved dørterskelen er ca 50 mm.

Det er ikke fremlagt dokumentasjon som viser type vanntett sjikt, utførelse eller tidspunkt for etablering.
Vurderingen er derfor basert på alder og erfaringsbaserte alderskriterier i henhold til NS 3600, Tabell C.1.

Vurdering av avvik:
• Tettesjikt er eldre enn 15 år og det mangler dokumentasjon. Tettesjiktet har derfor usikker fremtidig funksjon.

Høydeforskjell (flis ved terskel)

Høydeforskjell (ved sluk)

Sluk

Konsekvens/tiltak
• Manglende dokumentasjon innebærer at utførelsen av skjulte deler av konstruksjonen ikke kan verifiseres. Selv om det ikke nødvendigvis er registrert konkrete tegn til funksjonssvikt, medfører usikkerheten rundt utførelsen og våtrommets alder at det settes TG2. Konsekvensen er at membranen kan ha redusert funksjon og tetthet som følge av alder, noe som øker risikoen for fuktinntrengning og skjulte skader i konstruksjonen. Det anbefales jevnlige undersøkelser frem til neste oppussing.
