Tilstandsrapport

Gjerdebakken 36 , 4027 STAVANGER

gnr. 28, bnr. 3837

Befaringsdato: 14.10.2026 **Rapportdato:** 03.11.2026 **Oppdragsnr.:** 12979-2235 **Eiendomsverdi ref nr:** WT8104

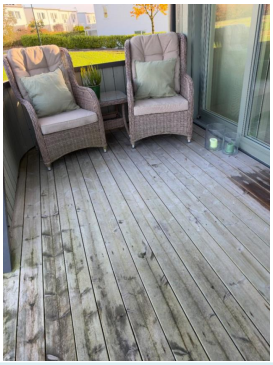
TG 1 Terrasser og plattinger på terreng

Terrasseplatting i tre
Ujevnheter og slitasje som normalt iht. alder.

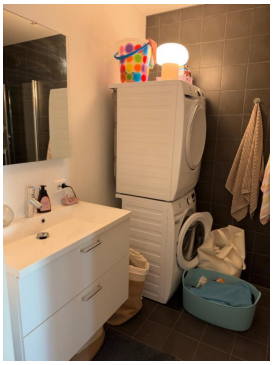
TG 1 Sanitærutstyr og innredning

Innredning på bad med speil, benkeskap, servant og blandebatteri.
Toalett montert på vegg.
Dusj med glassdør.
Opplegg for vaskemaskin med stoppekrane.
Slitasje av normal art.
Interesserte anbefales å kontrollere overflater nærmere, da oppfatningen av normal bruksslitasje kan være subjektiv.
