Tilstandsrapport

Boligbygg med flere boenheter
Havgapet 9, 6515 KRISTIANSUND N
KRISTIANSUND kommune
gnr. 5, bnr. 384
Andelsnummer 6

Befaringsdato: 15.10.2026 **Rapportdato:** 06.11.2026 **Oppdragsnr.:** 22462-1295 **Eiendomsverdi ref nr:** MA4459

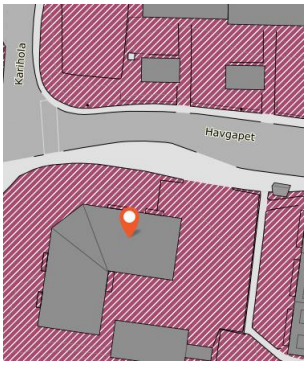
⚠ Radon

Beskrivelse
Leiligheten ligger i et område innenfor NGU sitt radon aktsomhetskart som pr. oktober klassifiseres som høy forekomst av radon. Kartet tar for seg området boligen ligger i og ikke selve eiendommen, det anbefales å utføre radonmålinger.

Vurdering av avvik:
• Det er opplyst at bygget er utført med radonsperre, men det foreligger ikke dokumentasjon.

Konsekvens/tiltak
• Manglende dokumentasjon gir usikkerhet om radonsperren er korrekt utført og fungerer som forutsatt, med mulig risiko for radoninntrenging.

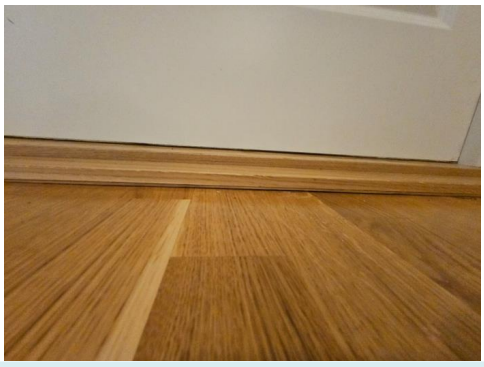
• Våtrommet mangler tilluftsventilering. For at ventilasjonen skal fungere, må luft både trekkes ut (avtrekk) og slippes inn (tilluft). Hvis det mangler tilluft, får ikke luften sirkulert skikkelig.

• Det anbefales å etablere tilfredsstillende tilluft, for eksempel ved spalte under dør eller ventil i dør/vegg. Dette vil bidra til bedre ventilasjon og redusere fuktbelastningen i rommet.

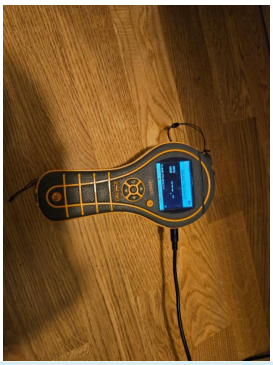
TG 1 Tilliggende konstruksjoner våtrom

Det er foretatt hulltaking, og det ble ikke registrert unormale forhold ved kontrollpunktet. Hulltaking er en stikkprøvekontroll utført på ett sted og kan ikke utelukke fukt- eller råteskader i andre deler av konstruksjonen.

Det ble målt et fuktinnhold på 6 %, noe som vurderes som tørt. Generelt anses verdier opp til ca. 15 % som tørre, mens vedvarende fuktinnhold over ca. 17–18 % kan gi risiko for utvikling av råte- og muggsopp.
