Tilstandsrapport

Leilighet

Pedersgata 88 , 4014 STAVANGER

Befaringsdato: 05.11.2026 **Rapportdato:** 06.11.2026 **Oppdragsnr.:** 12162-2021 **Eiendomsverdi ref nr:** DN1657

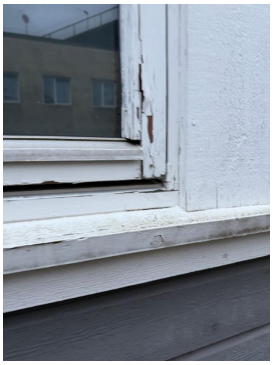
TG 3 Vinduer og takvinduer/takluker/overlys

Vinduene er av tre og har 2-lags glass.

• Det er påvist råte på vinduer.

• Råteskader på vinduer medfører nedbrytning av materialer og redusert tetthet. Dette kan føre til trekk, varmetap, fuktinntrengning og videre skade på omkringliggende konstruksjon.

• Det er viktig å utbedre eller skifte ut skadde vinduskomponenter. Omfanget av råteskadene bør vurderes, og det må sikres at årsaken til fuktpåvirkningen utbedres for å hindre videre skadeutvikling.

• Registrerte skader på vinduer er varierende, og det anbefales utskifting av de mest skadede vinduene for å hindre videre forringelse og redusere risikoen for fuktinntrengning og følgeskader på omkringliggende konstruksjoner.

Kostnadsestimat: 20 000 - 100 000

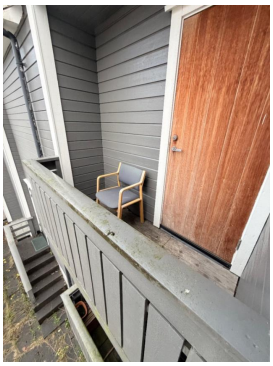
TG 1 Ytterdører

Ytterdører er i treverk.

Balkongdør.

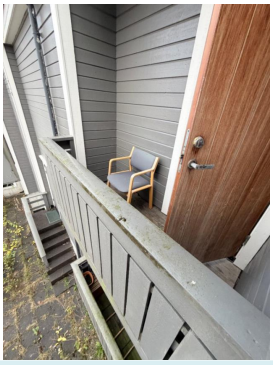
TG 1 Balkonger, verandaer, takterrasser og altaner

Balkong ut fra gang.

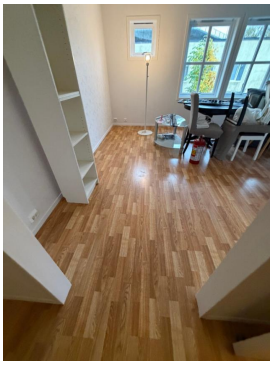
TG 2 Overflater - gulv

Gulvet er belagt med laminat.

• Det er påvist svelling i overflater på laminat.

• Misfarging, fuktskader og svelling i overflater kan føre til nedbrytning av materialer og indikere underliggende fuktproblemer.

• Utskifting av overflater vil være naturlig som er ledd i generell oppussing.

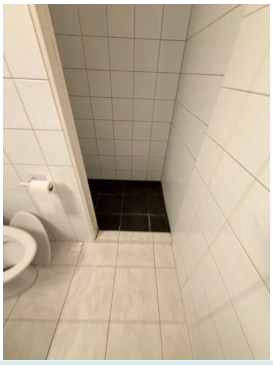
TG 3 Generell

Aktuell byggeforskrift da våtrommet ble bygget var byggeforskrift fra før 1997.
Baderommet er fra byggeår og er klart for oppgradering til dagen standard på baderom. Gulver et flislagt, vegger har fliser i dusjnisje og malte strier på øvrige vegger. Fall i dusj er målt til 3 mm og tilfredsstiller ikke dagen krav til fall og det er høy dusjstokk som hindrer eventuelt lekasjevann uten for dusjen i å renne til sluk. Membran er av ukjent type og er ikke dokumentert. Det er registrert bom, hulrom under fliser, i flere fliser i dusj og like utenfor dusjen samt skader i flis ved dør fra gang. Toalettsete er skadet, det er registrer nedsig i himlingsplater i baderommet.
Ut fra alder og generell tilstand vil det være naturlig med oppgradering av våtrommet til dagens standard.

• Våtrommet må oppgraderes for å tåle normal bruk etter dagens krav.

• Manglende oppgradering av våtrommet medfører høy risiko for at konstruksjonene ikke vil tåle vanlig bruk av vann eller lekkasjer. Dette kan føre til fuktskader på tilstøtende konstruksjoner.

• Våtrommet har behov for omfattende oppgraderinger. For å sikre en løsning som oppfyller gjeldende krav, bør tettesjikt, sluk og røropplegg oppgraderes og dokumenteres.

Kostnadsestimat: 200 000 - 500 000

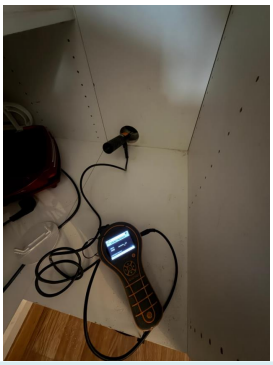
TG 1 Tilliggende konstruksjoner våtrom

Fuktmåling ved hulltaking er foretatt ved kjøkken mot bad, uten å påvise unormale forhold. Måleresultat: 0.

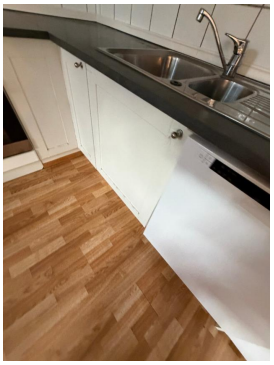
TG 2 Overflater og innredning

Kjøkkeninnredningen har glatte fronter og benkeplate i laminat. Hvitevarer og annet utstyr omfatter kjøleskap, oppvaskmaskin, platetopp, komfyr og oppvaskkum av stål.

• Det er påvist skader/fuktoppsvellinger i kjøkkenfronter.

• Skader eller fuktskjolder i kjøkkengulvet kan indikere fuktpåvirkning og gi risiko for videre nedbrytning av materialer, samt utvikling av mugg og dårlig inneklima.

• De påviste skader må utbedres.

• Skader og fuktoppsvellinger i kjøkkenfronter bør utbedres eller byttes ut for å hindre videre forringelse og redusere risikoen for ytterligere fuktskader og hygieniske utfordringer.

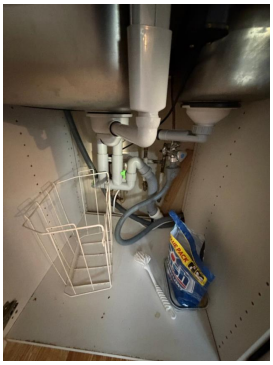
TG 3 Innvendige vannledninger

Innvendige vannledninger er av glødde kobberrør med plasthylse.

• Stoppekran er ikke lokalisert eller tilgjengelig.

• Glødde kobberrør er eldre enn 15 år og har derfor usikker fremtidig funksjon.

• Ved en lekkasje på vannrør e.l. vil det være vanskelig å raskt stenge av vanntilførselen, når stoppekran ikke er tilgjengelig. Dette kan føre til betydelige større skader på boligen og eiendeler enn om stoppekranen hadde vært lett tilgjengelig.

• Det må gjøres nærmere undersøkelser

• Det anbefales å følge med på tilstanden. Det kan bli behov for utskifting av rørsystemet for å sikre videre funksjon og redusere risiko for skader.

• I forbindelse med oppgradering av våtrom vil det være naturlig med utskiftning av rør.

Kostnadsestimat: Under 20 000

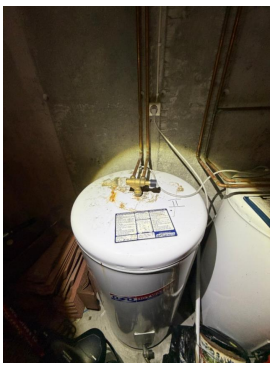
TG 2 Varmtvannsbereder/tank

Det er en 198 liters varmtvannstank.

• Det er ikke påvist tilfredsstillende el-tilkobling av varmtvannstank iht. gjeldende forskrift.

• Varmtvannstanken er over 20 år og har derfor usikker fremtidig funksjon.

• Mangelfull el-tilkobling kan innebære økt risiko for elektrisk feil, brannfare og redusert sikkerhet.

• Eldre varmtvannstank har økt risiko for svikt og lekkasjer, med fare for vannskader og redusert driftssikkerhet.

• Det anbefales å få kontrollert og utbedret el-tilkoblingen av autorisert fagperson i henhold til gjeldende forskriftskrav.

• Det er ikke behov for utbedringstiltak siden tanken fungerer i dag, men ut ifra alder kan skader plutselig oppstå.
