Tilstandsrapport

Boligbygg med flere boenheter
Granåsvegen 10, 2008 FJERDINGBY
RÆLINGEN kommune
gnr. 102, bnr. 54, snr. 84

Befaringsdato: 10.11.2026 **Rapportdato:** 12.11.2026 **Oppdragsnr.:** 19291-2555 **Eiendomsverdi ref nr:** HQ1873

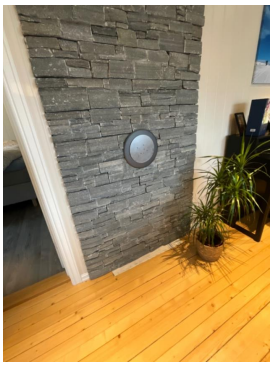
Vurdering av avvik:
• Det er ikke foretatt radonmålinger, og bygget er heller ikke utført med radonsperre.

Konsekvens/tiltak
• Uavklarte radonforhold kan innebære risiko for helseskadelig eksponering over tid. Radon er en kjent helserisiko, og forhøyede nivåer kan ha betydning for inneklima og beboernes helse.

• Det anbefales å gjennomføre radonmåling og eventuelt vurdere nærmere kontroll eller tiltak dersom forhøyede verdier påvises.

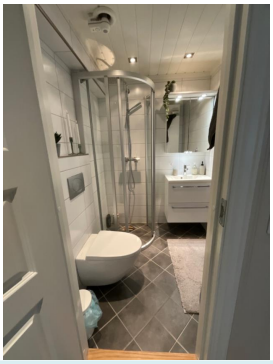
1. ETASJE > BAD

Vurdering av avvik:
• Det foreligger ikke dokumentert utførelse av vanntett sjikt.

Konsekvens/tiltak
• Uten dokumentasjon vet man ikke om membran er korrekt utført eller om sluk, overganger og gjennomføringer er tette. Manglende dokumentasjon gir derfor økt risiko for skjulte fuktskader, selv om det ikke er synlige tegn i dag. Skader kan utvikle seg og bli omfattende før de oppdages.

• Det er påvist avvik i fallforhold til sluk i forhold til krav i forskrift på befaringstidspunktet.

• Synlig elde og slitasje på stedvis silikon og flisfuger. Drenshull på ramme til dusjdører bør opparbeides for tilfredsstillende tilrenning til sluk ved lekkasje fra øvrige vvs-innstallasjoner.

• Til tross for avviket i fall/høydeforskjell til sluk, vil gulvet fortsatt kunne lede vann mot sluket, men med redusert effektivitet. Dette kan potensielt øke risikoen for vannansamling i enkelte områder av badet.

Lekkasjespalte på innebygget sisterne bør opparbeides.

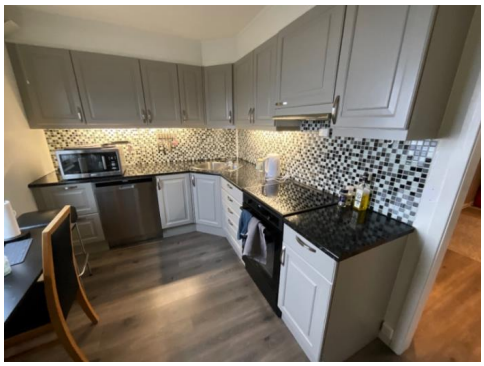
kjøkkeninnredning med malte fronter, laminat benkeplate med nedfelt benkebeslag og ett-greps blandebatteri. Opplegg til oppvaskmaskin. Komfyrvakt. Kjøkken vurderes å være i tilfredsstillende funksjonell stand og ingen unormale fuktverdier ble påvist i utsatte soner. Stedvis svellet benkeplate.

• Svellet benkeplate.

• Kommende lokale utbedringer og utskiftinger er påregnelig på sikt.

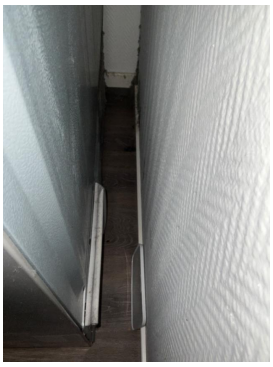
Kontroll bak kjøleskap. Ingen tegn til fuktskader på befaringsdagen.
