Tilstandsrapport

Tomannsbolig
Storehamn 52 , 4160 FINNØY
STAVANGER kommune
gnr. 115, bnr. 148, snr. 1

Befaringsdato: 03.12.2025 **Rapportdato:** 29.12.2025 **Oppdragsnr.:** 12162-1771 **Referansenummer:** QG5890

Autorisert foretak: TAKST TEAM AS **Sertifisert Takstingeniør:** Asbjørn Frafjord **Vår ref:** 009534

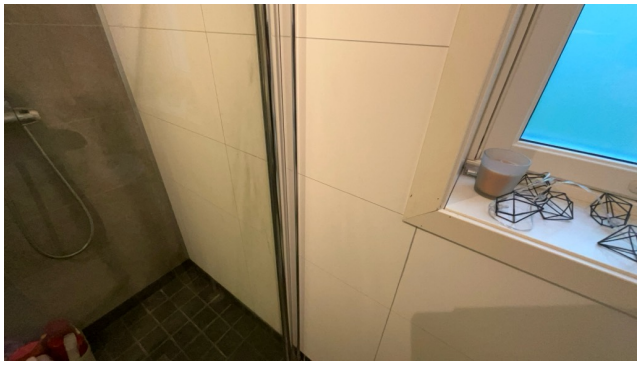
TG 2 Overflater vegger og himling

Vurdering av avvik:
• Det er tegn på fuktskader nederst på våtromsplater.
• Det er vindu/dør med ikke fuktbestandige materialer i våtsonen (ved vask, dusj, badekar, osv.), løsningen eller byggematerialet er uegnet.

Det er registrert fuktskader i plateskjøt på veggplater i dusjhjørnet.

Konsekvens/tiltak
• Dersom det ikke gjøres tiltak, kan dette medføre oppfukting, oppsvelling og forringelse av materialer over tid og fuktskader på tilstøtende konstruksjoner.
• Dersom det ikke gjøres tiltak vil fuktopptaket i platene føre til oppsvelling og utett tettesjikt med fare for videre fuktskade i tilstøtende konstruksjoner.

Ved bruk av slepelys vises ujevnheter i plateskjøt som følge av fuktinntrenging i skjøten.

Det bør foretas utbedring av fuktskader i plateskjøtene på veggplatene i dusjhjørnet for å hindre videre skadeutvikling og redusere risikoen for fuktinntrenging i underliggende konstruksjoner.

Dersom tiltak ikke iverksettes, kan det oppstå ytterligere fuktskader, sopp- og råteutvikling, samt redusert levetid på materialene.

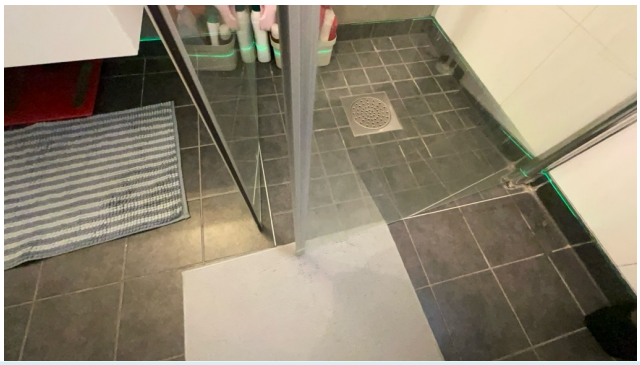
TG 2 Overflater Gulv

Gulvet er flislagt. Rommet har elektriske varmekabler. Fall mot sluk er målt til 10 mm fra dør til nedsenket dusjsone og 10 mm i nedsenket sone, tilsammen 20 mm fra dør til sluk. Høydeforskjell fra toppen av sluket til toppen av membranen ved dørterskelen er 20 mm.

Vurdering av avvik:
• Det er påvist at noen fliser har bom (hulrom under).
• Det er påvist avvik i krav til høydeforskjell/fall-løsning på våtrommet.
• Det er avvik:

Det er opplyst at vann har trengt under fliser i dusjsone og videre bort til område ved døren, dette underbygges ved synlige spor etter fukt i flisfuger og spor etter fukt i nedre del av karmlister på dør, det er også registrert flere fliser i dette området som har løsnet fra underlaget. Dette indikerer at fallforholdet under fliser ikke er tilsvarende overflater på gulv og at det tidvis kan samles vann i limsjiktet under fliser her.

Konsekvens/tiltak
• Tiltak:
• Dersom tiltaket ikke utføres, kan dette over tid føre til at flisene løsner eller sprekker, spesielt ved belastning eller bevegelser i konstruksjonen.
• Selv om bom eller hullyd ikke alltid er et umiddelbart problem, bør det overvåkes nøye før eventuell utvikling i sprekker i flisfuger e.l. oppstår. Dette må en foreta tiltak for, for å begrense utviklingen.

Iflg. beboer trengte vannet ned i underkant av veggplate i dusjhjørnet og da ned bak sokkelflis og antatt ut på gulv utenfor nedsenket gulv i dusj.

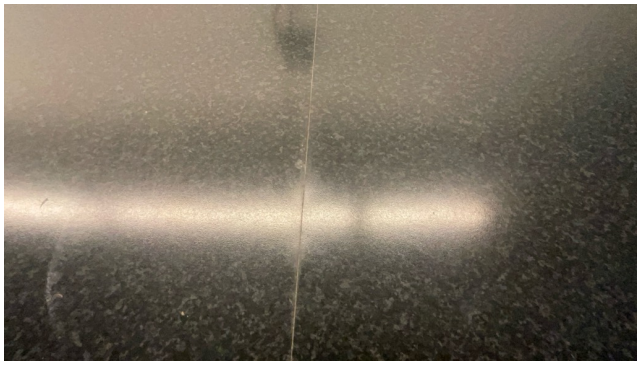
TG 2 Overflater og innredning

Vurdering av avvik:
• Det er ikke montert komfyrvakt i kjøkkenet som er krav på dette kjøkkenet ut ifra alder.

Det er registrert mindre oppsvelling i plateskjøt på benkeplater.

Mindre oppsvelling i skjøt på benkeplater.

Konsekvens/tiltak
• Komfyrvakt må monteres.

Det bør utbedres oppsvelling i plateskjøt på benkeplater for å hindre videre skadeutvikling og redusere risikoen for fuktskader og nedsatt levetid på benkeplate.
