Tilstandsrapport

Fritidsbolig
Skulebakken 5, 6196 NORANGSFJORDEN
ØRSTA kommune
gnr. 121, bnr. 22

Befaringsdato: 03.10.2024 **Rapportdato:** 21.10.2024 **Oppdragsnr.:** 14495-1685 **Referansenummer:** FY2906

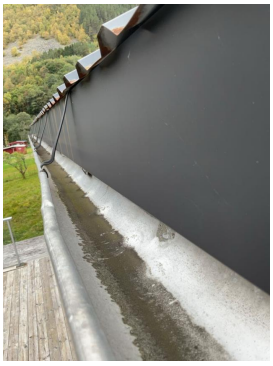
TG 2 Nedløp og beslag

Takrennesystem av lakkert aluminium/stål, delvis snøfangere.

Vurdering av avvik:
- Det er ikke tilfredsstillende bortledning av vann fra taknedløp ved grunnmur.
- Det mangler snøfangere på hele eller deler av taket, men det var ikke krav om dette på byggemeldingstidspunktet.

Konsekvens/tiltak
• Det bør lages system for bortledning av vann fra taknedløp ved grunnmur.

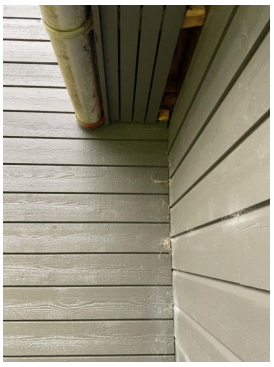
TG 2 Veggkonstruksjon

Veggene har bindingsverkskonstruksjon fra byggeår. Fasade/kledning har liggende bordkledning.

Vurdering av avvik:
• Det er ingen eller liten lufting i nedre kant av kledning mot grunnmur.

Konsekvens/tiltak
• Lokal utbedring må utføres.

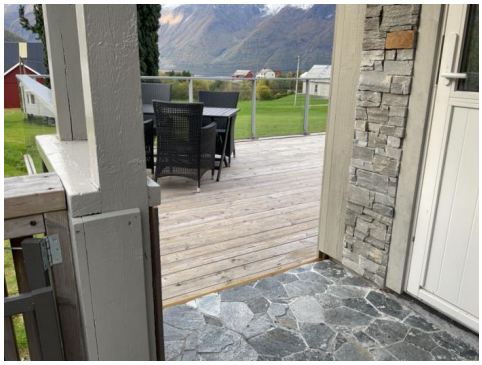
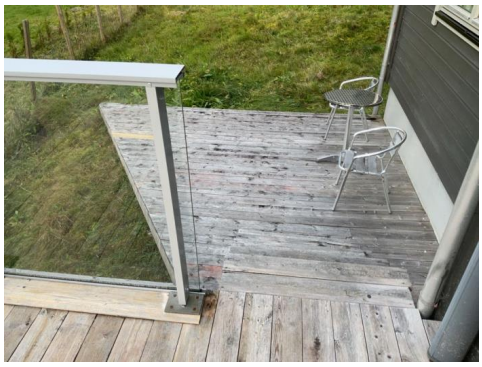
TG 2 Balkonger, terrasser og rom under balkonger

Ubehandlet altan/markterrasse, noe skifer, på ca. 71 m², med glassrekkverk, dels overbygd av plexiglasstak mot øst.

Vurdering av avvik:
• Det er værslitt/oppsprukket trevirke/trepaneler.

Utett overgang vegg/plexiglass tak. Terrassebord begrenser vedlikehold på bordkledning.

Konsekvens/tiltak
• Lokal utbedring/utskiftning bør utføres.

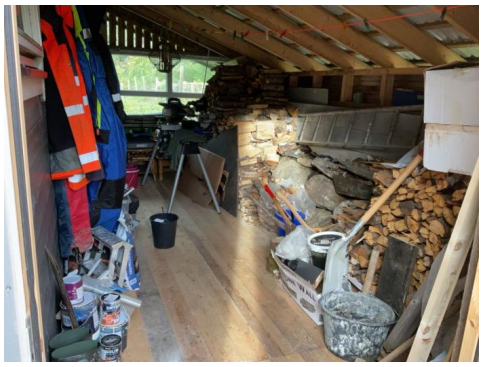
TG 2 Andre utvendige forhold

Bodredskapsskjul, tregulv på terreng, betongstein, uisolert bindingsverk og sperretaket, taktekket med Planjaplater.

Vurdering av avvik:
• Det er avvik:

Mangler undertakstekking.

Kan opp stå kondens på underside av taktekking.

Det kan oppstå kondens på underside av stålplater uten undertak.

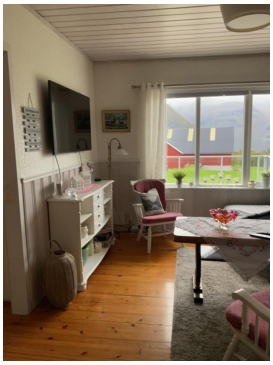
TG 1 Overflater

Innvendig er det gulv av furu,betong og belegg. Veggene har tapet og trepanel. Innvendige tak har trepanel.

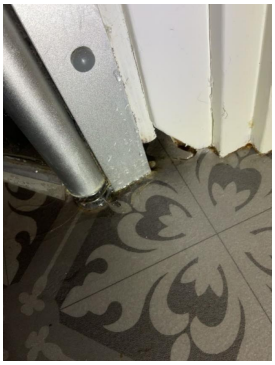
Det er plastsluk og synlig vinylbelegg som tettesjikt.

Vurdering av avvik:
• Det er påvist tegn på utettheter på våtrommet.

Utett detalf ved dør på belegg, her vil det bli fuktskade.

Konsekvens/tiltak
• Det må foretas lokale tiltak for å utbedre utettheter på våtrommet.
