Tilstandsrapport

Tomannsbolig

Breilibakken 5 A, 2820 NORDRE TOTEN

Befaringsdato: 06.11.2026 **Rapportdato:** 13.11.2026 **Oppdragsnr.:** 19276-2136 **Eiendomsverdi ref nr:** XN5925

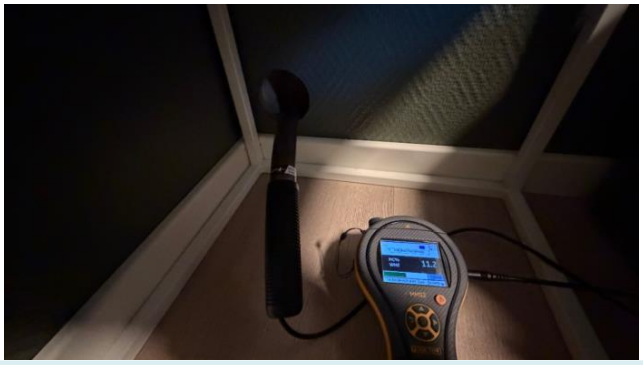
Våtrommet har balansert ventilasjon.
