Tilstandsrapport

Fritidsbolig

Klemosætervegen 78, 2880 NORD-TORPA

Befaringsdato: 05.11.2026 **Rapportdato:** 20.11.2026 **Oppdragsnr.:** 19276-2135 **Eiendomsverdi ref nr:** PG7892

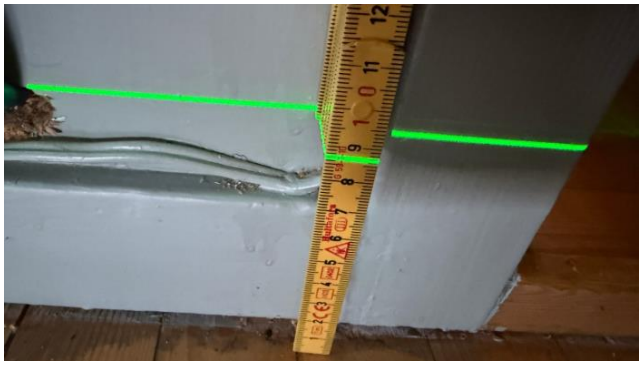
• Det er målt total høydeforskjell > 30 mm.

• Dette kan indikere setninger, deformasjoner eller skjevheter i konstruksjonen. Forholdet kan påvirke funksjon, komfort og i enkelte tilfeller være tegn på underliggende konstruksjonsmessige forhold.

4,3cm over 3,5m

• Det anbefales å undersøke årsak og omfang nærmere for å avklare om høydeforskjellen skyldes naturlige bevegelser eller forhold som krever utbedring. Ved tegn til videre bevegelser eller konstruksjonssvikt bør forholdet vurderes av bygningssakkyndig eller rådgivende ingeniør.
