Follandsveien 2

Romslig enebolig på Kårvåg | 4 soverom |
Oppgraderingsbehov

Tilstandsrapport

ENEBOLIG

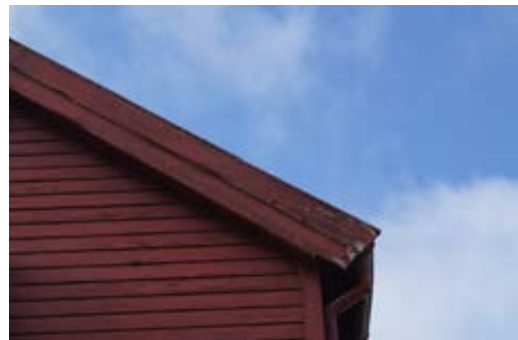
Vindskier har værslitasje/aldertegn

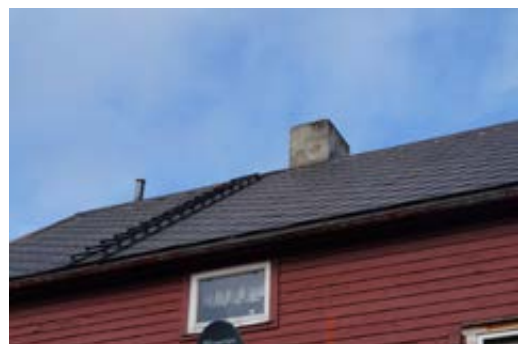
tak er over 60 år gammelt, må påregnes å skiftes i sin helhet

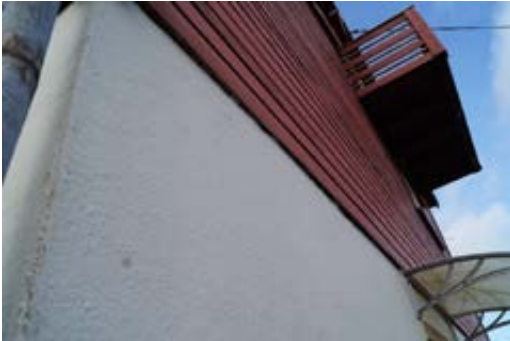
Det er ingen eller liten lufting i nedre kant av kledning mot grunnmur.

Høy prioritet (bør gjøres snart)
Kontroll av veggkonstruksjon (åpning av vegg)
Utbedre vindsperre
Tette alle åpninger mot mus
Riktig avslutning nederst på kledning

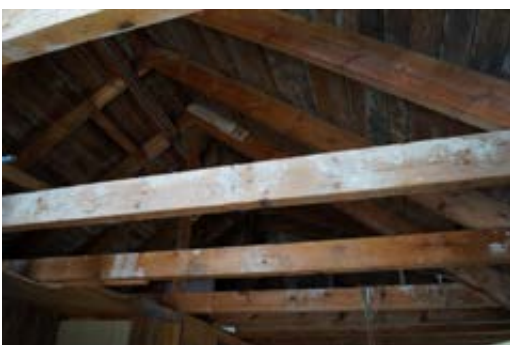
Takkonstruksjon/mørkeloft.

Bordtro er treverket (plankene) rett under takteking (f.eks. under takstein eller takplater). Misfarging der tyder ofte på at det har kommet vann inn tidligere, typisk via lekkasje eller kondens. Skadene er begrenset i omfang – altså ikke over store områder. På tidspunktet for inspeksjonen var det helt tørt, altså ingen aktiv lekkasje der og da.

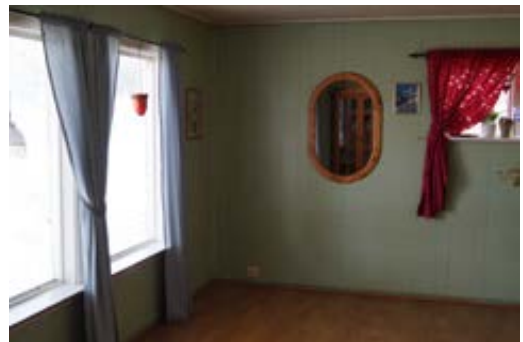
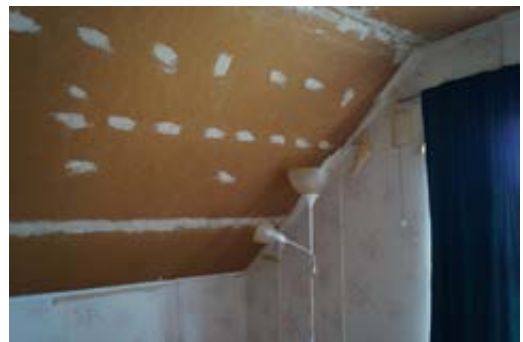
Det er stedvis påvist synlige skader på overflater.

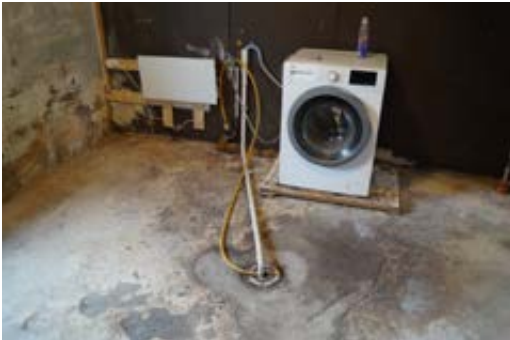
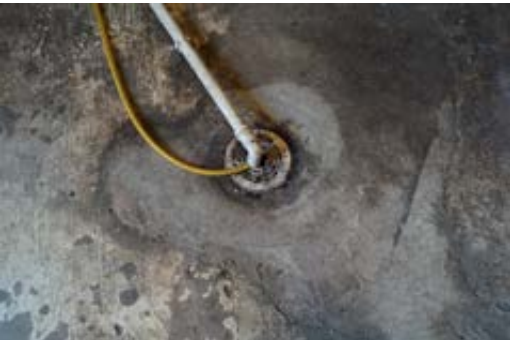
Sluk i vaskerom

Våtrommets oppbygning/underlag/tettesjikt er av eldre dato. Våtrommet må følgelig påregnes fullt oppgradert i tiden som kommer.

Hulltaking er ikke foretatt da det allerede er påvist andre avvik i våtsonen.

- Hulltaking er ikke foretatt da det allerede er påvist andre avvik i våtsonen.
- Det er registrert symptom på fuktskader.

Eldre sluk. Støpjernsluk i gulv er rustet i overflatene.

Kostnadsestimat: 100 000 - 200 000

- Våtrommet må totalrenoveres. Alle forhold med tettesjikt, våtsone, sluk m.m. må dokumenteres.
- Våtrommet har behov for omfattende oppgraderinger. For å sikre en løsning som oppfyller gjeldende krav, bør tettesjikt, sluk og røropplegg oppgraderes og dokumenteres.
- Manglende oppgradering av våtrommet medfører høy risiko for at konstruksjonene ikke vil tåle vanlig bruk av vann eller lekkasjer. Dette kan føre til fuktskader på tilstøtende konstruksjoner.

Rommet må innen kort tid oppgraderes/renoveres for å tåle normalt bruk etter dagens krav til våtrom. På grunn av alderen på rommets installasjoner, tettesjikt/membran og eldre sluk, er det økt risiko for skader og følgeskader.

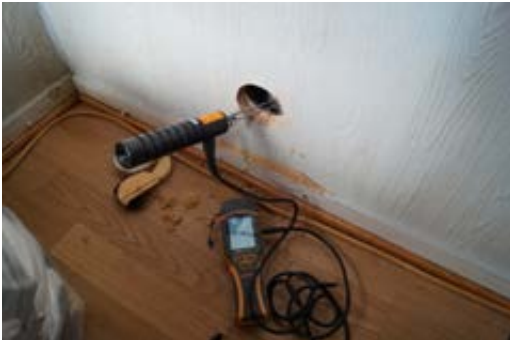
Ikke konstatert skade, men bruk av fuktindikator i våtsone ble det indikert moderate/forhøyede fuktverdier under gulvbelegg like ved dusjområde.

Belegg på gulv har høy slitasje. Mulig fuktskade under overflaten. På grunn av alder, påviste fuktverdier og manglende dokumentasjon på oppbygning og utførelse, vurderes rommet å ha høy risiko for fuktskader. Det anbefales nærmere undersøkelser og eventuell rehabilitering.

Hulltaking er foretatt uten å påvise unormale forhold.

- Dersom tiltaket ikke utføres er det fare for ytterligere skadeutvikling.
- Det må gjennomføres ytterligere undersøkelser.

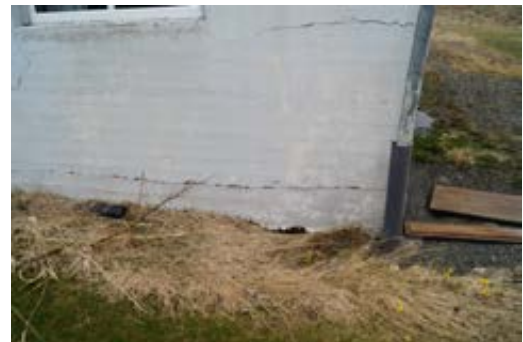
TG 2 Grunnmur og fundamenter

Grunnmuren har sprekkdannelser.

Det er observert enkelte sprekker i grunnmuren, blant annet gjennomgående sprekker ved hushjørne / vaskerom.
