# Kornstadveien 204

AVERØY

**Renovert enebolig med romslig tomt, usjenert beliggenhet og låve**

Befaringsdato: 15.09.2025

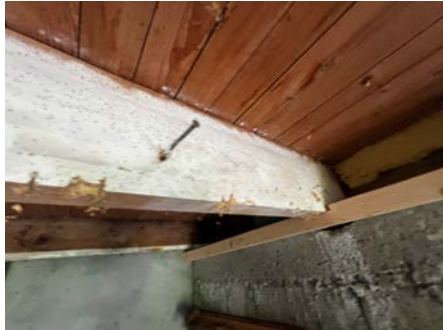
Denne gulvbjelken har betydelig redusert bæreevne etter mott/borebille angrep, er byttet ut etter befaringen. Se neste bilde.

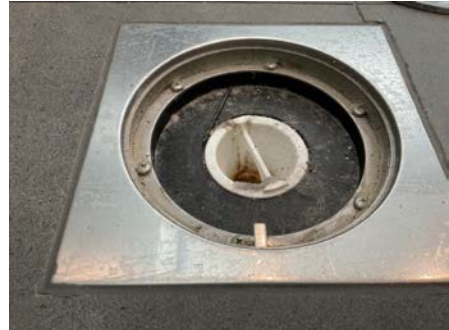
Avvik: Membranen er synlig, men avslutningen ved sluket er utett.

Membranen er synlig, men avslutningen ved sluket er ikke tett utført. Det er registrert at selger ikke har klemst membran korrekt under klemringen i sluket. I dagens utførelse ligger membran kun klemst under slukringen, noe som i prinsippet kan medføre at vann renner ned langs utsiden av sluket. Det er åpent bjelkelag fra kjelleren, og slukpottene er synlige. Det er ikke registrert eller målt forhøyede fuktverdier i disse områdene.

Sluk ved vaskemaskin.

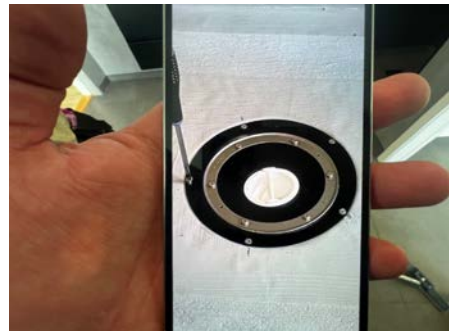
Bilde fremvist av selger på befaringen, membranen er ikke klemmt under klemring, membranen er avsluttet mot sluken og klemmt mellom det som er innfesting av sluk til undergulv

Membranen er synlig, men avslutningen ved sluket er ikke tett utført. Det er registrert at selger ikke har klemmt membranen korrekt under klemringen i sluket. I dagens utførelse ligger membranen kun klemmt under slukringen, noe som i prinsippet kan medføre at vann renner ned langs utsiden av sluket. Det er åpent bjelkelag fra kjelleren, og slukpottene er synlige. Det er ikke registrert eller målt forhøyede fuktverdier i disse områdene.

Det anbefales å etablere en forskriftsmessig tilslutning mellom membran og sluk med korrekt bruk av klemring. Dersom tiltak ikke utføres, er det økt risiko for vannlekkasjer langs sluket. Over tid kan dette medføre fuktskader i underliggende konstruksjoner. Selv om det per i dag ikke er registrert forhøyede fuktverdier, er løsningen en riskokonstruksjon med usikker funksjon over tid.
