Dusavikveien 95A

Adresse	Dusavikveien 95A 4007 STAVANGER
Prisantydning	Kr 7 500 000,-
Omkostninger	Kr 206 490,-
Totalpris	Kr 7 706 490,-
BRA-i/BRA Total	174/178 m ²
Eierform	Eiet
Boligtype	Enebolig
Byggeår	1860
Soverom	1

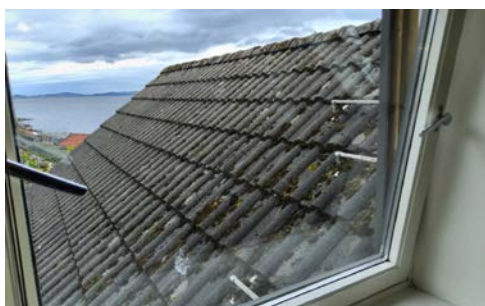
På grunn av varierte temperaturforhold over tid, kan undertaket bli svekket, noe som potensielt øker faren for lekkasjer i fremtiden. Det er ikke nødvendig med umiddelbare tiltak, men tidspunktet for utskiftning av taktekkingen og undertak nærmer seg.

Mosen anbefales fjernet for å hindre unormal slitasje på taksteinen, og for å forlenge levealderen.

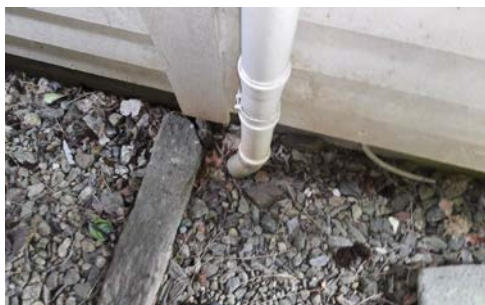
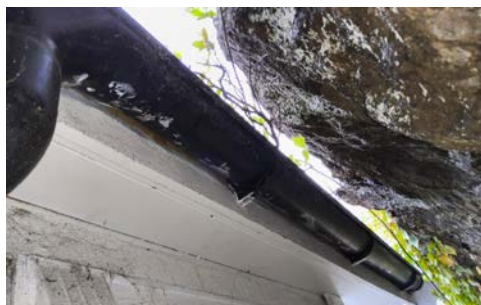
Nedløp og beslag

Rens av takrenner må påregnes for å hindre vanntrykk mot bolig og vegg.

Nedløp bør utbedres slik at disse leder til drens, slik at det ikke blir unormal slitasje på vegg og mye vann i grunnen.

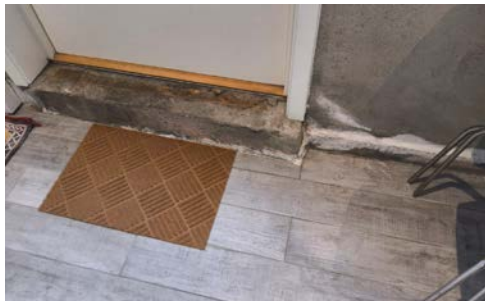
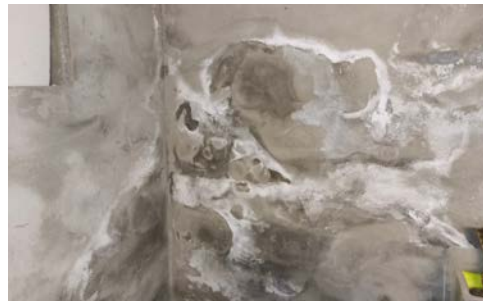
Det er saltutslag og økte fuktverdier i gulv/vegg i kjelleren. Fuktverdiene er målt via bruk av overflatesøker, og sammenlignet vegg over bakkenivå mot kjellervegg ut mot terreng.

Dagens oppbygging av kjelleren gjør at det ikke er mulige tiltak innvendig.
For å få ned fuktnivåene, se punkt om drenering.
Det kan ikke utelukkes tiltak om man skal gjøre endringer på innvendig oppbygging/konstruksjon.

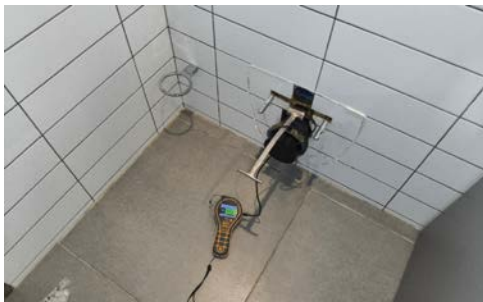
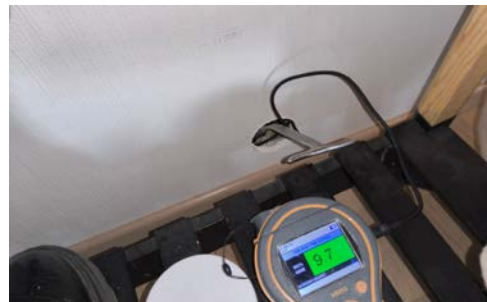
Det er tatt hull fra gangen og inn mot dusjsonen. Det er også sjekket for fukt i treverket til toalett-kassen.

Det kan ikke utelukkes skjulte skader på bakgrunn av lekkasjen fra toalettet.

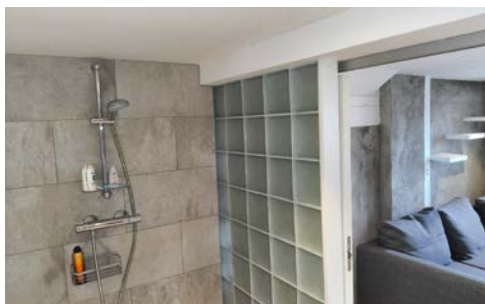
Ved normal bruk av dusjen er ikke dette en utfordring. Her er det risiko for at vann kan sprute ut i stuen.

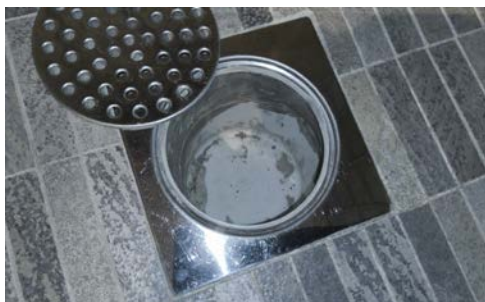
Membran svekkes over tid. Dette inkluderer tap av fleksibilitet, økt slitasje som kan føre til sprekker eller tynnslitninger, redusert tetthet og svekkelse av sveiser. Når membranen må skiftes, er vanskelig å fastslå. Det må derfor utføres regelmessig inspeksjon av membranen.

For å lukke avviket vedrørende sluktype, må denne byttes, slik at vannmengde kan tas unna iht. krav. Dette er ikke økonomisk forsvarlig før badet renoveres.

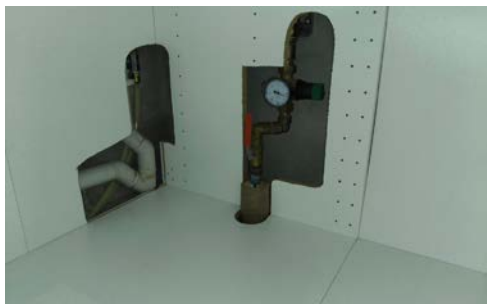
Det er en viss risiko for at lekkasjer kan oppstå på grunn av aldersrelatert svekkelse i skjøter eller rørmateriale. Kobberrør utvider seg når temperaturen øker og trekker seg sammen når temperaturen synker. Disse utvidelsene og sammentrekningene over tid kan medføre belastninger på rørmaterialet, som kan føre til svekkelse. Vannrørene bør skiftes i forbindelse med oppgradering av våtrom.

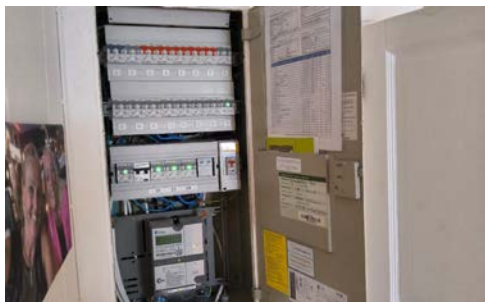
Det foreligger lite dokumentasjon på utført arbeid på boligen.

På bakgrunn av at boligen har hatt flere eiere, manglende dokumentasjon, ovennevnte mangler og at anlegget er av ukjent årgang, anbefales en nærmere kontroll av anlegget. Dette for å kunne avdekke faktisk tilstand, og for å se om det er behov for tiltak fremover, for økt elsikkerhet.
