# Hellandsvegen 585

BRATTVÅG | HELLAND

Sjarmerende enebolig beliggende i landlige omgivelser | 2 soverom | Renoverert bad | Dobbel garasje

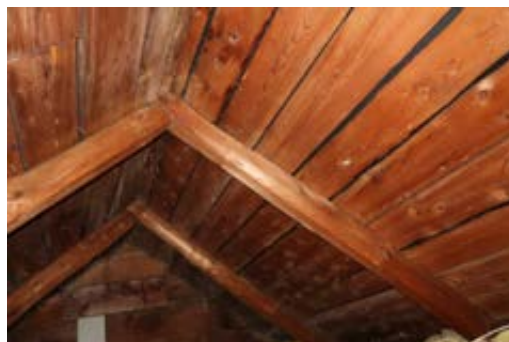
Tretraktro kun besiktiget fra lukeområdet.

- Overvåk tilstanden jevnlig. For å få tilstandsgrad 0 eller 1 må tekkingen skiftes ut, men tidspunktet for når dette er nødvendig er vanskelig å si noe om.

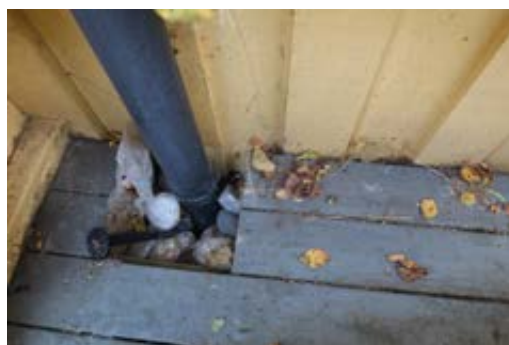
Taknedløp øst.

- Det er ikke krav om utbedring av snøfangere opp til dagens krav.
- Det er ikke behov for utbedringstiltak for snøfangere i nær fremtid.
- Det bør lages system for bortledning av vann fra taknedløp ved grunnmur.

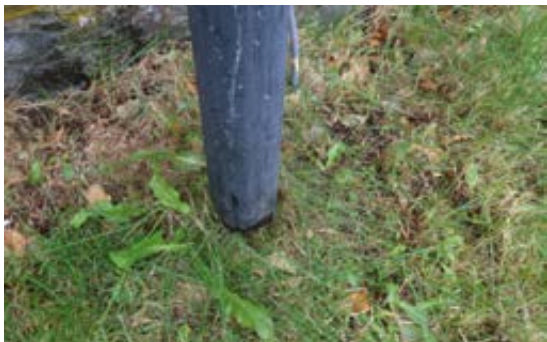
Taknedløp vest

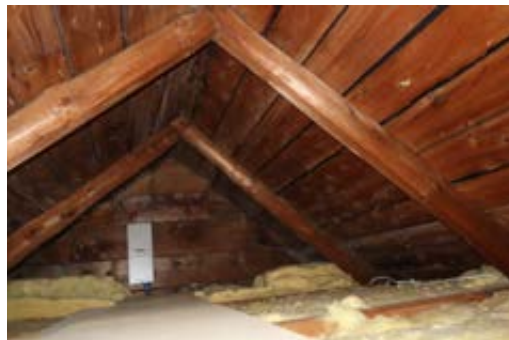
- Det er ingen lufting i konstruksjonen.
- Det er registrert symptom på aktivitet fra skadedyr.

Ved manglende lufting i tak-konstruksjonen kan det oppstå fuktproblematikk pga. kondens. Skjulte skader kan aldri utelukkes med denne utførelse.

Yttertak-konstruksjon.

- Lufting/ventilering må etableres.
- Det må foretas tiltak for å lukke avviket.

Det må etableres musesperre bak all bordkledning i nedre del mot mur. Uvisst om det er noe aktiv mott på kryploft.

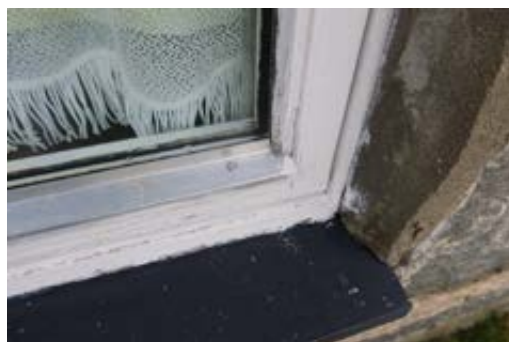
- Karmene i vinduer er slitte og det er sprekker i trevirket.
- Det er påvist andre avvik:

Slitt vindu kjeller.

Vinduer datert 2004 må påmonteres barnesikring.

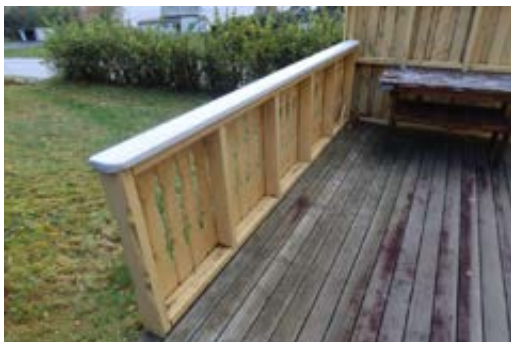
Trekkverket må festes bedre.

Terrassebord og trekkverk/levegg må påregnes vedlikehold/overflatebehandling/maling. Trekkverket må festes bedre.

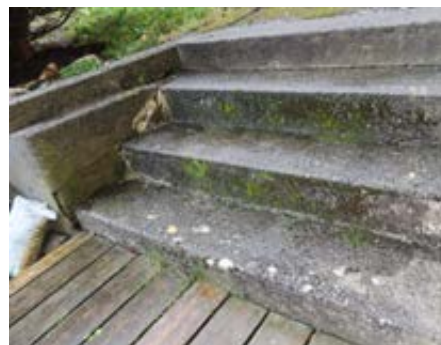
Støpt trapp nord.

- Rekkverk må monteres for å lukke avviket.

Noe vedlikehold/overflatebehandling må påregnes.

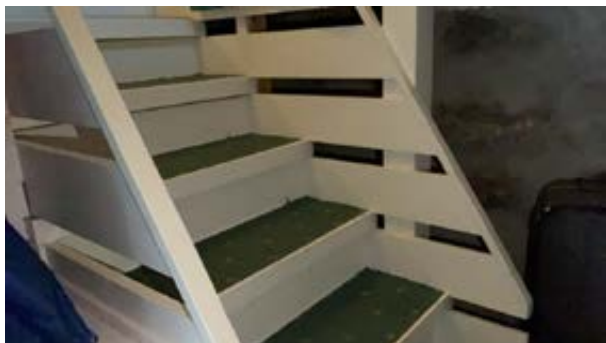
Tretrapp fra kjeller til 1.etasje.

- Det er ikke krav om utbedring av åpninger opp til dagens krav.
- Håndløper bør monteres, men det var ikke krav på byggetidspunktet.

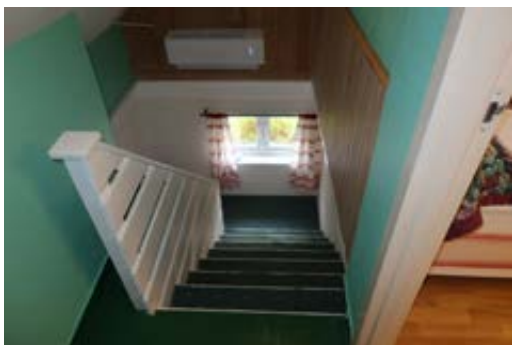
Trapp til loft.

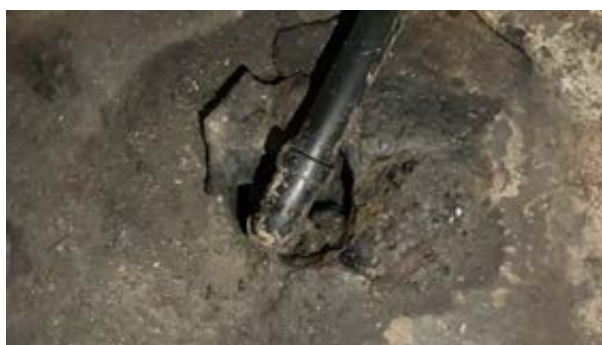
"Sluk" i gulvet.

- Våtrommet må totalrenoveres. Alle forhold med tettesjikt, våtsone, sluk m.m. må dokumenteres.

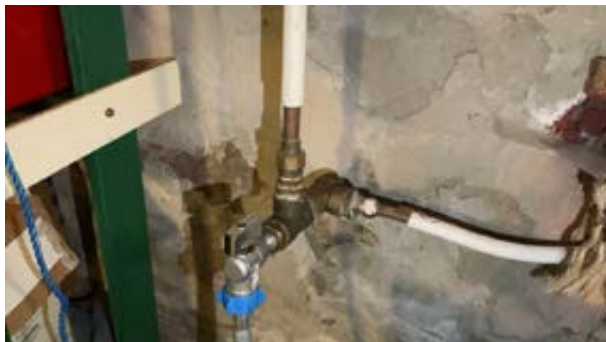
Opplegg for vaskemaskin.

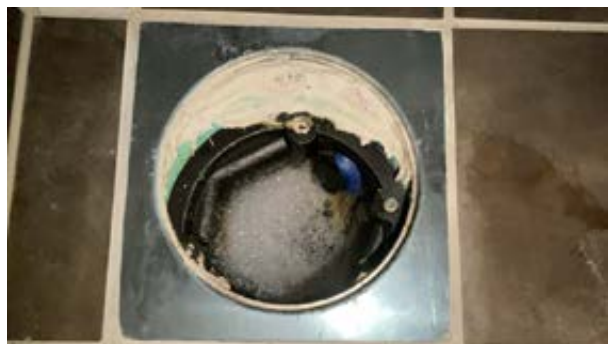
Plastsluk.

- Sluket må sjekkes og rengjøres jevnlig.

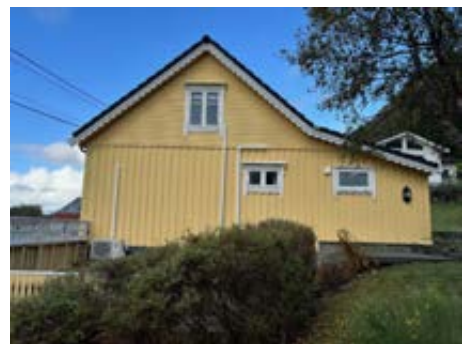
Ingen ventiler i yttervegger eller vinduer (kun på badet).

- Det bør etableres veggventiler/vindusventiler i alle oppholdsrom som ikke har det.
- Ventilasjonsløsningen må utbedres.

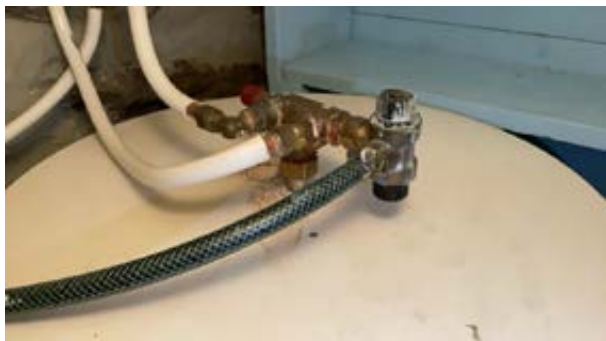
Blandeventil.

- Det er ikke behov for utbedringstiltak siden tanken fungerer i dag, men ut ifra alder kan skader plutselig oppstå på eldre tanker.

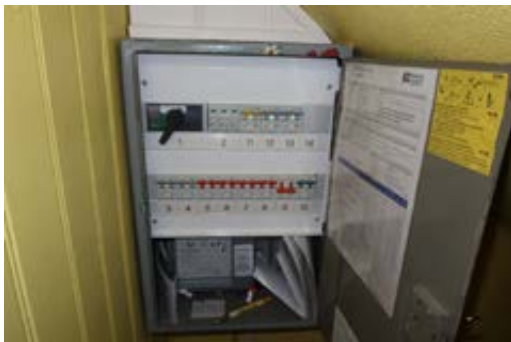
El-skap med automatsikringer

10. Er det tegn på at kabelinnføringer og hull i inntak og sikringsskap ikke er tette, så langt dette er mulig å sjekke uten å fjerne kapslinger?  
**Nei**
11. Finnes det kursfortegnelse, og er den i samsvar med antall sikringer?  
**Ja**
12. Foreta en helhetsvurdering av det elektriske anlegget, dets alder, allmenne tilstand og fare for liv og helse. Bør det elektriske anlegget ha en utvidet el-kontroll?  
**Ja Utifra at det ikke foreligger el-tilsynsrapport de siste 5 årene, så anbefales det en generell gjennomgang på el-anlegget av en el-fagmann. Kostnadsestimat gjelder el-kontroll.**

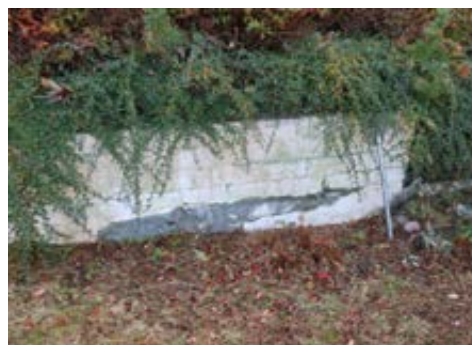
Forstøtningsmuren må rives og ny mur bygges.

- Forstøtningsmuren må rives og ny mur bygges.
