# Tilstandsrapport

4-roms andelsleilighet

Freserveien 9, 0195 OSLO

Befaringsdato: 13.10.2026

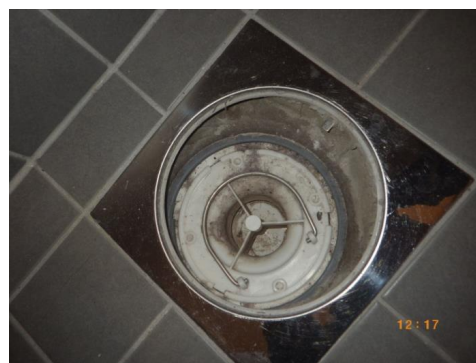
## 9 ETASJE > TOALETTROM

Vegghengt toalett, servant med ett-greps blandebatteri og speil over servant (fra 2024).

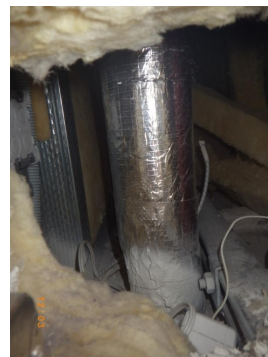
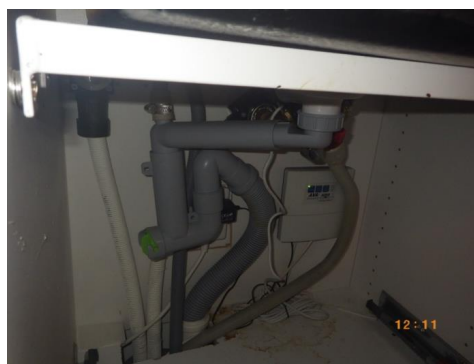
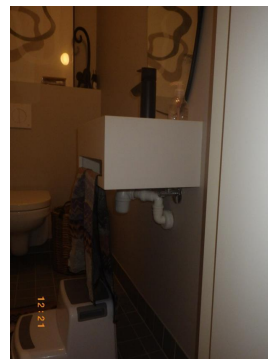
Anlegget er i hovedsak fra byggeåret med soillrør i plast og avløp fra servanter og kummer i plast. Store deler av soilledning er i vegg eller innkassinger og er ikke mulig å inspisere. Bunnledning er ikke tilgjengelig men det må antas at denne er fra byggeåret.

Anleggets tilstand er derfor kun vurdert ut i fra alder på anlegget og at det ikke er opplyst om lekkasjer som ikke er utbedret eller tidligere problemer med anlegget.

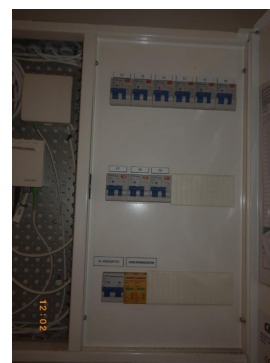
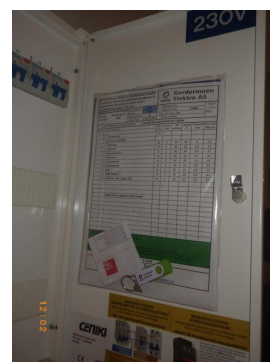
Ved visuell kontroll er det ikke registrert synlige avvik eller forhold som gir grunn til å anta at anlegget ikke er forskriftsmessig utført. Det er ikke foretatt inngrep eller målinger i anlegget, og vurderingen baserer seg derfor på tilgjengelig dokumentasjon og visuelle observasjoner. Sikringsskap plassert i entre med automatsikringer. Tavlerom plassert i trappeoppgang.

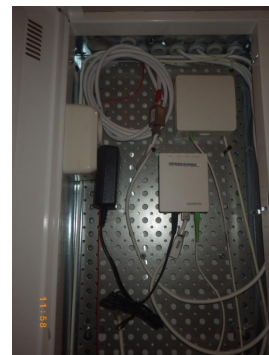
Leiligheten har dørtelefon/callinganlegg med fjernbetjent åpning av hovedinngangsdør. Det er etablert digital infrastruktur for distribusjon av TV- og internettsignaler, eksempelvis via fiber eller tilsvarende bredbåndsløsning. Leverandør, abonnement og signaltipe er ikke nærmere undersøkt. Anleggenes funksjon og kapasitet er ikke testet.
