# Store-Nørve 7B

ENEBOLIG · TILSTANDSRAPPORT MED VERDITAKST

6009 ÅLESUND

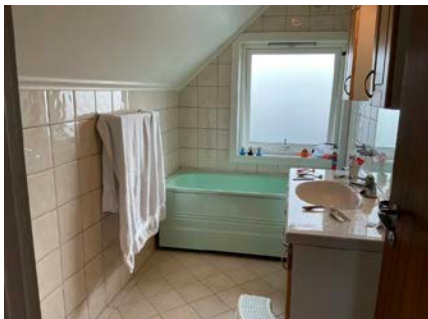
Oversikt bad loft

Bad på loft er rehabilitert rundt 2004/05 basert på opplysninger i tidligere rapporter, det foreligger ingen dokumentasjon. Rommet har flislagte gulv og vegger, gulvvarme. Det har malte innvendige tak. Våtrommet har badekar, toalett og innredning med servant.

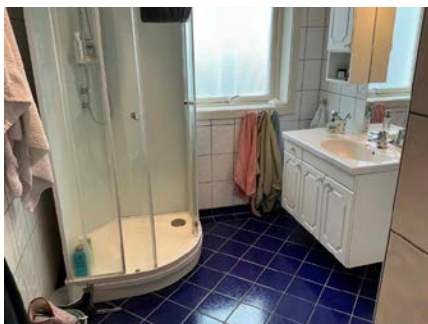
Bad hovedetasje

Bad i hovedetasje er rehabilitert rundt 2004/05 basert på tidligere rapporter, det foreligger ingen dokumentasjon. Rommet har flislagte gulv og vegger, gulvvarme. Det har malte himlingsplater i innvendige tak. Våtrommet har dusjkabinett, vegghengt toalett og innredning med servant.

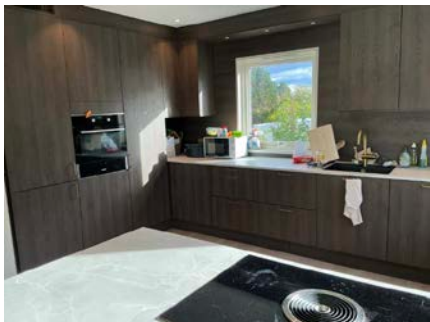
Avvik: Kjøkkenet har kullfilterventilator uten avtrekk til det fri.

Det er utstyrt med hvitevarer bestående av kjøøl/fryseskap, stor induksjonstopp, stekeovn og oppvaskmaskin. Det er kullfilterventilator i platetopp.

Det er i tillegg installert komfyrvakt og vannstoppsystem. Det er laminatgulv på kjøkken.
