# Bergslibakken 2B

FOSNAVÅG

Befaringsdato: 02.03.2026

Rapportdato: 06.03.2026

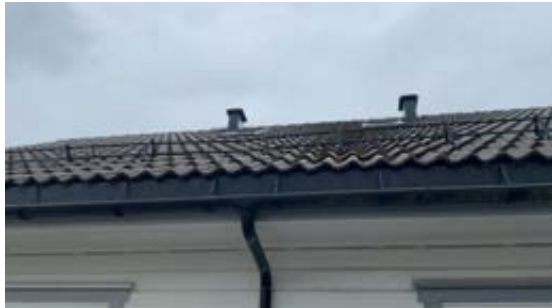
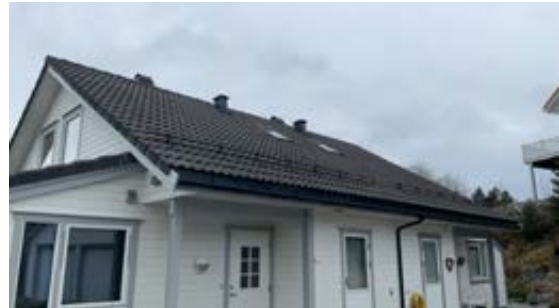
## TG 2 Veggkonstruksjon

- Takteking: Taktekingen har mose og slitasje på grunn av elde. Deler av taktekingen har en del mosevekst.
- Nedløp og beslag: Det mangler en snøfangerkonsoll på taktekingens bakside.
- Veggkonstruksjon: Det er ingen eller liten lufting i nedre kant av kledning mot grunnmur. Terrasse er anlagt mot og helt oppunder bordkledningen. Dette er til hinder for vedlikehold og luftingen av bordkledningen.
- Vinduer: Utvendige beslagsløsninger er ikke fagmessig utført. Det er åpninger og sprekker i fugemasse mellom vannbord og bordkledningen over vinduene. Det er

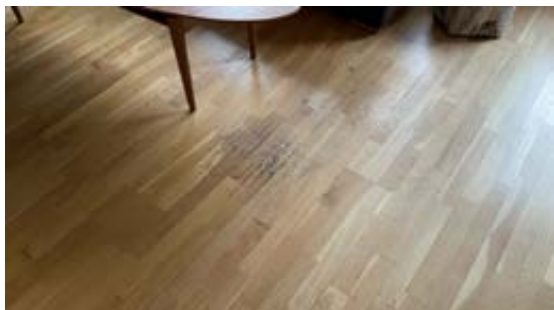
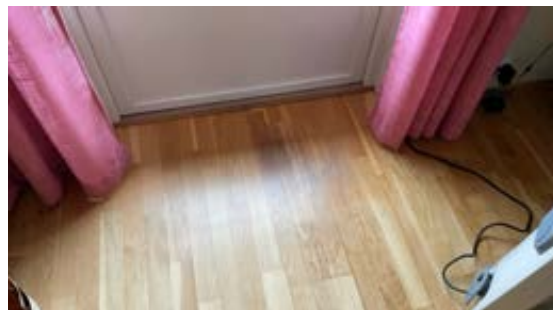
## TG 2 Etasjeskille/gulv mot grunn

- Det er målt høydeforskjell på mellom 15-30 mm gjennom hele rommet. Tilstandsgrad 2 gis med bakgrunn i standardens krav til godkjente måleavvik.
- Målt høydeforskjell på mellom 10 - 20 mm innenfor en lengde på 2 meter. Tilstandsgrad 2 gis med bakgrunn i standardens krav til godkjente måleavvik.
