# Drammensvegen 19

HAREID

**HAREID - Sentrumsnær enebolig med 5 soverom og dobbel garasje meget fint beliggende på flott og skjermet utsiktstomt**

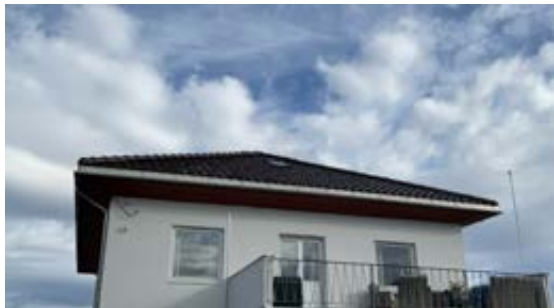
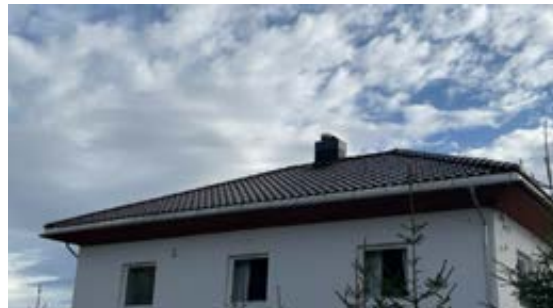
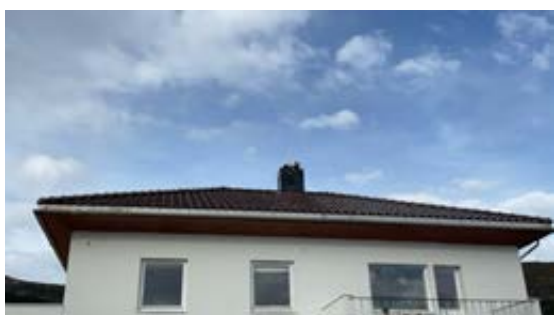
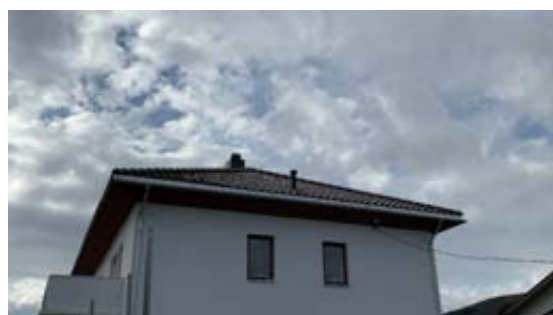
## TG 2 Nedløp og beslag

Det bør vurderes å montere snøfangere for å redusere risikoen for snø og isras, noe som kan medføre både person og materielle skader.

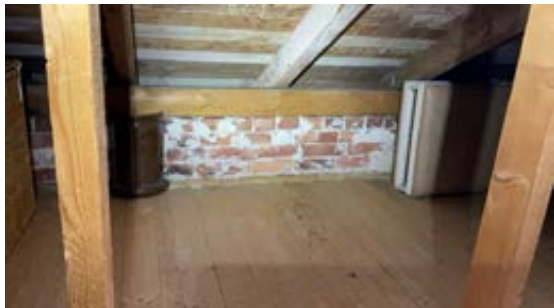
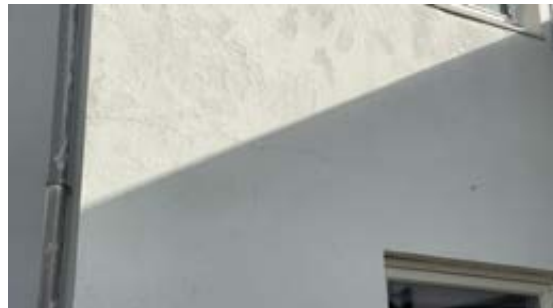
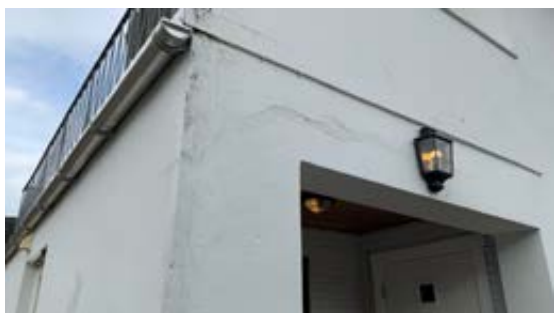
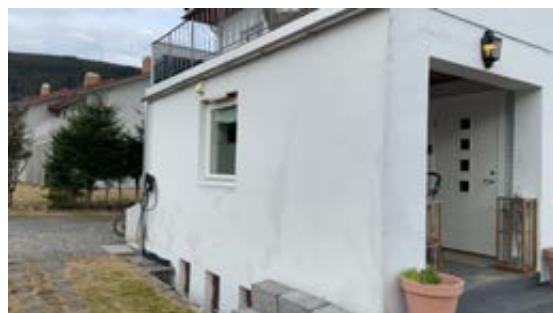
## TG 2 Takkonstruksjon/Loft

*Punktet må sees i sammenheng med Taktekking*

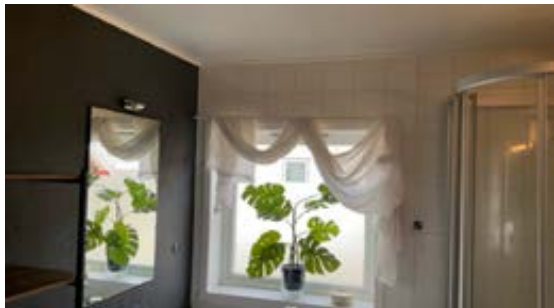
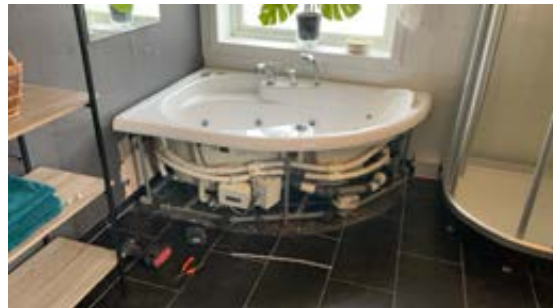
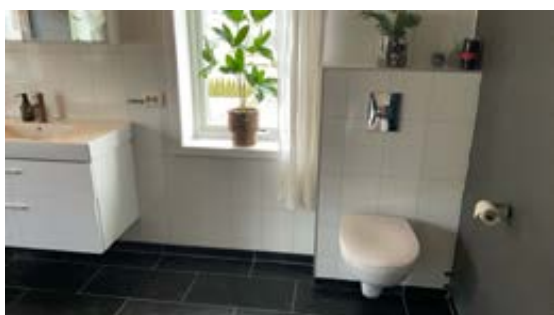
### TG 0 Tilliggende konstruksjoner våtrom

Hulltaking er utført mot våtsone for badekar. Det ble ikke avdekket unormale forhold eller forhøyede fuktverdier i tilknytning til hulltakingen.

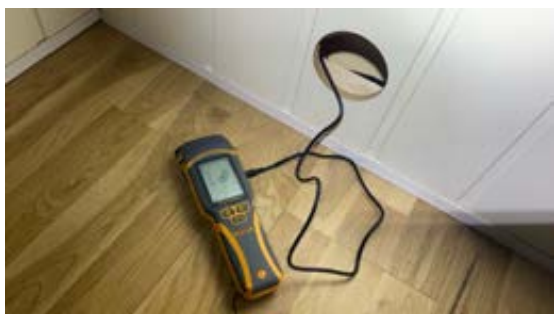
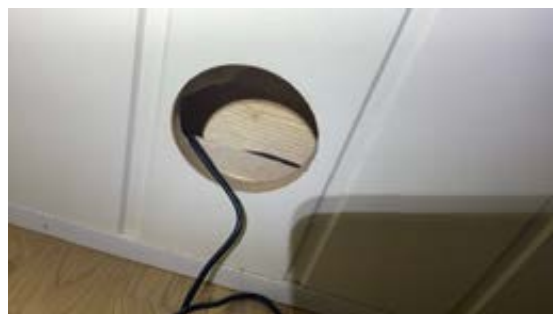
### TG 2 Overflater vegger og himling

- Dersom det ikke gjøres tiltak, kan dette medføre oppfukting, oppsvelling og forringelse av materialer over tid og fuktskader på tilstøtende konstruksjoner.
- Uegnede materialer må fuktbeskyttes/utskiftes.

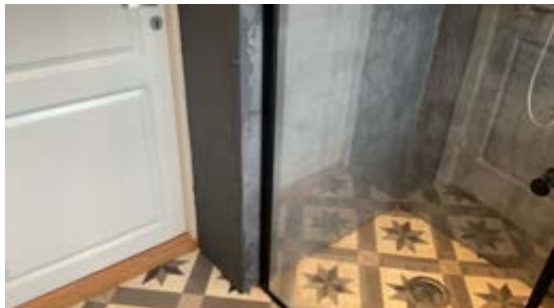
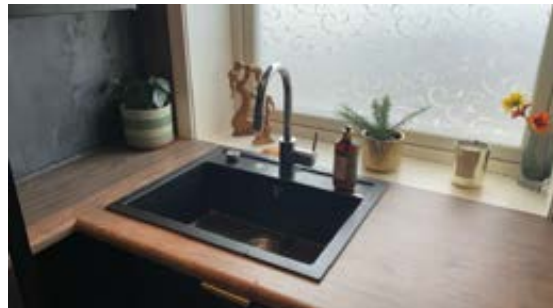
### TG 2 Overflater Gulv

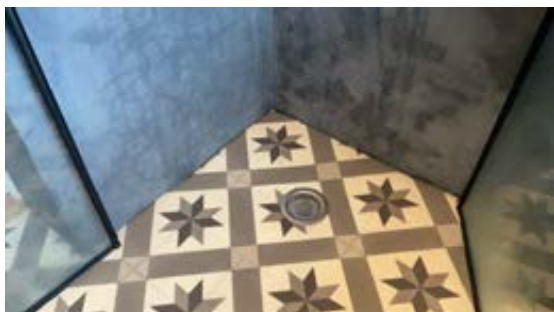
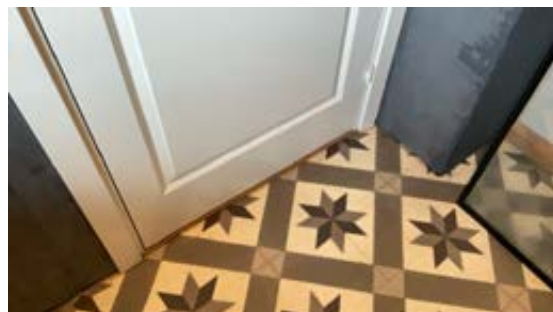
- Det er påvist at høydeforskjell fra topp slukrist til gulv/synlig topp membran ved dørterskel er mindre enn 25 mm.
- Det er påvist avvik i fallforhold til sluk i forhold til krav i forskrift på byggetidspunktet.

- Til tross for avviket i fall/høydeforskjell til sluk, vil gulvet fortsatt kunne lede vann mot sluket, men med redusert effektivitet. Dette kan potensielt øke risikoen for vannansamling i enkelte områder av badet.

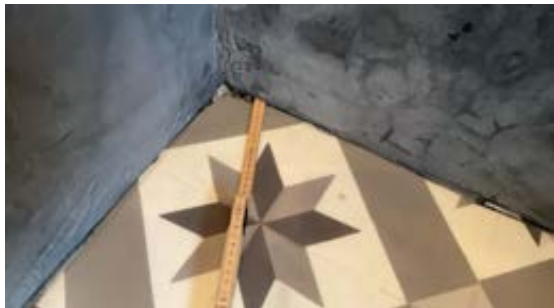
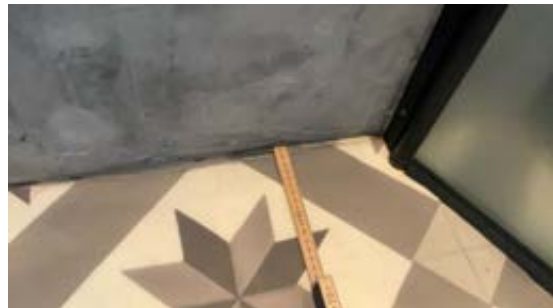
## 1 ETASJE > BAD/VASKEROM

### TG 3 Sluk, membran og tettesjikt

- Utettheter i tettesjiktet på våtrommet kan føre til fuktskader i bakenforliggende konstruksjoner dersom det ikke blir foretatt tiltak på våtrommets tettesjikt.

Det bør fremskaffes dokumentasjon på utførelse av tettesjikt. Ukjent eller mangelfull utførelse av tettesjikt, samt utettheter i overgang mellom vegg og gulv i dusjen, medfører økt risiko for fuktskader i underliggende og tilstøtende konstruksjoner.

Utbedring av utettheter bør gjennomføres for å hindre vanninntrenging og risikoen med påfølgende skadeutvikling.

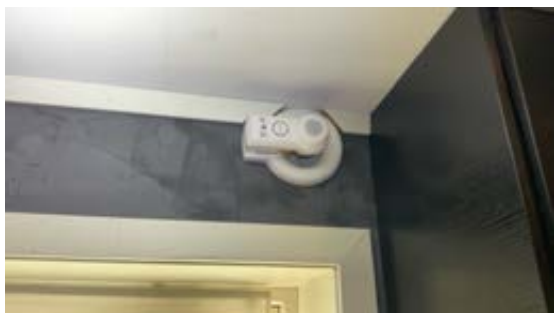
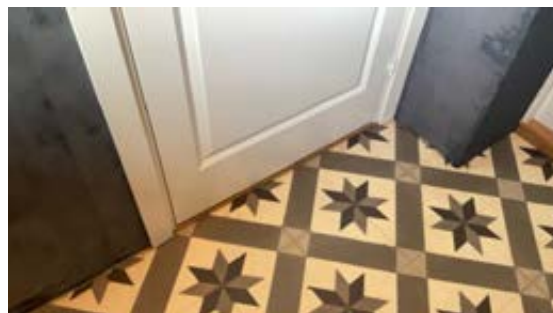
## 1 ETASJE > BAD/VASKEROM

### TG 2 Ventilasjon

- Det bør etableres tilfredsstillende tilluft til våtrom f.eks. luftespalte ved dør e.l.
- Over tid kan manglende tilluftsventilering resultere i mugg- og soppdannelse, spesielt på steder som ikke får god nok luftgjennomstrømning.

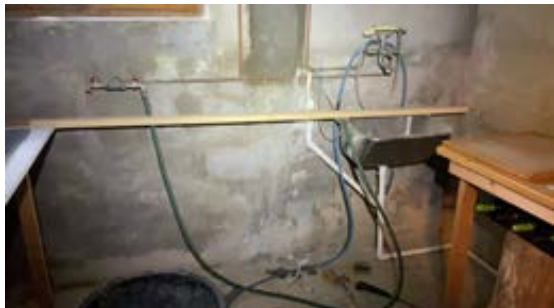
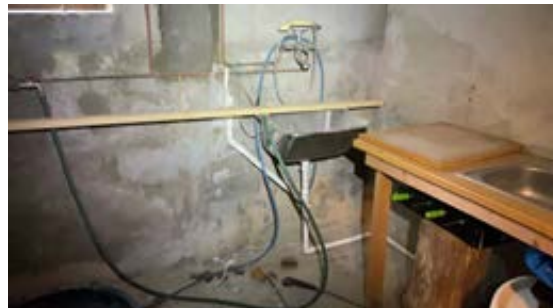
## KJELLER > VASKEROM

### TG 2 Tilliggende konstruksjoner våtrom

- Det er registrert symptom på fuktskader.

Grunnmuren har saltutslag, og betonggulvet viser synlige tegn til fuktopptrekk fra grunnen.

- Dersom tiltaket ikke utføres er det fare for ytterligere skadeutvikling.

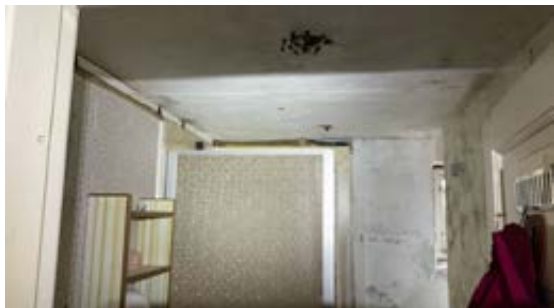
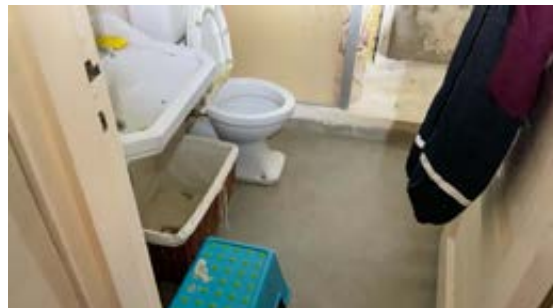
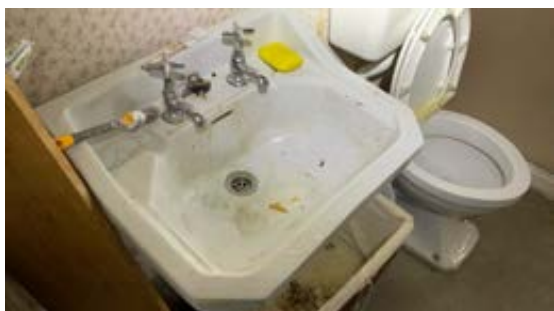
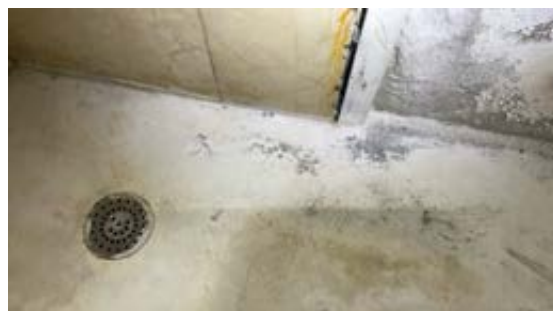
## KJELLER > BAD

### TG 3 Generell

- Våtrommet må totalrenoveres. Alle forhold med tettesjikt, våtsone, sluk m.m. må dokumenteres.

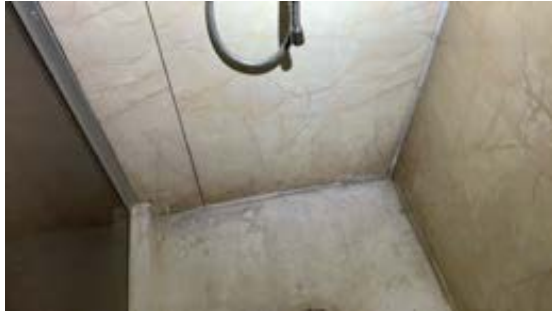
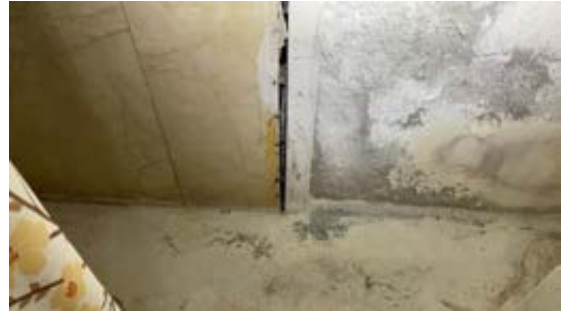
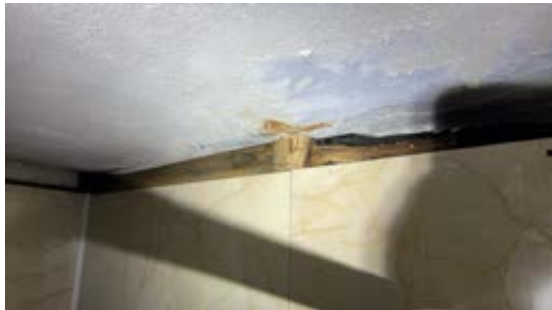
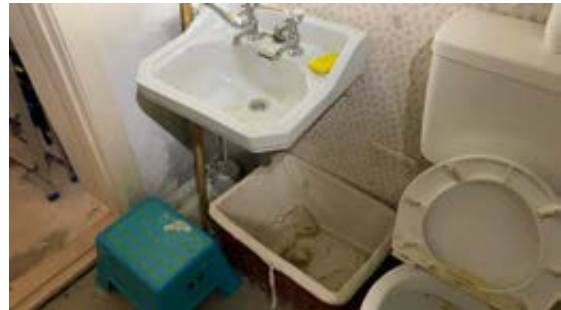
## KJELLER > BAD

### TG 2 Tilliggende konstruksjoner våtrom

Hulltaking er ikke utført da våtrommet har synlige fukt og råteskader.

- Hulltaking er ikke foretatt da det allerede er påvist andre avvik i våtsonen.

- Gjennomføre ytterligere undersøkelser og foreta utbedring av skade.

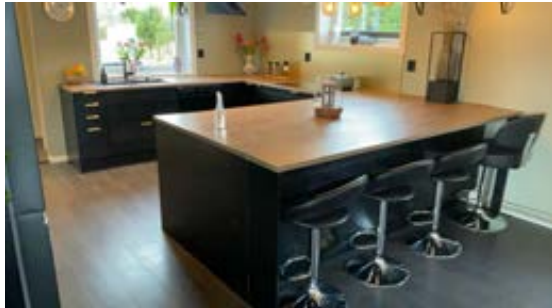
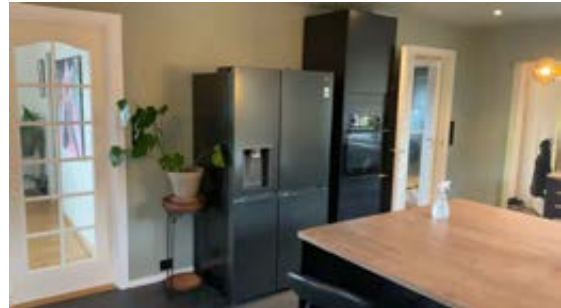
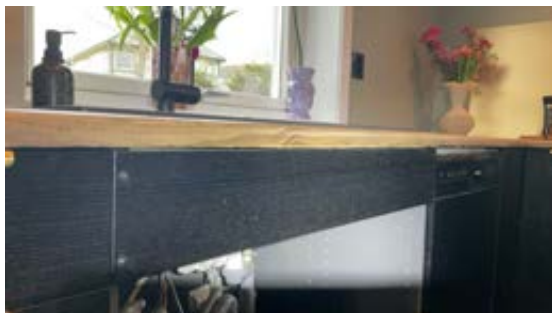
### 1 ETASJE > STUE/KJØKKEN/ENTRE

- Det er ikke påvist tegn på at det er montert lekkasjedeteksjon ved oppvaskmaskin/oppvaskkum, dette er et krav på kjøkkenet ut ifra alder.

Benkeplate ved vasken har begynnende fuktskader på undersiden.

- Det bør monteres lekkasjedeteksjon ved oppvaskmaskin/oppvaskkum.

Benkeplaten må fuktsikres for å hindre videre utvikling av fuktskader. Dersom tiltak ikke iverksette vil ytterligere skade på benkeplaten i å oppstå.

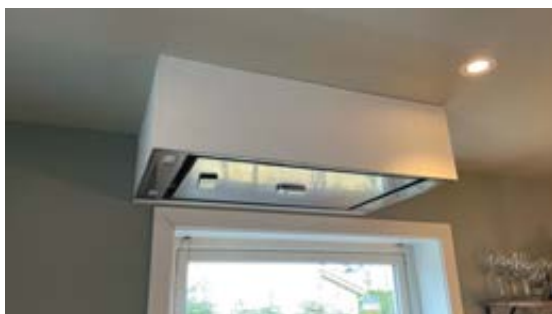
## 1 ETASJE > STUE/KJØKKEN/ENTRE

### TG 2 Avtrekk

- Det bør etableres tilluft til kjøkkenet.

Det bør etableres tilfredsstillende tilluft til kjøkkenet lik avtrekket. Manglende tilluft kan føre til undertrykk og redusert effekt av kjøkkenventilatoren.

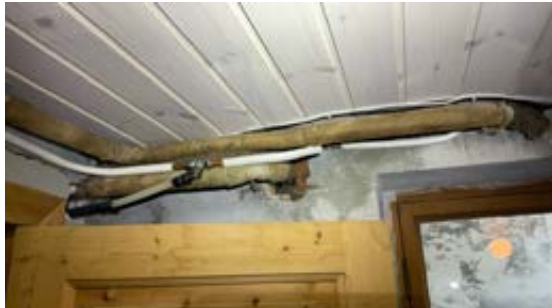
## TEKNISKE INSTALLASJONER

### TG 2 Vannledninger

- Det er påvist ufagmessig utførelse av vannledninger.
- Mer enn halvparten av forventet brukstid er passert på innvendige vannledninger.
- Det er påvist at vannrør som er utsatt for kulde har mangelfull isolering.

Rør i rør systemet er montert uten vannfordelerskap med avløp til sluk. Ved en vannlekkasje så vil vannskade i kjeller oppstå.

Rørøpplagg av kobberrør er slitt, og deler av rørøpplagget har en del korrosjon. Ifølge eiere har det vært rørbrudd fra rørøpplagget i deres eiertid.

Rørøpplagget i uisolert kjeller er uisolert, og vil som følge av dette kunne være utsatt for frost som kan medføre rørbrudd.

Rør i rør-systemet bør monteres i et vannfordelerskap med avløp til sluk for å redusere risikoen for vannskader ved en lekkasje.

Kobberrør med synlig slitasje og korrosjon bør vurderes utskiftet for å unngå fremtidige rørbrudd og vannskader.

Uisolert vannrør i uoppvarmet og uisolert kjeller må isoleres for å hindre frostskafer og rørbrudd.

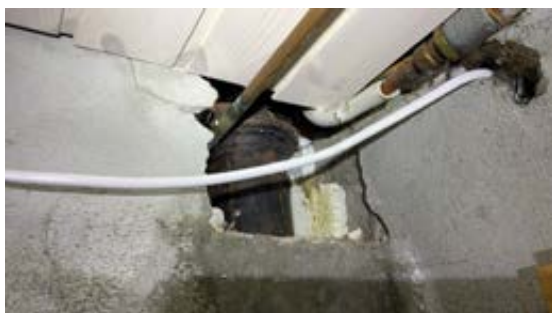
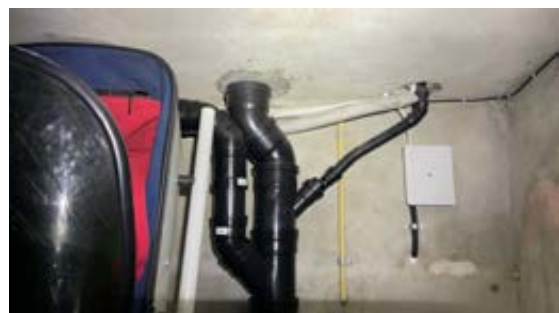
## TG 3 Avløpsrør

- Mer enn halvparten av forventet brukstid er passert på innvendige avløpsledninger.
- Det er påvist at avløpsrør av jern har store rustskader.

Rørpropplegg av stål og sluker i kjeller har store og synlig rustskader. Eiere opplyser at det er dårlig avrenning fra avløpsrøret på bad loft.

Avløpsrør med store rustskader bør skiftes ut for å unngå lekkasjer, tette rør og følgeskader på bygningskonstruksjonen.

Dårlig avrenning fra avløpsrøret på badet bør undersøkes nærmere og utbedres, da dette kan føre til tilbakeslag, luktproblemer og skader.

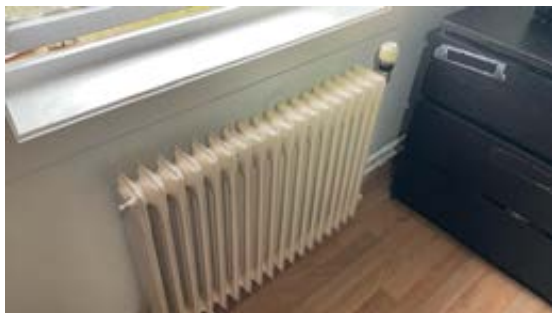
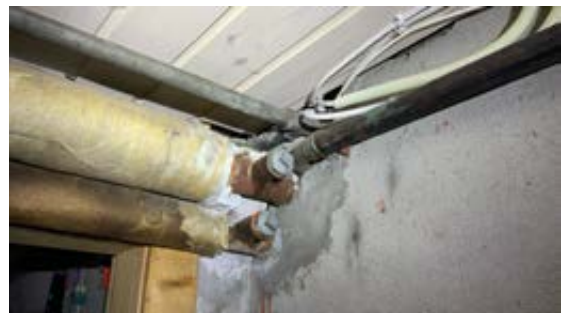
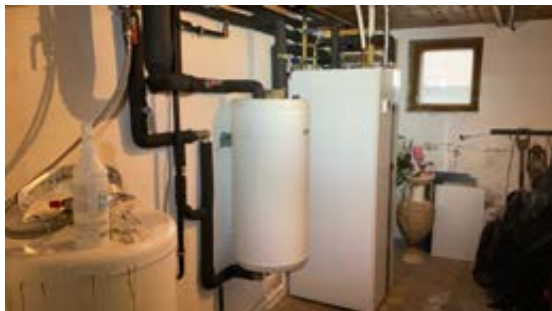
## TG 2 Ventilasjon

- Det er påvist mangelfull ventilasjon på ett eller flere rom i boligen.

Synlige deler av røropplegget i kjeller har rustskader. Eier opplyser at det er noe utfordrerne og styre varmen fra radiatorene.

Det bør etableres veggventiler eller annen egnet ventilasjon i kjelleren for å sikre tilstrekkelig luftutskifting. Manglende ventilasjon kan føre til dårlig inneklima, økt risiko for fuktskader og muggdannelse.

Det anbefales å gjennomføre service og vedlikehold på varmesentralen, samt utbedre rustskader på røropplegget for å forlenge anleggets levetid og sikre stabil varmedistribusjon.

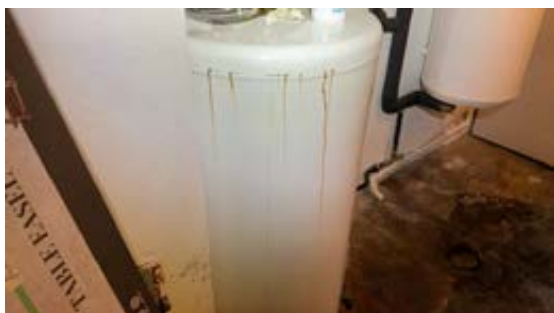
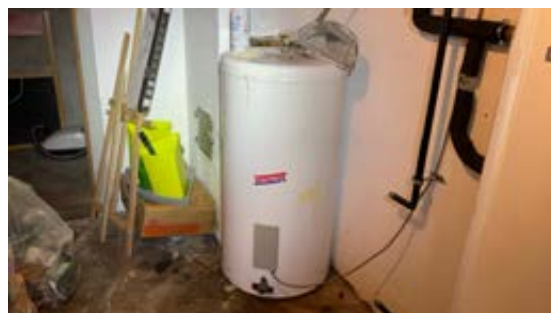
## TG 2 Varmesentral - 2

Utedelen på varmepumpe har rustskader.

Det er observert rustreder på utsiden av varmtvannstanken.

Det er ikke behov for utbedringstiltak siden varmesentralen fungerer i dag, men ut ifra alder og rustskader på utedelen kan funksjonssvikt oppstå.

Varmtvannsbereder bør vurderes skiftet grunnet høy alder og synlige rustreder, for å forebygge lekkasje og påfølgende vannskader.

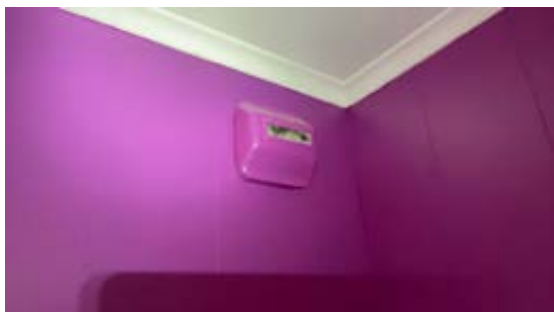
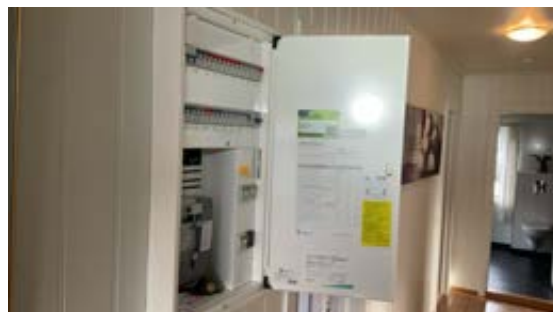
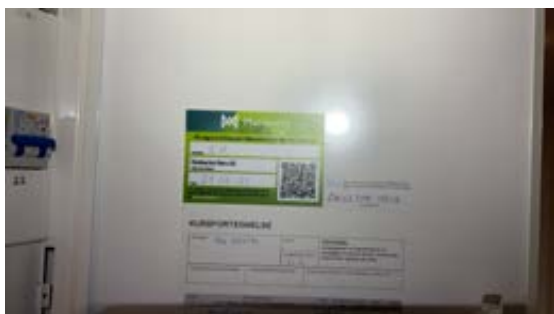
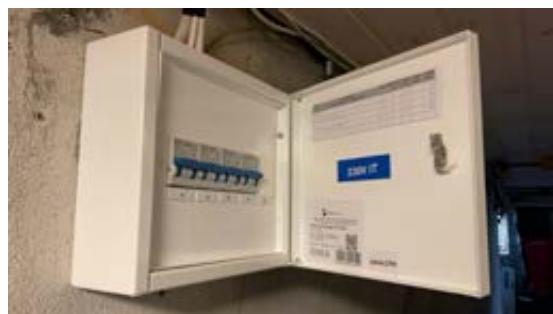
## Elektrisk anlegg

Ja På bakgrunn av det elektriske anleggets alder og manglende dokumentasjon, så anbefales det å gjennomføre en utvidet el-kontroll for å få kartlagt el anleggets tilstand og vurdere behovet for eventuelle vedlikehold og oppgraderingsarbeider.
