Myraveien 3

Tomannsbolig | BRA-i/BRA Total 124/138 kvm | 2 soverom

# Tilstandsrapport

## TOMANNSBOLIG

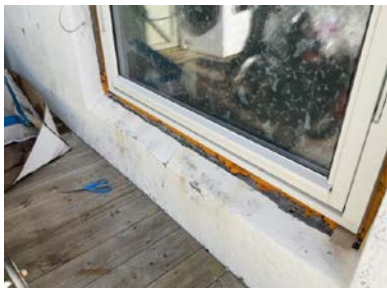
TG3 settes grunnet manglende omramming/beslag ved kjellervinduer.

Manglende vannbrett/tetting på vinduer i kjeller.

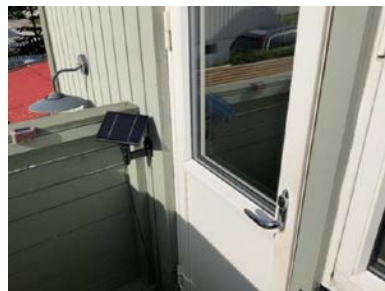
Balkongdør fra soverom 1. Etasje, med defekt låse/vriderfunksjon.

TG3 settes grunnet defekt balkongdør.

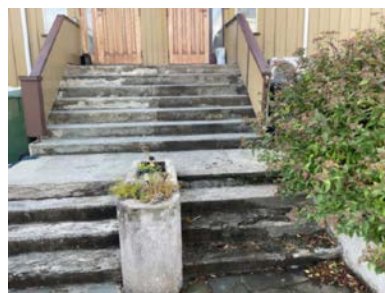
Felles inngangstrapp i plasstøpt betong mot kommunal vei.

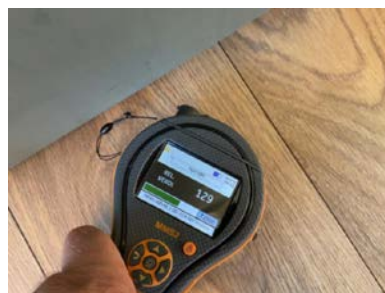
Ingen unormale verdier ved bruk av fuktindikator på kjøkkengulv.

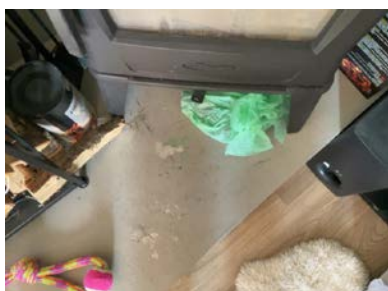
Ikke tilfredsstillende avstand til brennbart materiale i front.

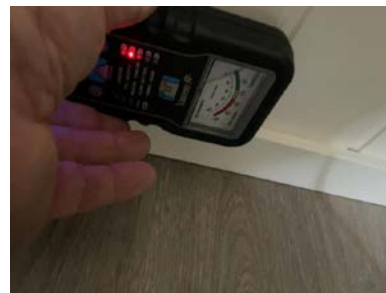
Fuktkontroll på vegg viste ingen unaturlige verdier ved bruk av fuktindikator.

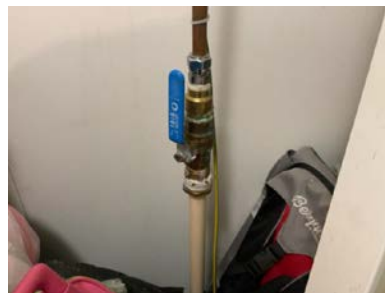
Stoppekrane er funksjonell, men er ikke kontrollert om den stenger 100%.

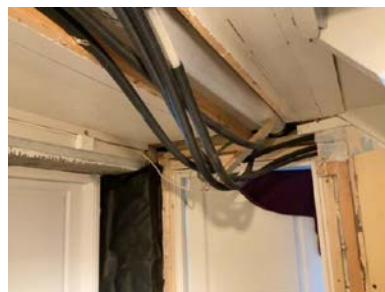
- Ufagmessig utførelse kan føre til økt risiko for lekkasjer, vannskader og redusert levetid på installasjonen.
- Det anbefales å få utført kontroll av fagkyndig og utbedre anlegget i henhold til gjeldende krav.
- Eldre glødde kobberør har økt risiko for slitasje og lekkasjer, med fare for vannskader.
- Det anbefales å følge med på tilstanden. Det kan bli behov for utskifting av rørsystemet for å sikre videre funksjon og redusere risiko for skader.

Rørlegging fremstår som ufagmessig utført og mangler tilfredstillende innfestning i kjeller.

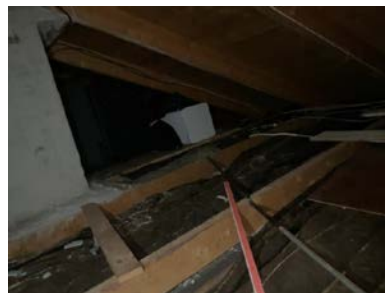
Det er skader/mangler i brannvegg, samt manglende brannvegg/skillemot kaldloft, dette kan medføre pålegg ved et eventuelt branntilsyn.

Ikke tilfredsstillende brannvegg/skillemot kaldloft.
