# Nørevartdal 30

**Småbruk med en landlig beliggenhet | Jaktrett og fiskerett | Bolig, seterhytte, uthus og løde | Flott utsikt | Ikke odel**

Nørevartdal 30, 6170 VARTDAL  
Gnr 96 - Bnr 10  
1520 ØRSTA

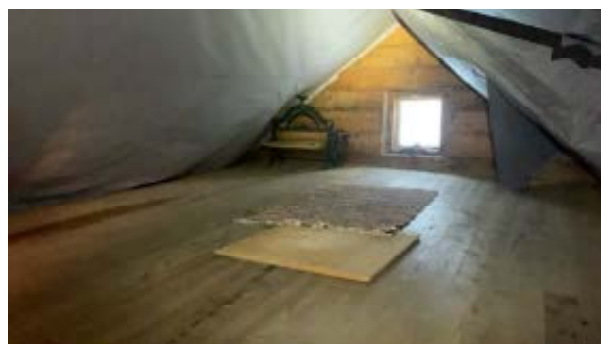
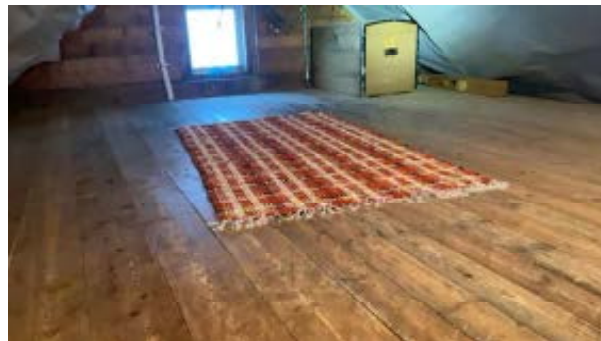
## TG 2 Vinduer

Bygningen har malte trevinduer med 2-lags glass. På loftet er det 2 nye vindu med 3-lags glass.

- Det er påvist avvik rundt innsettsdetaljer.
- Det er påvist tegn på innvendig kondensering av enkelte vindusglass.

Kondens var trolig mellom ruter, noe som kan tyde på luft-lekkasje mellom ruter.

Det bør monteres beslag på vannbord over vinduer.

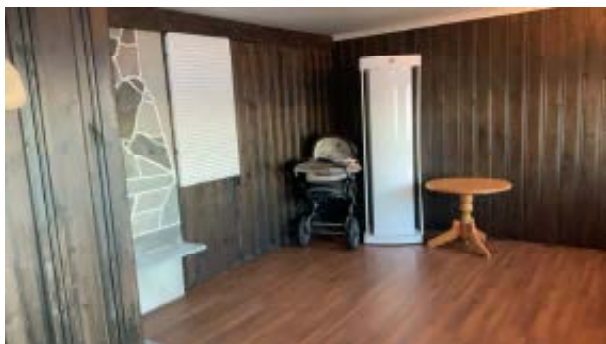
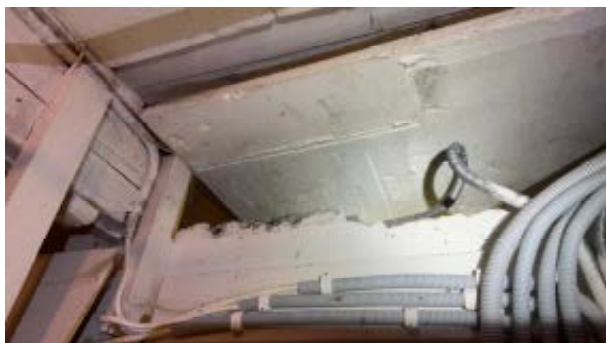
Synlig isopor bør brann-beskyttes

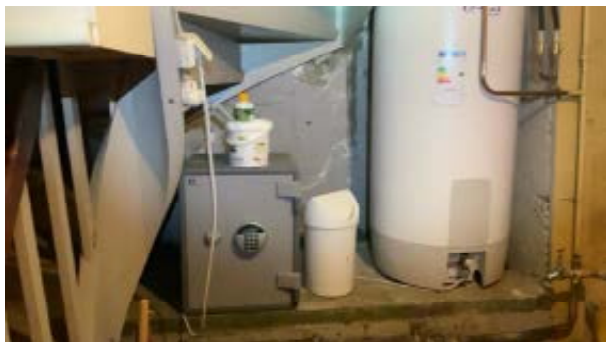
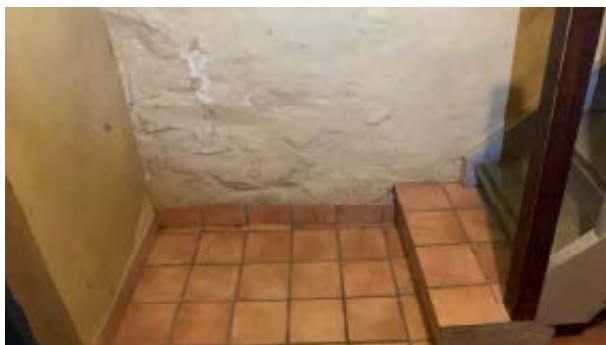
## TG 2 Trapp til kjeller

Boligen har malt tretrapp til kjeller.

- Det er ikke krav om utbedring av rekkverkshøyder opp til dagens krav.
- Det er ikke krav om utbedring av åpninger opp til dagens krav.

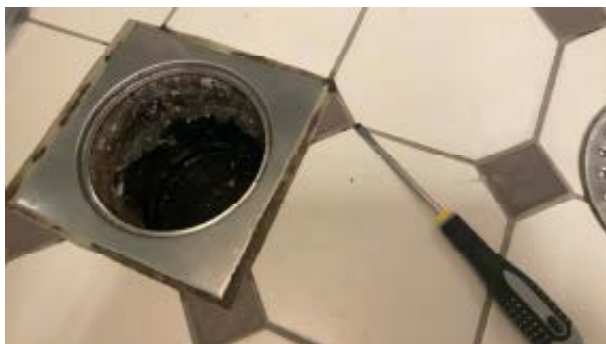
Løs flis ved sluk.

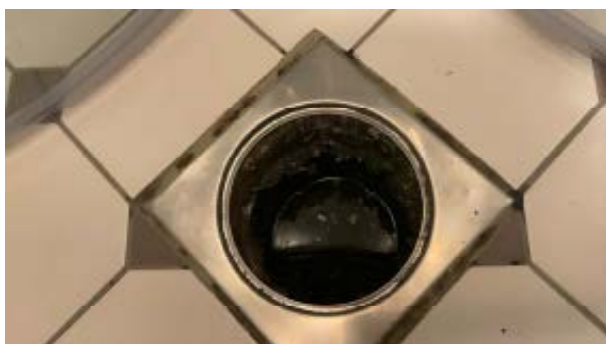
Membran er ikke klemt med klemring, og er i ferd med å løsne

Eier har montert klemring i sluk etter befarings.

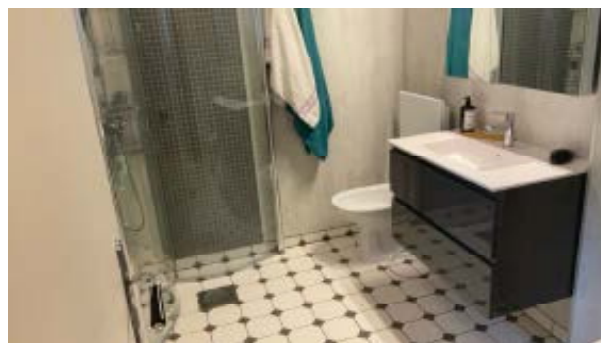
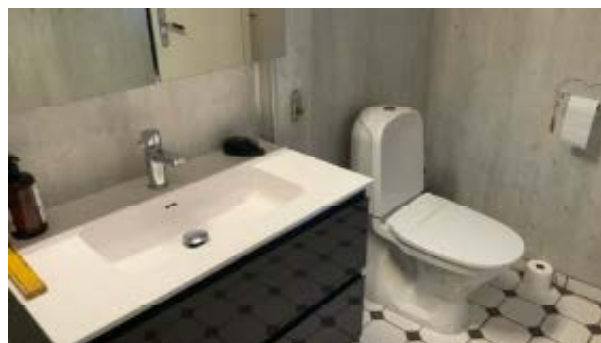
### TG 2 Ventilasjon

- Det bør etableres tilluft til våtrommet.

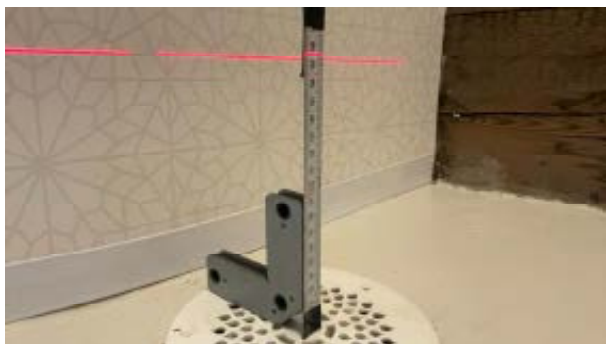
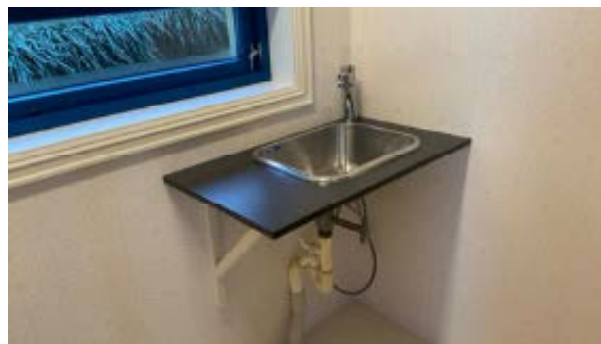
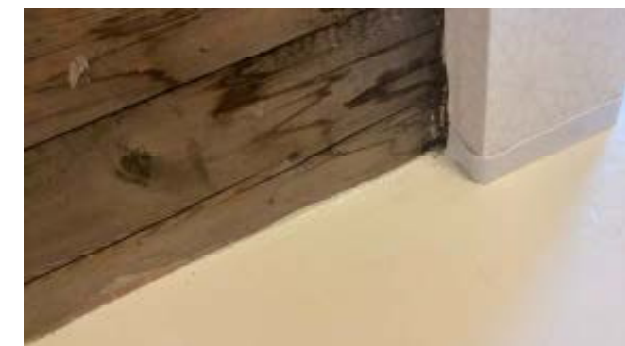
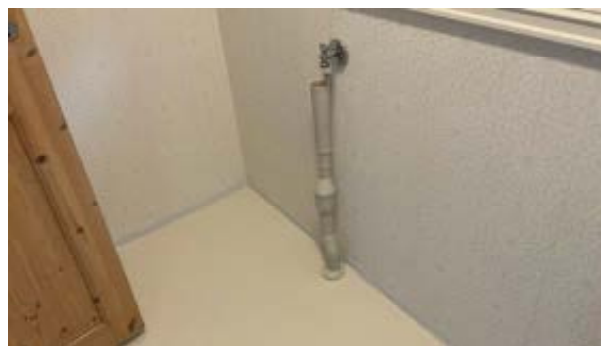
### 1 TG 2 Sluk, membran og tettesjikt

Det anbefales å legge membran og flis med sokkelflis, alternativt et godkjent banebelegg med oppbrett å minimum 50 mm langs veggen.

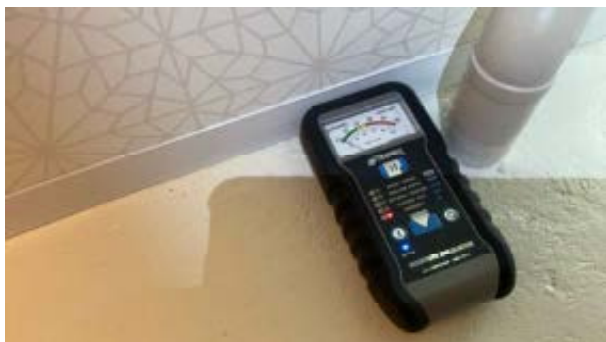
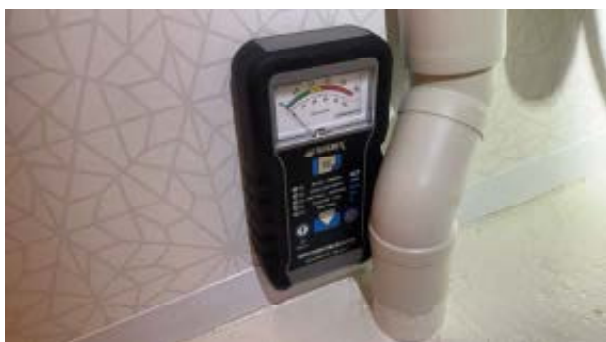
## **TG 3** Generell

For å få TG 1 eller TG 0 må rommet totalrenoveres, og alle arbeider må dokumenteres

Kostnadsestimat: 100 000 - 200 000
