Moltuvegen 397

Fin enebolig med garasje | Pen utsikt | 3 sov | Peis

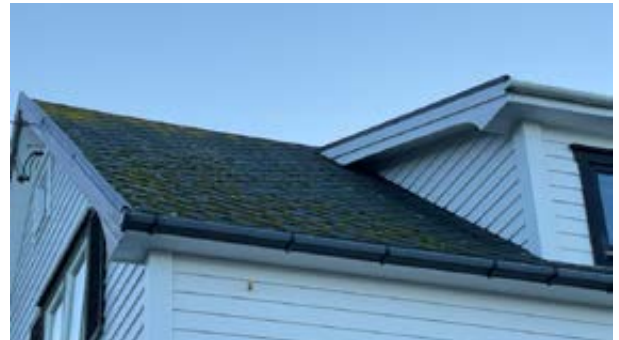
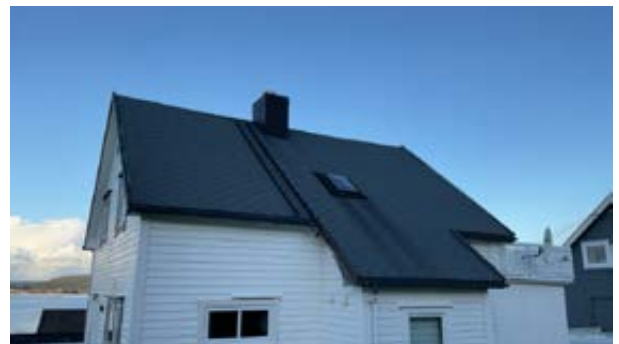
TG 3 Nedløp og beslag

Avvik: • Det er ikke tilfredsstillende bortledning av vann fra taknedløp ved grunnmur.

To taknedløp fra taktekkingen bakside har lekkasjer, da rørene har gått ut av skjøtene. Enkelt beslag på taktekkingen har rustskader.

Takrennesystem, pipeledning, takstige og beslag av metall.

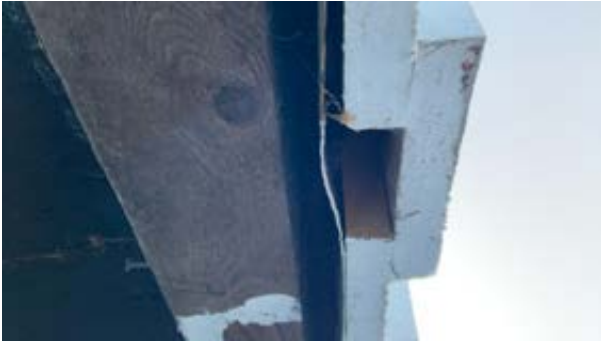
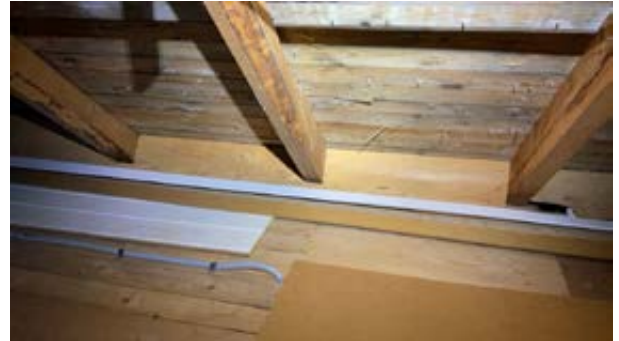
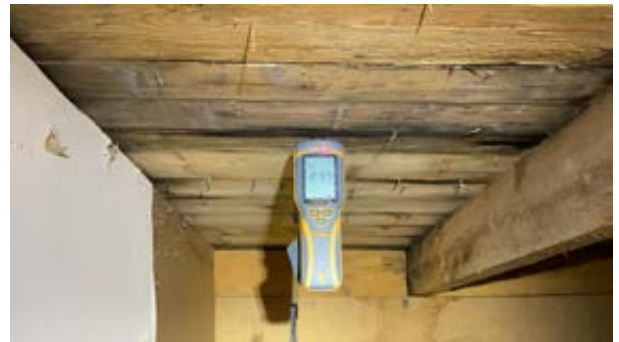
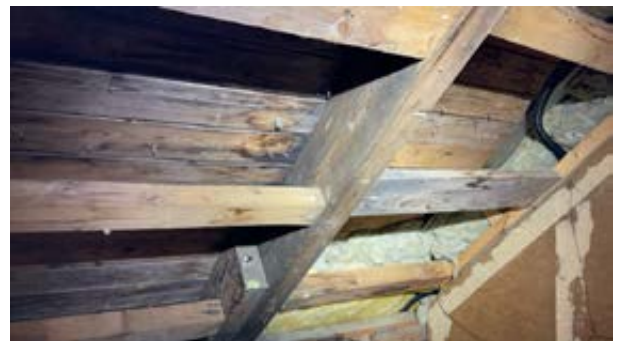
TG 3 Takkonstruksjon/Loft

- Det er begrenset/dårlig ventilering av takkonstruksjonen.
- Det er påvist fuktskjolder/skader i takkonstruksjonen.
- Det er registrert symptom på aktivitet fra skadedyr.

Taktroet har stedvis fukt og råteskader, stikktagninger med fuktmåler avdekket forhøyde og skadelige fuktverdier i taktroet.

Skråtakene er isolert uten at det er etablert luftespalte mellom isolasjonen og taktroet. Dette øker faren for kondensskader når varmluft fra loftet møter kalde flater i takkonstruksjonen.

- Konstruksjonene må sikres mot råte, sopp og skadedyr.

Det bør etableres luftespalte mellom taktro og isolasjon, og montere ventiler i endevegger på kryploftet. Dette for å sikre tilstrekkelig ventilasjon og redusere risiko for kondens, fukt og råteskader.

Fuktskadet taktro må påregnes utskiftet for å hindre videre skadeutvikling og opprettholde taktroet bæreevne.

Det må påregnes kartlegging av omfang og tiltak mot mott/striper borebiller for å stoppe pågående skade, og forhindre ytterligere svekkelse av takkonstruksjonen.

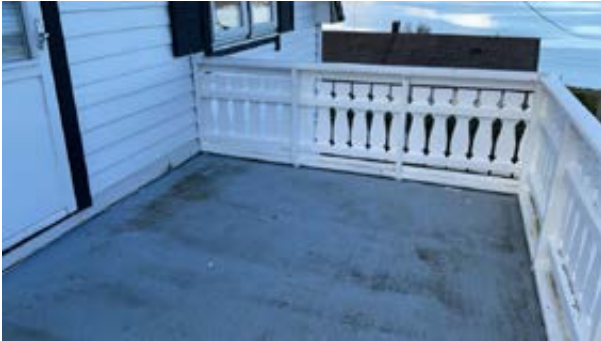
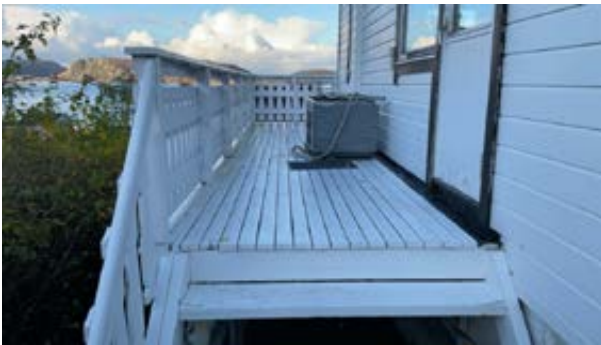
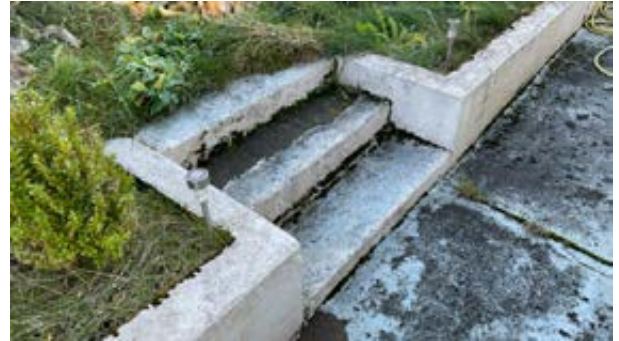
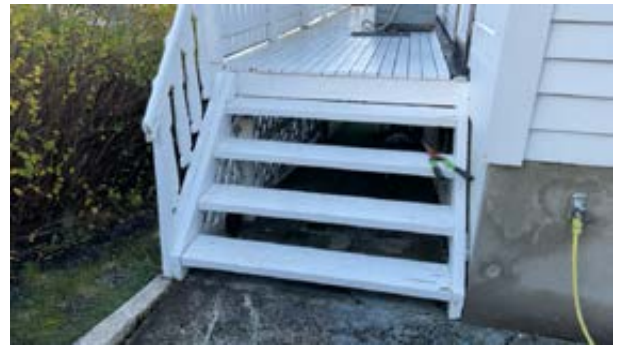
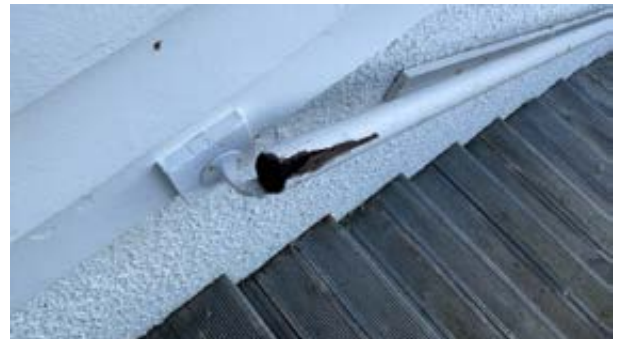
TG 3 Utvendige trapper

- Rekkverkshøyder er under dagens forskriftskrav til rekkverk i trapper.
- Det er påvist fukt-/råteskader i konstruksjonen.

Håndlist på vegg til hovedinngang har fukt og råteskader. Rekkverkene har lav høyde, og deler av trappene mangler rekkverk. Utførelse på rekkverkene er ikke egnet for å ivareta fall sikkerhet.

- Råteskadede konstruksjoner må skiftes ut.
- Det er ikke krav om utbedring av rekkverkshøyder opp til dagens krav.
- Rekkverket er såpass lavt at det på grunn av sikkerhetsmessige forhold anbefales økning av høyde.

Håndlist med fukt- og råteskader bør utskiftes ut for å sikre tilstrekkelig styrke og stabilitet. Rekkverker høydene bør økes for å bedre ivareta fall sikkerheten.
