# Bygdevegen 410

ØRSKOG

**Vaksvika - Kurs- og leirsted med bla. 20 rom og 2 boligheter. Eiendommen har stor tomt og idyllisk beliggenhet.**

# Vedlegg

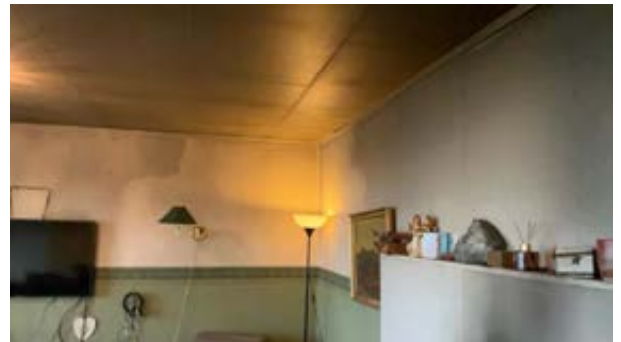
Overflater har en del slitasjegrad utover det en kan forvente. Betydelig sotskader på overflater i den østlige delen. Dette har skjedd i to omganger senest nå i 2025.

Betydelig nedsoting mot øst

- Overflater må utbedres eller skiftes.

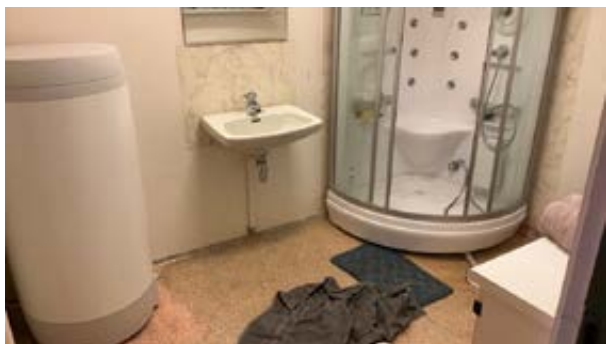
Våtrommet må oppgraderes for å tåle normal bruk etter dagens krav. Badet har et høyst usikkert tettesjikt, det er påvist sprekker i epoxybelegg ved sluk og i overgang gulv/vegg. Det er ikke tilfredstillende tetting rundt rørgjennomføringer.

Oversikt bad vest

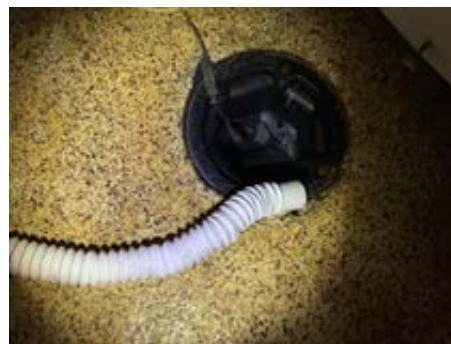
Sluk bad i underetg øst

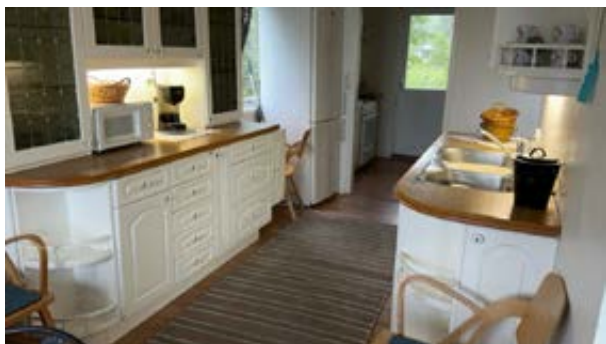
Kjøkkeninnredning vest

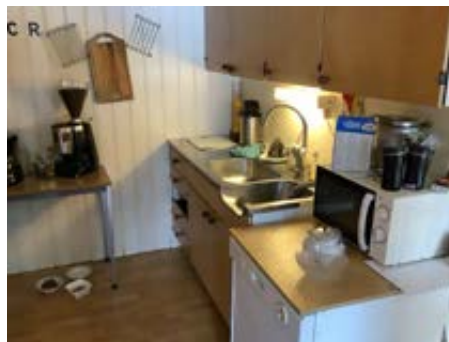
Det er påvist at overflater/kjøkkeninnredning har omfattende skader. Manglende skuffefronter og skader på fronter, det er også påvist fuktighet i bunn av oppvaskkumskap.

Kjøkkeninnredning 1.etg øst

- Det må foretas full utskiftning av overflater/innredning.

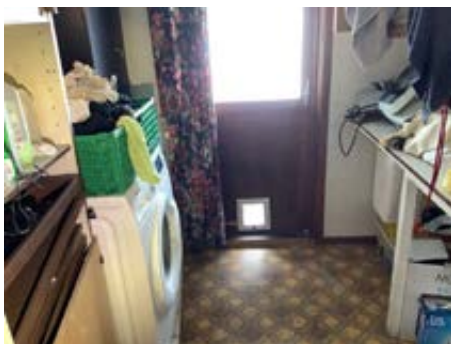
Grovkjøkken 1.etg øst

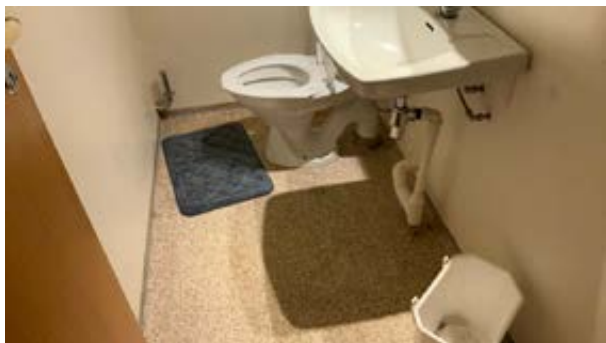
Spesialrom > Underetasje vest > Toalettrom vest > Overflater og konstruksjon  
Toalettrom har kun naturlig avtrekk fra rommet, NS 3600 krever mekanisk avtrekk for å kunne gi TG 0/1. Stedvis noe sprekker i overflater.

Toalettrom vest

- Lokal utbedring må utføres.
- Mekanisk avtrekk bør etableres på toalettrom.

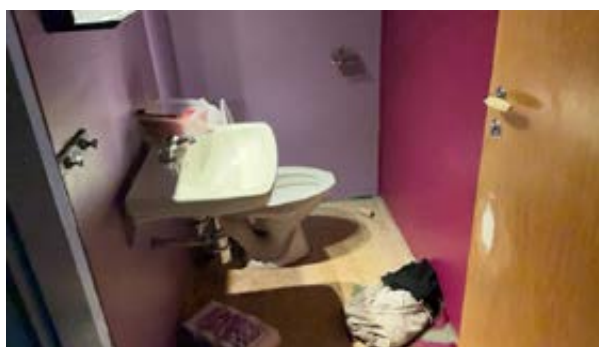
Spesialrom > Underetasje øst > Toalettrom øst > Overflater og konstruksjon  
Toalettrom har kun naturlig avtrekk fra rommet, NS 3600 krever mekanisk avtrekk for å kunne gi TG 0/1. Stedvis noen sprekker/skader i overflater, samt løs servant.

Toalettrom øst

- Mekanisk avtrekk bør etableres på toalettrom.
- Lokal utbedring må utføres.

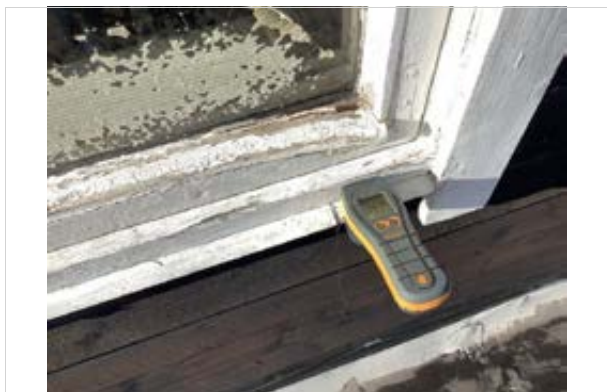
- Det er påvist endel punkterte glass i de eldste trevinduene med 2-lags glass
- Det er og påvist endel slitasjegrad/slitte karmen etc i trevinduene
- Det er påregnelig med endel utskiftningsbehov av trevinduene. På aluminiumsvinduene vil det kunne være behov for noe utskiftning av pakninger og eventuelle punkterte glass

Eldre trevinduer

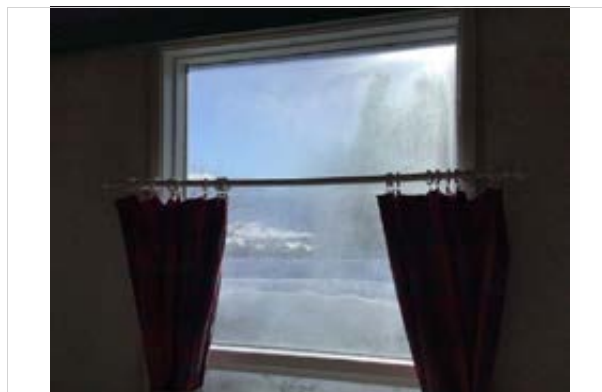
Punkterte glass

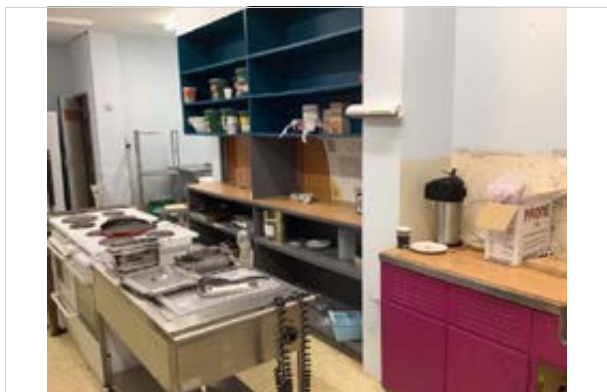
- Kjøkkenene er av eldre dato, men opprettholder funksjonskrav, men kan få krav om utbedringer i forhold til storkjøkkendrift
- Ukjent om avtrekk fungerer

Eldre kjøkkeninnredning

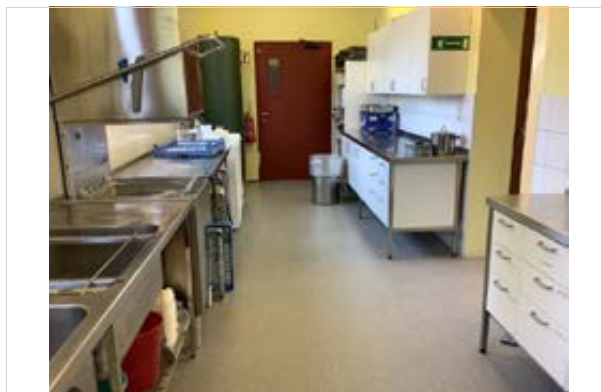
Storkjøkken
